**EĞİTİM BİNALARININ YAPISAL OLMAYAN
ELEMANLARINDA DEPREM RİSKLERİNİN
DEĞERLENDİRİLMESİ: BOLU İLİ ÖRNEĞİ**

SEDA AKBALIK

**YÜKSEK LİSANS TEZİ
MİMARLIK ANABİLİM DALI**

DÜZCE, 2020

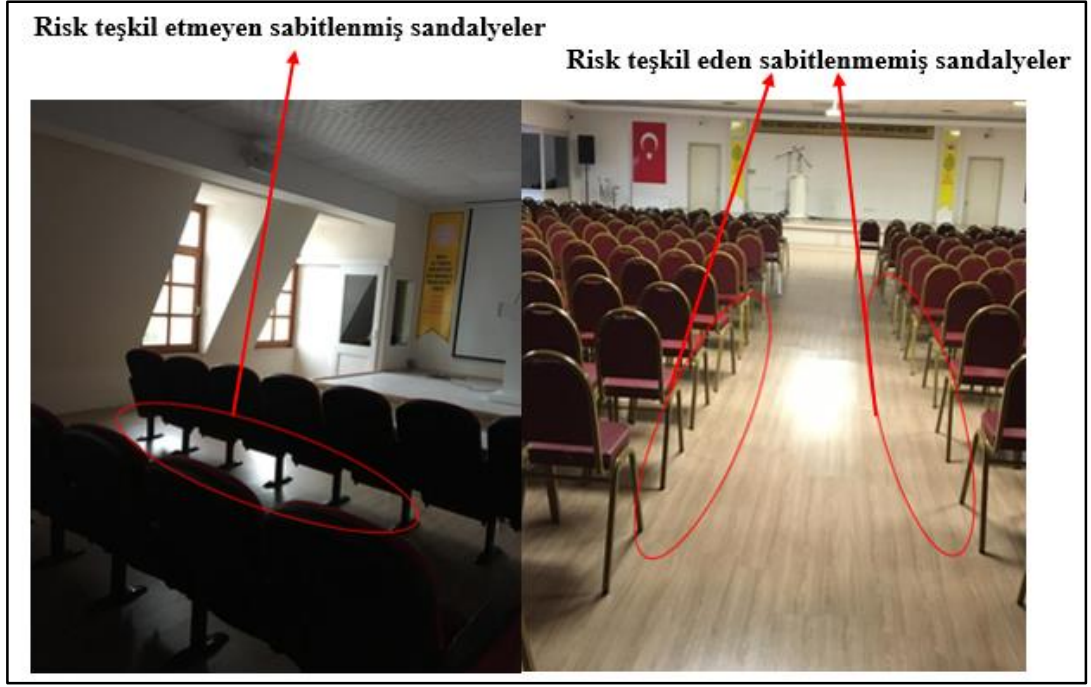
Şekil 6.5. Konferans salonunda sabitlenen ve sabitlenmeyen sandalyeler.

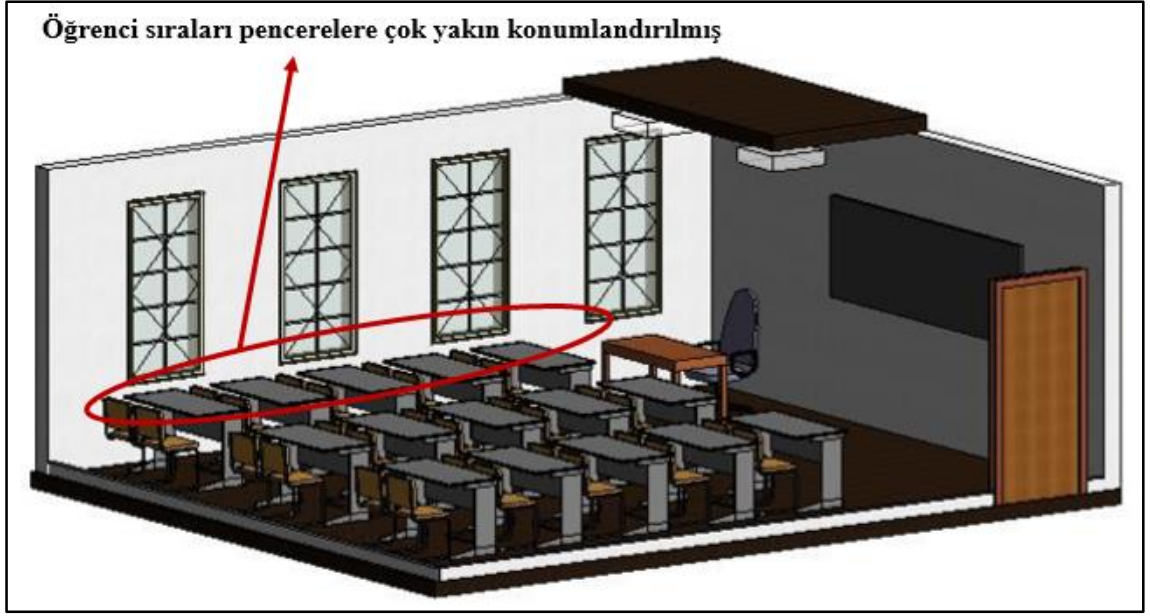
Şekil 6.7. Sınıflarda bulunan öğrenci sıralarının konumlarının mimari çizimi.

Şekil 6.7’de görüldüğü üzere öğrenci sıraları pencerelere bitişiktir. Olası sarsıntı nedeniyle camların patlaması sonucunda öğrenciler zarar görebilir. Bu nedenle öğrenci sıraları pencerelerden uzak olmalıdır.

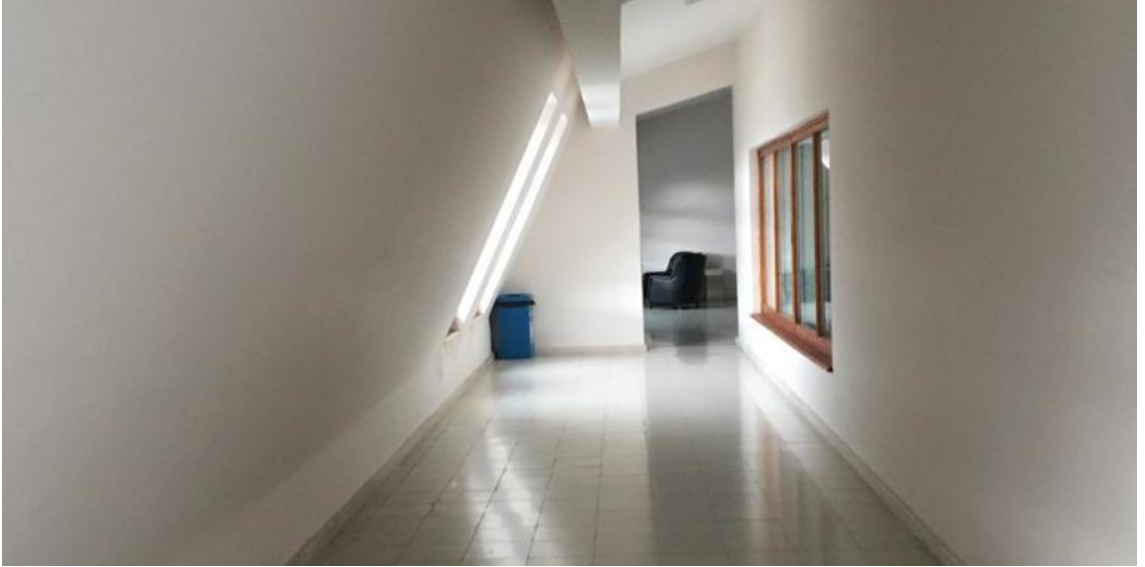
Şekil 6.8. Camların parçalanması ve zarar vermesini engelleyici bir önlemin olmaması.

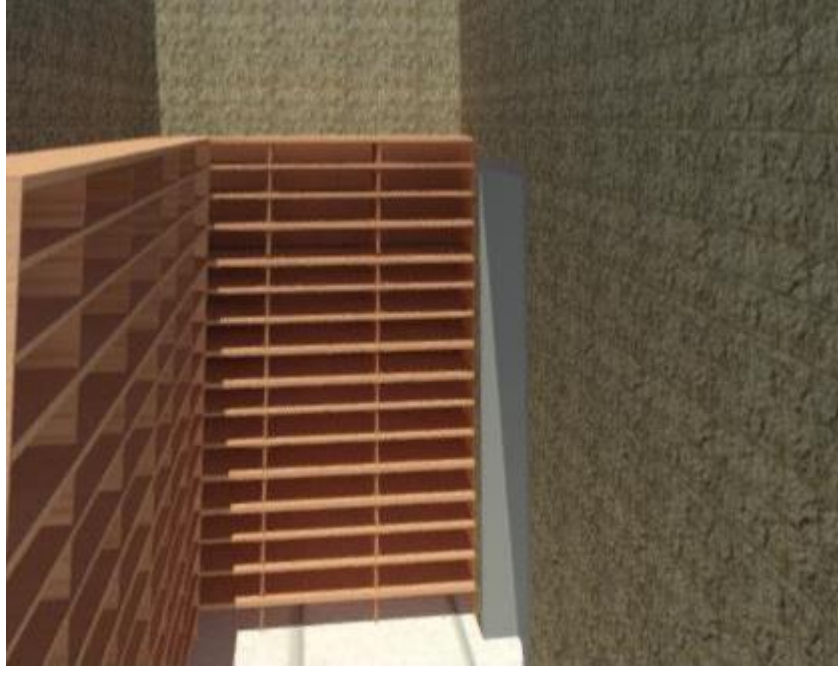
Şekil 6.9. Mescid acil çıkışında yer alan dolaplar.

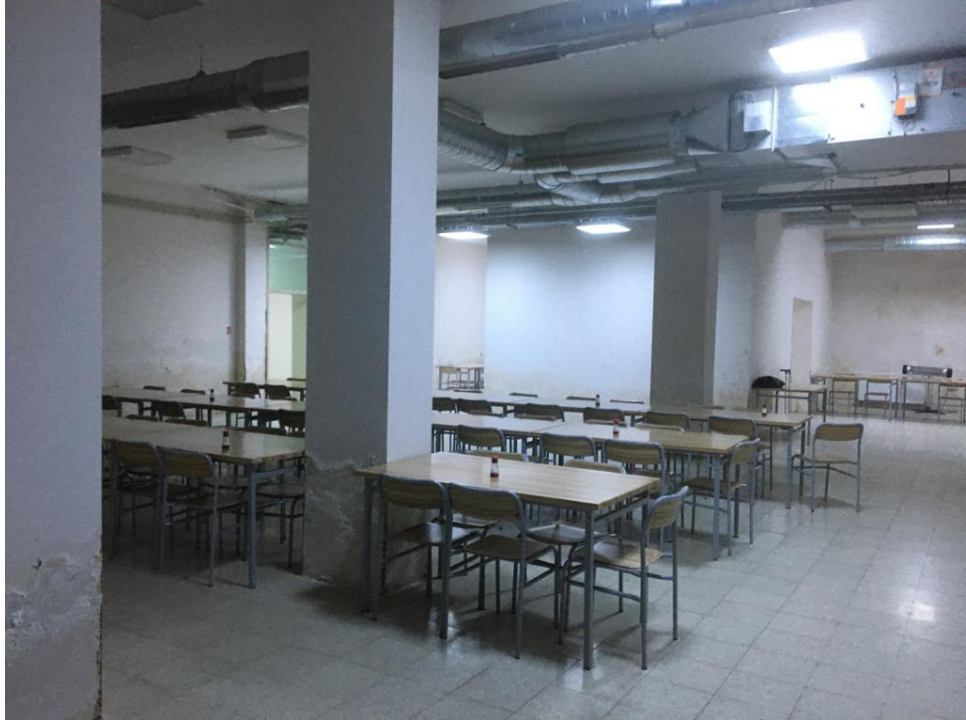
Şekil 6.10. Sığınağın yemekhane olarak kullanılması.

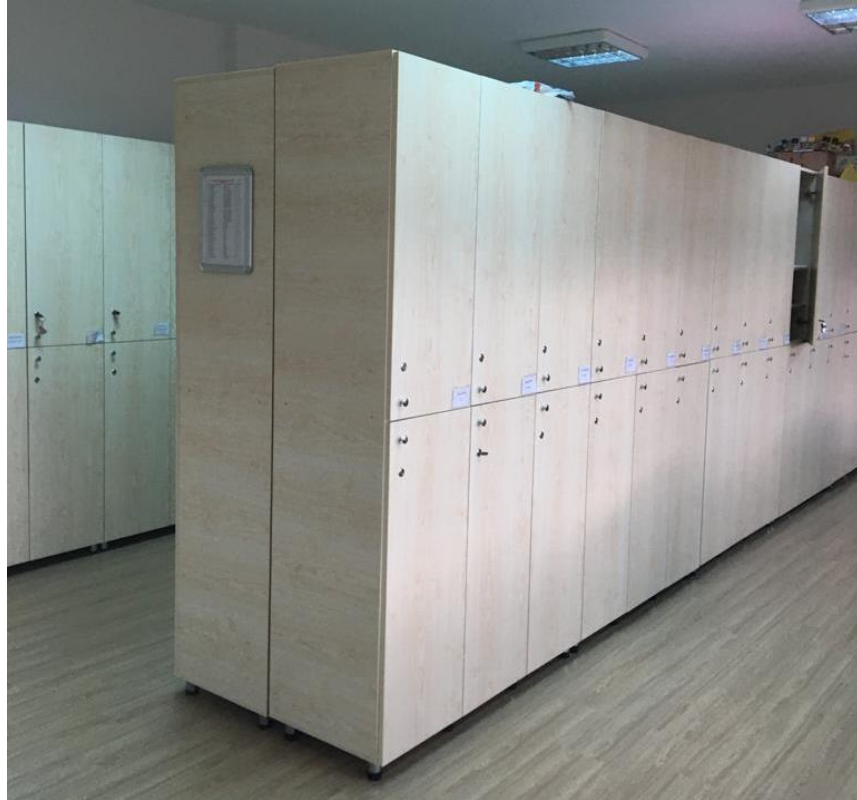
Şekil 6.16. Öğretmenler odasında bulunan dolapların konumu.

- Öđretmenler odasında yer alan dolaplar yalnızca birbirlerine sabitlenmiř durumda olduđundan dolayı risk teřkil etmektedir (Şekil 6.17). Mimari ile mimari çizimi ise řekil 6.16’da verilmiştir.

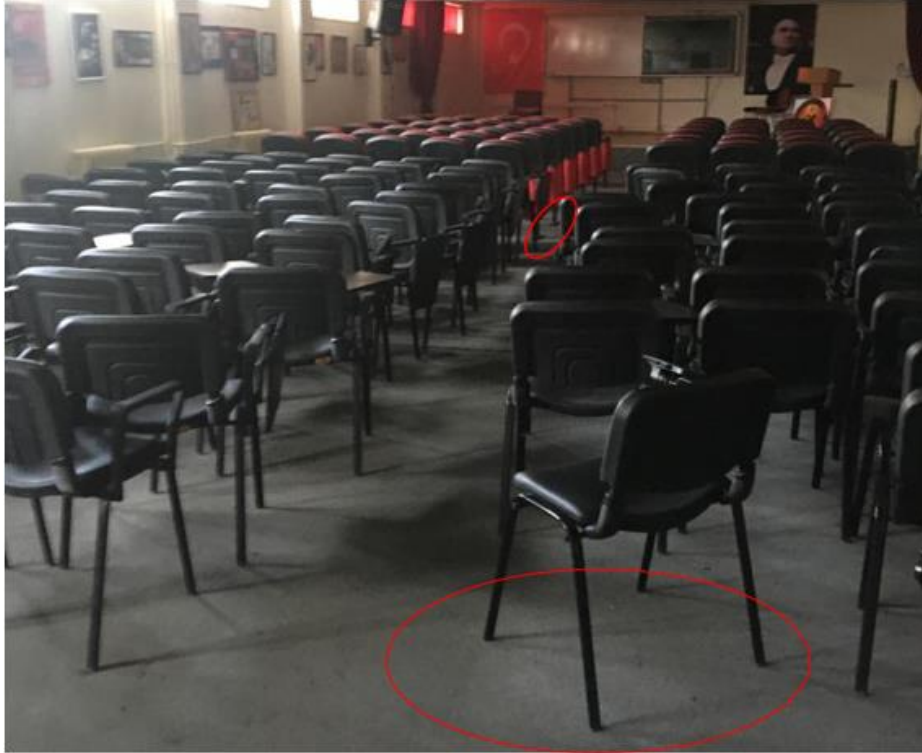
Şekil 6.23. Konferans salonunda sandalyelerin yerleşimi.

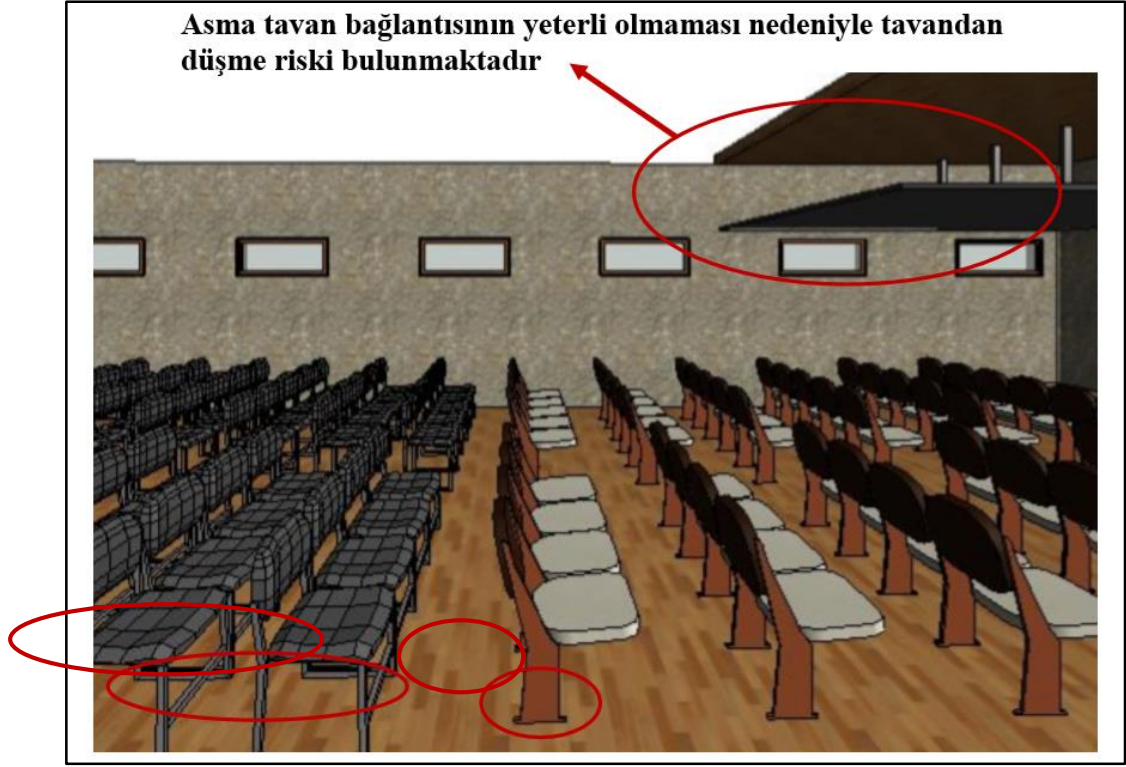
Şekil 6.24. Konferans salonunun mimari çizimi.

Şekil 6.24’te görüldüğü üzere konferans salonunda bulunan sandalyelerin bir kısmı sabitlenmiş bir kısmı ise sabitlenmemiştir. Dolayısıyla sabitlenmeyen sandalyeler en ufak sarsıntıda devrilerek çıkış için gerekli olan boşluğun kapanmasına neden olacaktır. Ayrıca asma tavan sağlıklı bir şekilde sabitlenmemiş olup iyi sabitleme yapılmalı ve çapraz bağlantılarla desteklenmelidir.

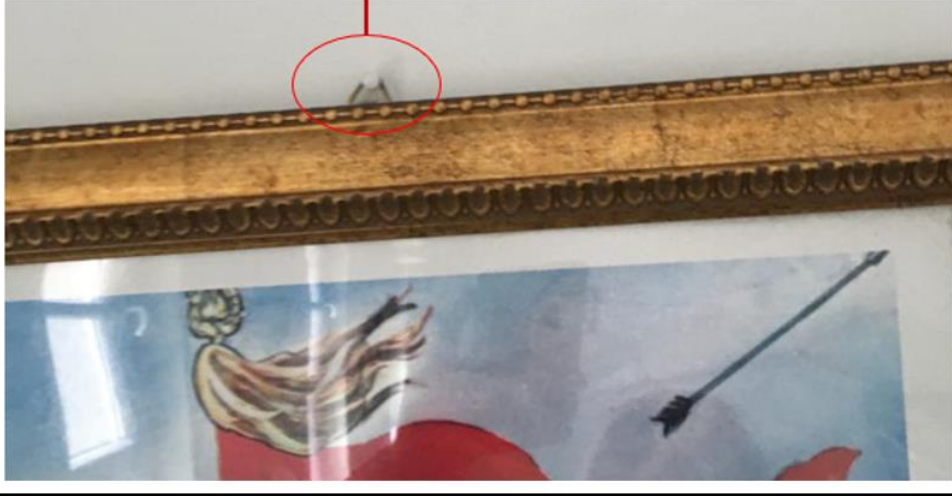
Sarsıntı sırasında bu tür bağlantı nedeniyle çerçevenin düşme riski bulunmaktadır

Şekil 6.26. Çerçeve ve panoların sabitlenmesi.

Pano ve çerçeve bağlantılarının kolay bir şekilde sabitlendikleri yerlerden çıkmaması gereklidir.

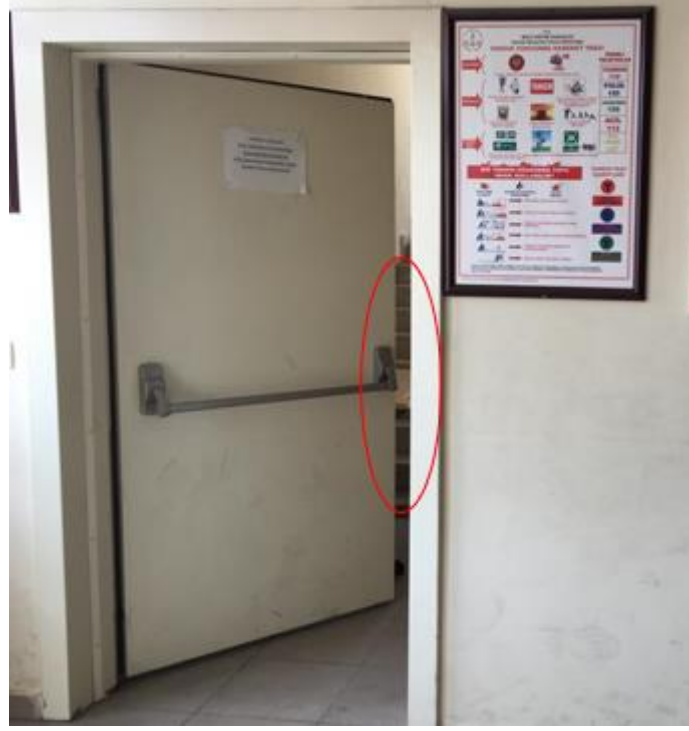
Şekil 6.34. Acil durum çıkışında bulunan sıra.

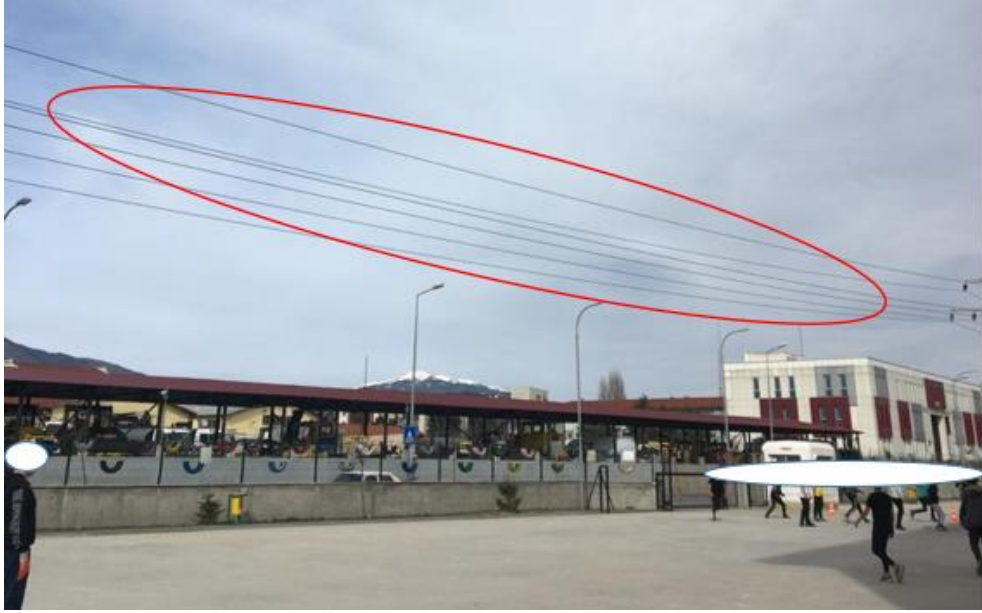
Şekil 6.35. Okul bahçesinin üzerinden geçen yüksek gerilim hattı.
