**SAMSUN İLİ HAVZA İLÇESİ GELENEKSEL KONUTLARININ  
YAPIM TEKNİKLERİNİN İNCELENMESİ**

**YÜKSEK LİSANS TEZİ**  
**MİMARLIK ANABİLİM DALI**

**DÜZCE, 2024**

**T.C.**  
**DÜZCE ÜNİVERSİTESİ**  
**LİSANSÜSTÜ EĞİTİM ENSTİTÜSÜ**

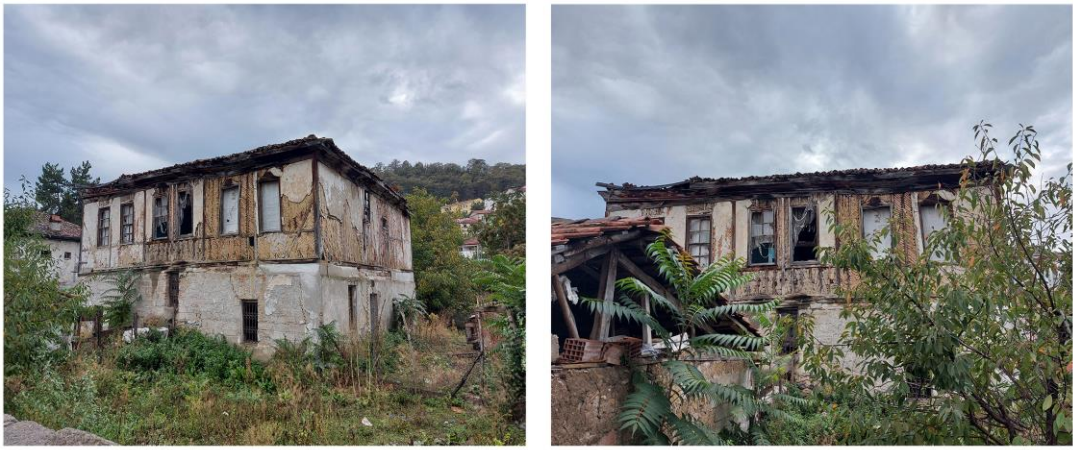
Şekil 3.12. Mahmut evi envanter çalışması

| SAMSUN İLİ HAVZA İLÇESİ BAHÇELİEVLER MAHALLESİ<br>ENVANTER ÇALIŞMASI | | | |
|---|---|---|---|
| Yapım Tekniği ve Malzeme | Yapı, temelde yığma taş üstünde yükseltilmiş, zemin ve birinci katta ahşap çerçeve içinde taş, kerpiç ve tuğla dolgu ile birinci katta ahşap karkas arası ateş tuğla ve kerpiç dolgu malzemesi kullanılarak inşa edilmiştir. Yapıda ahşap iskelet çevresini koruyarak yapılmış sıva mevcuttur. Zamanla sıvalarda dökülmeler meydana gelmiştir. Dikdörtgen şeklindeki yapının çatısı oldukça hasarlıdır ve kırma çatıdır. Çatı kaplama ana malzemesi olarak alaturka kiremit kullanılmıştır. | Gözlem ve Değerlendirme | Yapı için özenli bir analiz ve restitüsyon projelendirmesi gerekmektedir. Yapılan seçimler doğrultusunda yapılan müdahalelerin geri dönüşümü konusunda uygun seçimler yapılması gerekmektedir. Yapının tüm birimleri ( taşıyıcı sistem, çatı, duvar, pencere vb.) yapının niteliğine ve özgünlüğüne zarar vermeyecek şekilde yenilenmelidir. |

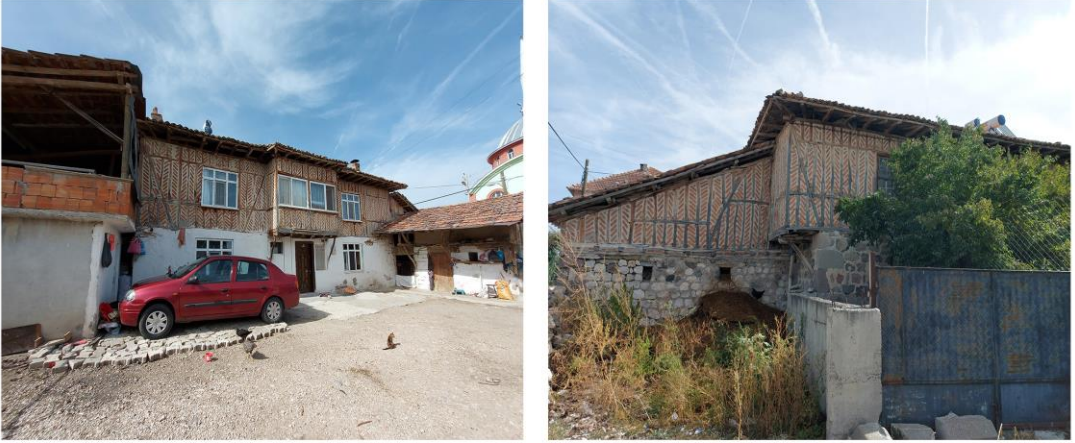
Şekil 3.20. Çagan evi envanter çalışması

| SAMSUN İLİ HAVZA İLÇESİ ILICA MAHALLESİ<br>ENVANTER ÇALIŞMASI | | |
|---|---|---|
| Yapım Tekniği ve Malzeme | Gözlem ve Değerlendirme | Yapı basit onarımla kurtarılabilecek durumdaki örneklerden biridir. Yapının dış cephesinde hasarlı bölümlerin dolgu malzemeleri ve sıvaları yenilenmelidir. Cephe düzenini ve silüetini bozan ana giriş kapısı ve değiştirilen pvc pencereler değiştirilerek cephe özgünlüğünün kazanılması gerekmektedir. |

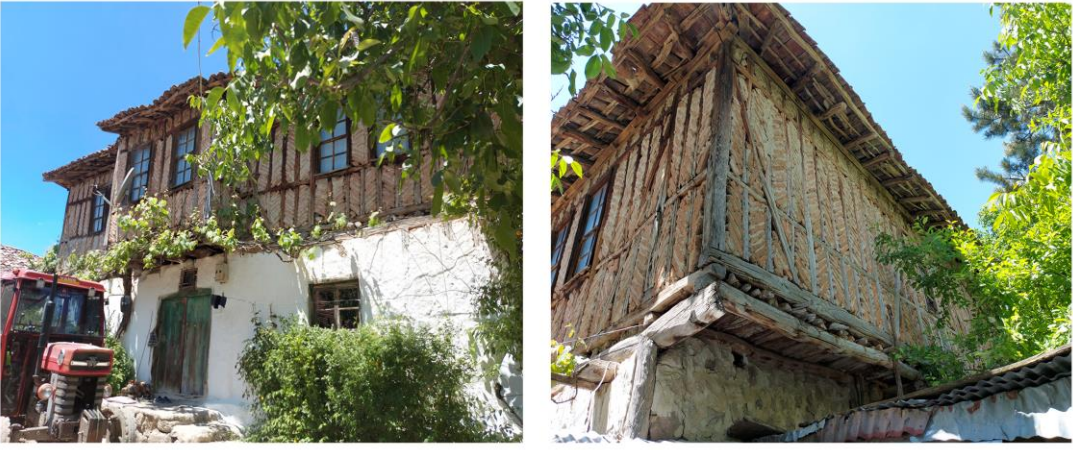
Şekil 3.48. Ertuğ evi envanter çalışması

| SAMSUN İLİ HAVZA İLÇESİ CEVİZLİK MAHALLESİ<br>ENVANTER ÇALIŞMASI | | |
|---|---|---|
| Yapım Tekniği ve Malzeme | Gözlem ve Değerlendirme | Yapı basit onarımla kurtarılabilecek durumdaki örneklerden biridir. Yapının dış cephesinde hasarlı bölümlerin dolgu malzemeleri ve sıvaları yenilenmelidir. Yapının çatısında meydana gelen sehim çatının hasarlı olduğunu göstermektedir. Yapı özgünlüğünü bozmayacak şekilde yapının çatısı güçlendirilmelidir. Yapının ön cephesinde yapı silüetini bozan TV anteni farklı şekilde çözümlenmelidir. |

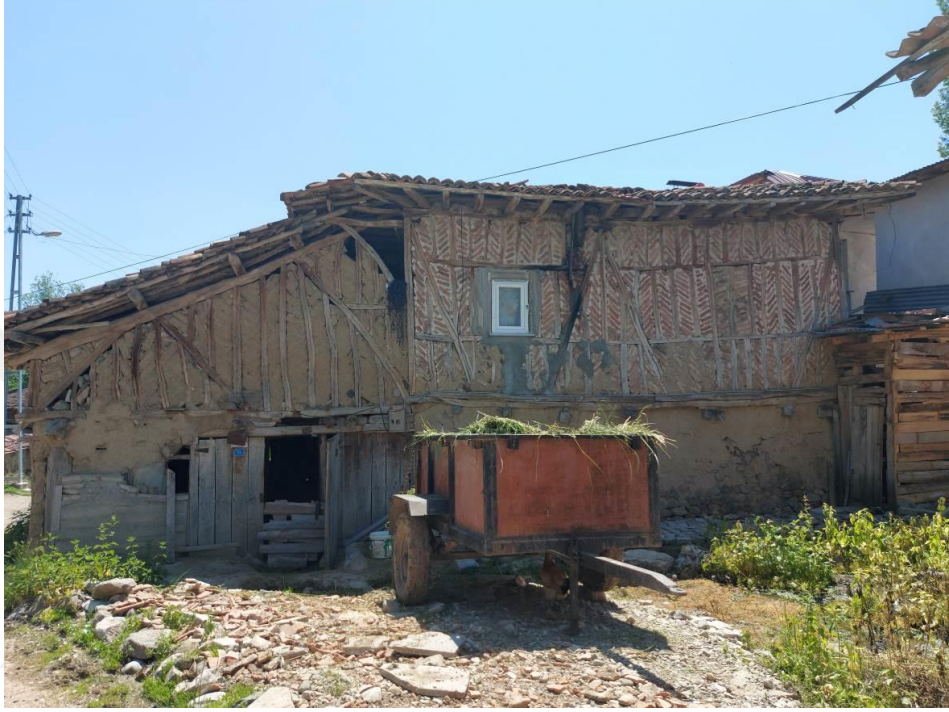
Şekil 3.59. Boduroğlu evi ön cephe fotoğrafı

Yapı, zemin katta yığma taş sistem, birinci katta ahşap karkas içi ateş tuğla malzemesi kullanılarak inşa edilmiştir. Yapı ile bitişik olan ahır ise ahşap karkas içi kerpiç dolgu malzemesi ile oluşturulmuştur. Yapının girişi ahır kapısının yanında tek kanatlı ahşap kapıdan sağlanmaktadır. Ateş tuğlası, balıksırtı dizilerek cephe elde edilmiştir. Yapının zemin katında yığma taş üzerinde kerpiç sıva kullanılmıştır. Kerpiç sıva zamanla yer yer dökülmüştür. Yapının bazı kısımlarında meydana gelen hasarlar özgün yapıya aykırı

şekilde çimento esaslı sıva ile giderilmiştir. Birinci katta bulunan pencere özgün yapıya aykırı şekilde tek kanatlı PVC pencere ile değiştirilmiştir. Diğer ahşap pencere boşluğu ise tuğla ile örülmüştür. Dikdörtgen şeklindeki yapının çatısı kırma çatıdır. Çatı kaplama malzemesi olarak alaturka kiremit kullanılmıştır. Şekil 3.61’de envanter çalışması gösterilmiştir.

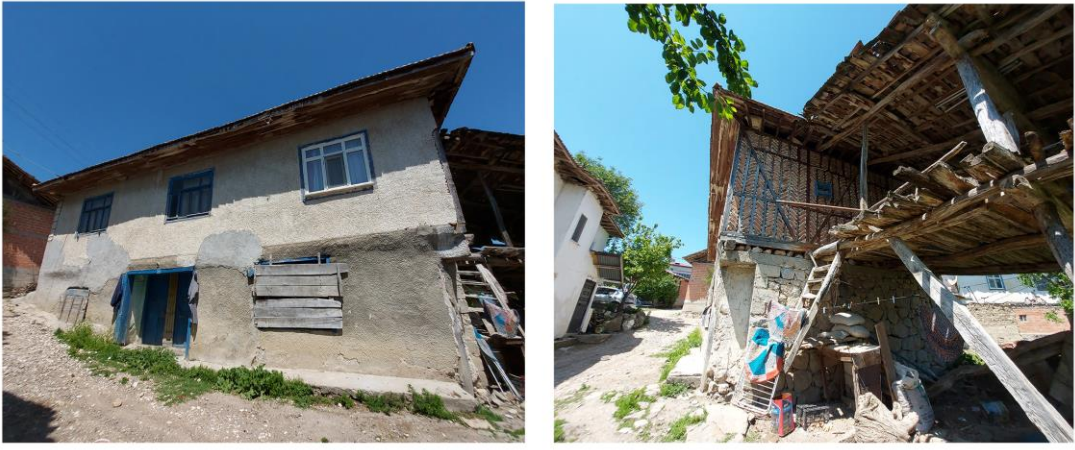
Şekil 3.65. Altınsoy evi envanter çalışması

| SAMSUN İLİ HAVZA İLÇESİ MÜRSEL MAHALLESİ<br>ENVANTER ÇALIŞMASI | | |
|---|---|---|
| Yapım Tekniği ve Malzeme | Gözlem ve Değerlendirme | Yapı basit onarımla kurtarılabilecek durumdaki örneklerden biridir. Yapının dış cephesinde hasarlı bölümlerin dolgu malzemeleri ve sıvaları yenilenmelidir. Cephe düzenini ve silüetini bozan alanlar ve özgün yapıya aykırı şekilde PVC pencere ile değiştirilen pencereler özgün yapıya uygun şekilde değiştirilerek cephe özgünlüğünün kazanılması gerekmektedir. |

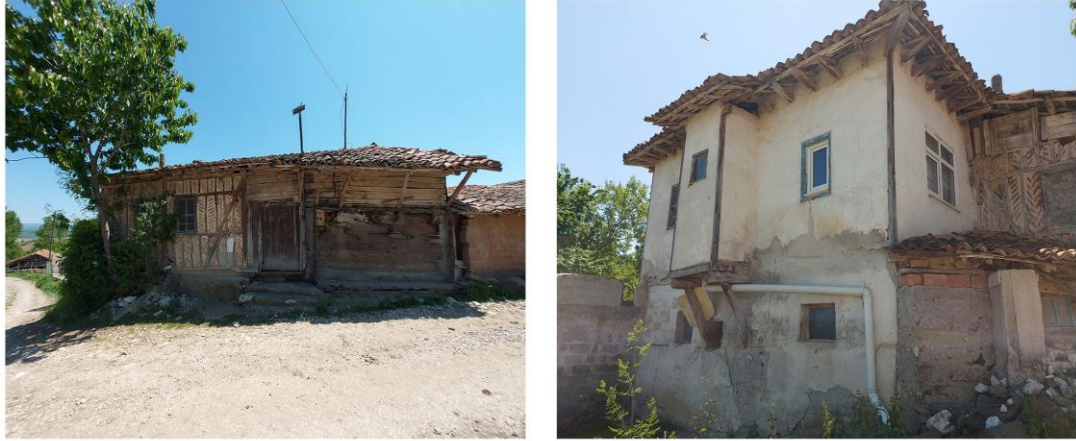
Şekil 3.69. Karakütük evi envanter çalışması

| SAMSUN İLİ HAVZA İLÇESİ MÜRSEL MAHALLESİ<br>ENVANTER ÇALIŞMASI | | |
|---|---|---|
| <p>Yapı basit onarımla kurtarılabilecek durumdaki örneklerden biridir. Yapının dış cephesinde hasarlı bölümlerin dolgu malzemeleri ve sıvaları yenilenmelidir. Cephe düzenini ve silüetini bozan alanlar ve özgün yapıya aykırı şekilde PVC pencere ile değiştirilen pencereler özgün yapıya uygun şekilde değiştirilerek cephe özgünlüğünün kazanılması gerekmektedir.</p> | | |

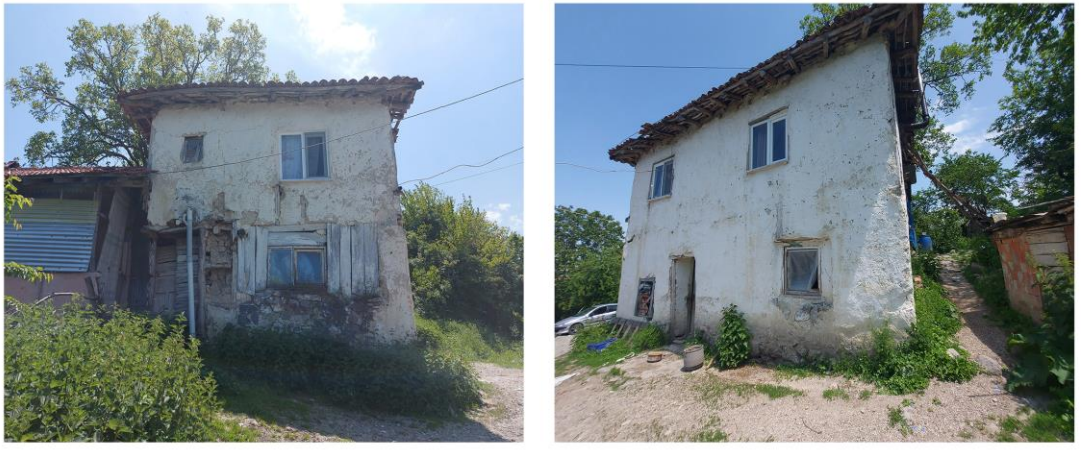
Şekil 3.81. Şahin evi envanter çalışması

| SAMSUN İLİ HAVZA İLÇESİ MESUDİYE MAHALLESİ<br>ENVANTER ÇALIŞMASI | | |
|---|---|---|
| Yapım Tekniği ve Malzeme | Gözlem ve Değerlendirme | Yapı basit onarımla kurtarılabilecek durumdaki örneklerden biridir. Yapının çatısı güçlendirilmelidir. Yapının dış cephesinde hasarlı bölümlerin dolgu malzemeleri ve sıvaları yenilenmelidir. Cephe düzenini ve silüetini bozan alanlar ve özgün yapıya aykırı şekilde PVC pencere ile değiştirilen pencereler özgün yapıya uygun şekilde değiştirilerek cephe özgünlüğünün kazanılması gerekmektedir. |

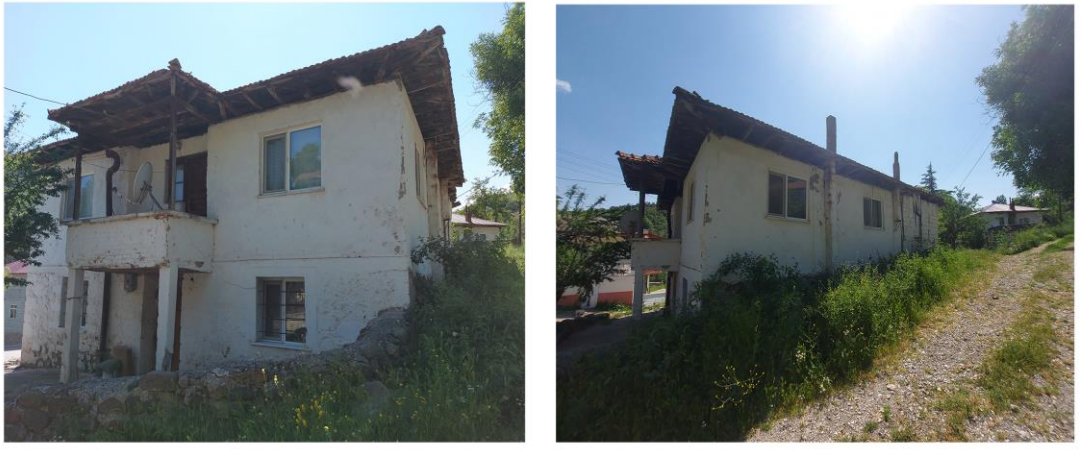
Şekil 3.107. Ayhan evi envanter çalışması

| SAMSUN İLİ HAVZA İLÇESİ PAŞAPINARI MAHALLESİ<br>ENVANTER ÇALIŞMASI | | |
|---|---|---|
| Yapım Tekniği ve Malzeme | Gözlem ve Değerlendirme | Yapı basit onarımla kurtarılabilecek durumdaki örneklerden biridir. Yapının dış cephesinde hasarlı bölümlerin dolgu malzemeleri ve sıvaları yenilenmelidir. Cephe düzenini ve silüetini bozan alanlar ve özgün yapıya aykırı şekilde PVC pencere ile değiştirilen pencereler özgün yapıya uygun şekilde değiştirilerek cephe özgünlüğünün kazanılması gerekmektedir. |

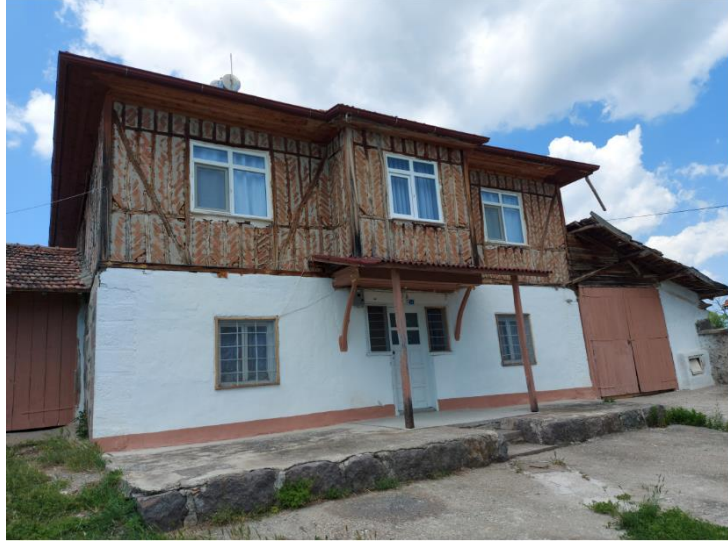
Şekil 3.116. İyi durumdaki konut örneği

Çalışma kapsamında incelenen konutlar strüktürel sağlamlık ve malzeme durum seviyelerine göre iyi, orta ve kötü olarak sınıflandırmıştır. Taşıyıcı sistemi etkilenmeyen ve malzeme onarımı gerektirmeyen yapılar 'iyi' (Şekil 3.116); duvar, tavan gibi yapı elemanlarında meydana gelen bozulmaların basit onarım ile düzeltilebilecek olanları 'orta'(Şekil 3.117), taşıyıcı sistemi hasar görmüş ve kapsamlı tadilat gerektiren yapılar 'kötü'(Şekil 3.118) olarak tanımlanmıştır.
