**ERZURUM İLİ KANLIÇAY MİKRO HAVZASINDA YAPILAN
EROZYON VE SEL KONTROL ÇALIŞMALARININ
DEĞERLENDİRİLMESİ**

İLYAS BOZTAŞ

**YÜKSEK LİSANS TEZİ
ORMAN MÜHENDİSLİĞİ ANABİLİM DALI**

DÜZCE, 2019

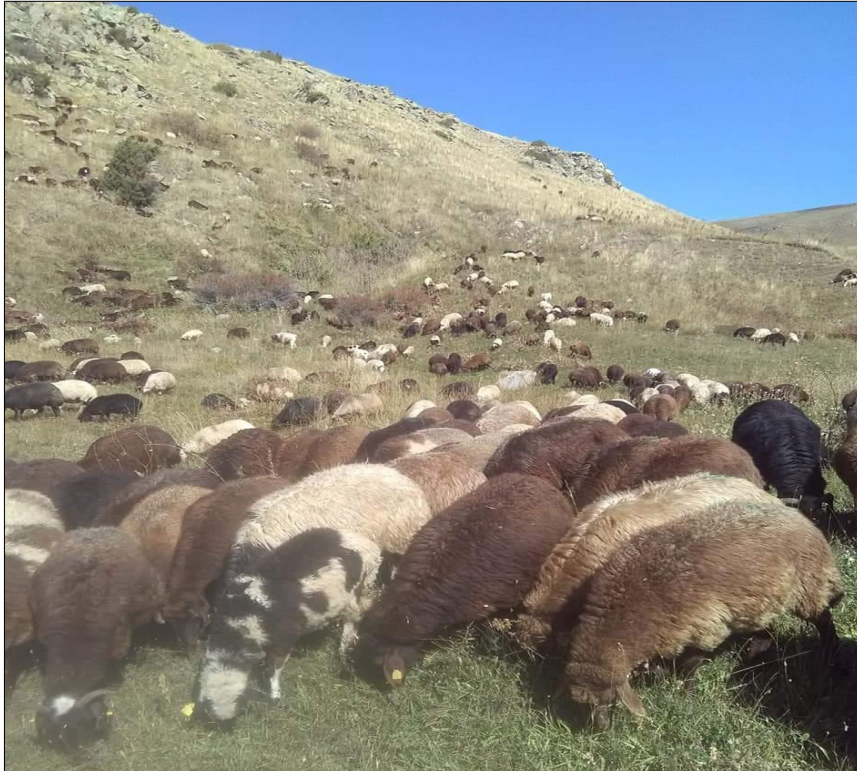
Çalışma sahasında yer alan köylülerin orman ve ormancılık teşkilatı ile olan ilişkileri açısından değerlendirildiğinde ormancılık faaliyetlerine işgücü sağlaması yönünden olum iken diğer konular bakımından olumsuzdur. Ayrıca çalışma sahasında bulunan köylüler ormanlardan yeterince yararlanamamaktadırlar. Özellikle otlatma ile orman alanlarına zarar verilmektedir. Havzanın genelinde sosyal baskı hâkimdir. Ancak çalışma kapsamında hakla yapılan görüşmeler neticesinde yöre halkına erozyonun verdiği zararlar ve çalışma yapıldığı takdirde kısa ve uzun vadede sağlayacağı kazançların anlatılması ve iyi bir diyalog sağlanması durumunda kısaca katılımcı bir yaklaşımla proje uygulaması yapılırsa bu sorunun ortadan kalkabilme ihtimalinin yüksek olduğu belirlenmiştir (Şekil 2.5.).

Şekil 2.5. Havza içerisindeki orman alanlarında otlatma faaliyetleri.

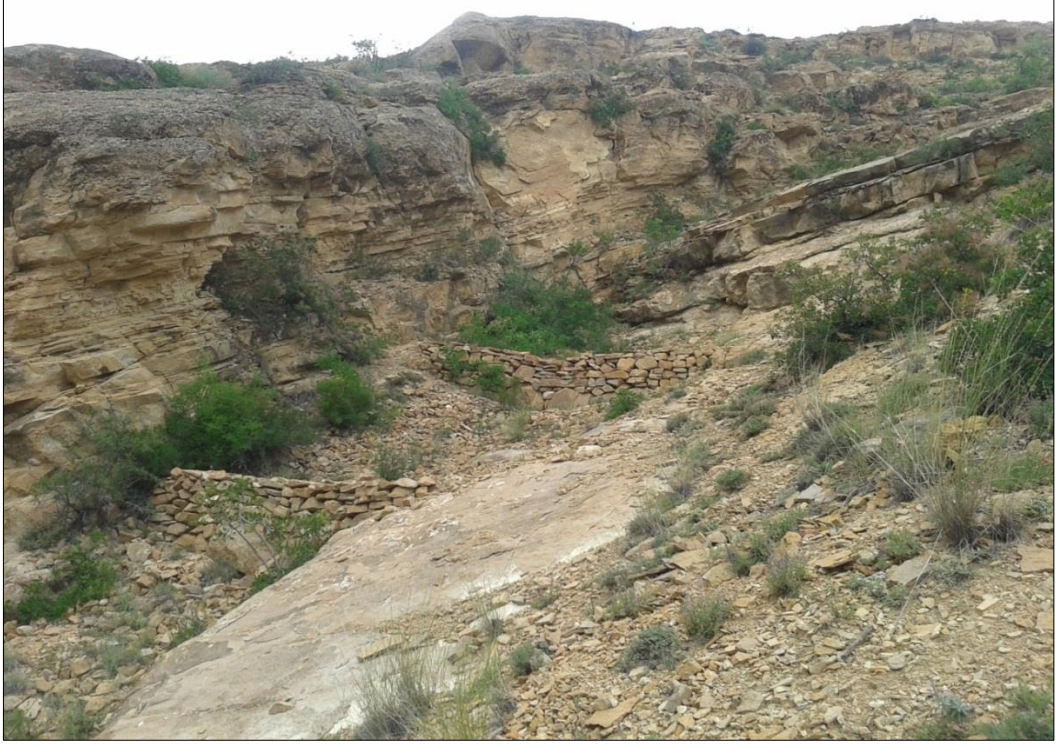
Şekil 3.1. Deliktaş köyünde yapılan kuru taş duvar eşiklerden görünüm.

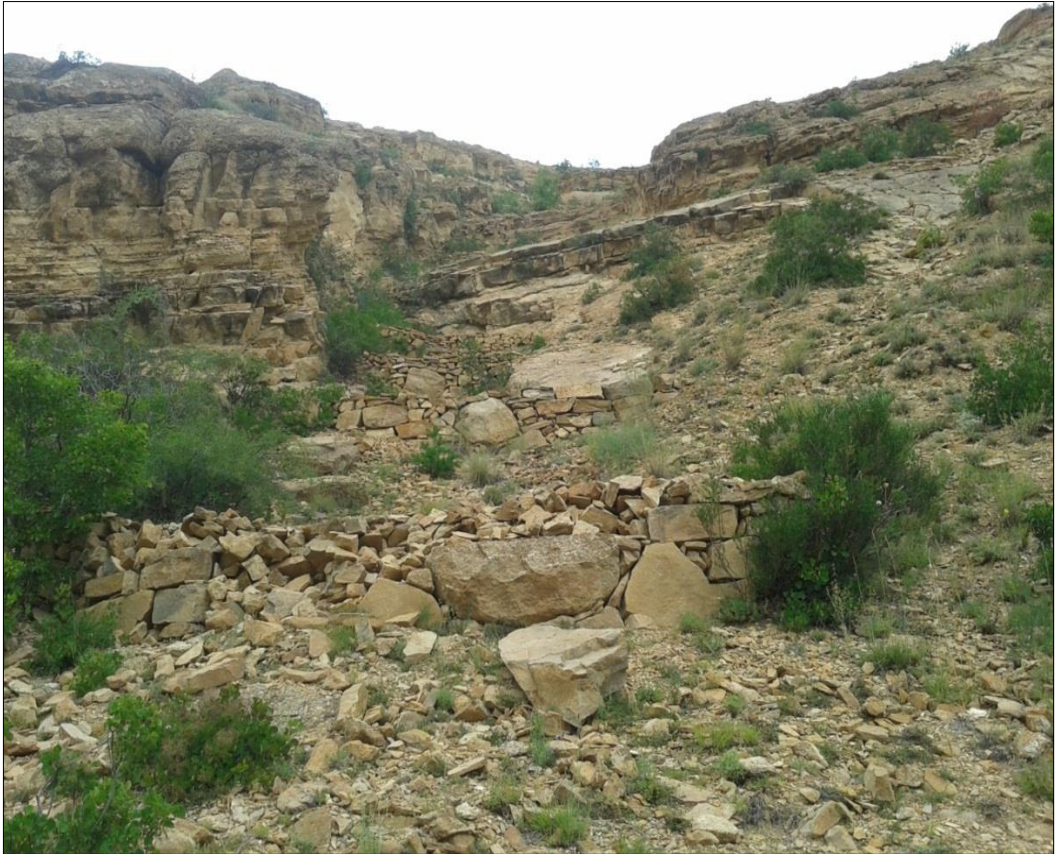
Şekil 3.2. Deliktaş köyünde bulunan kuru taş duvar eşikleri.

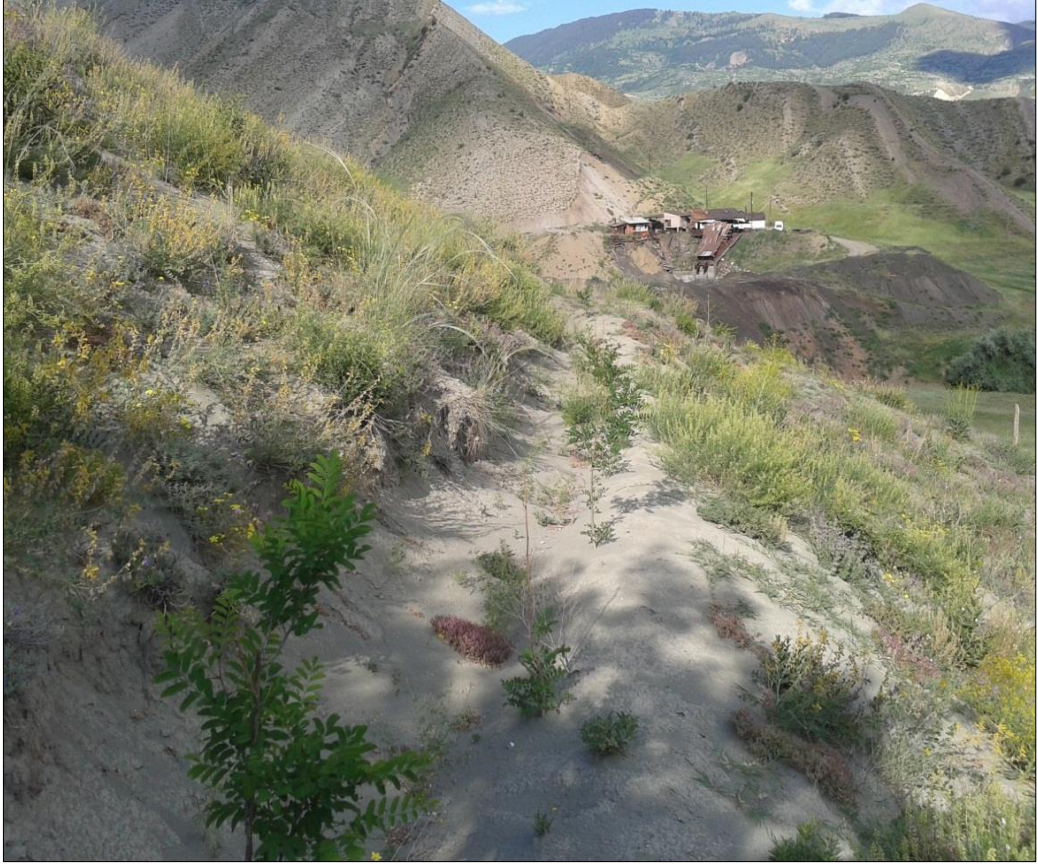
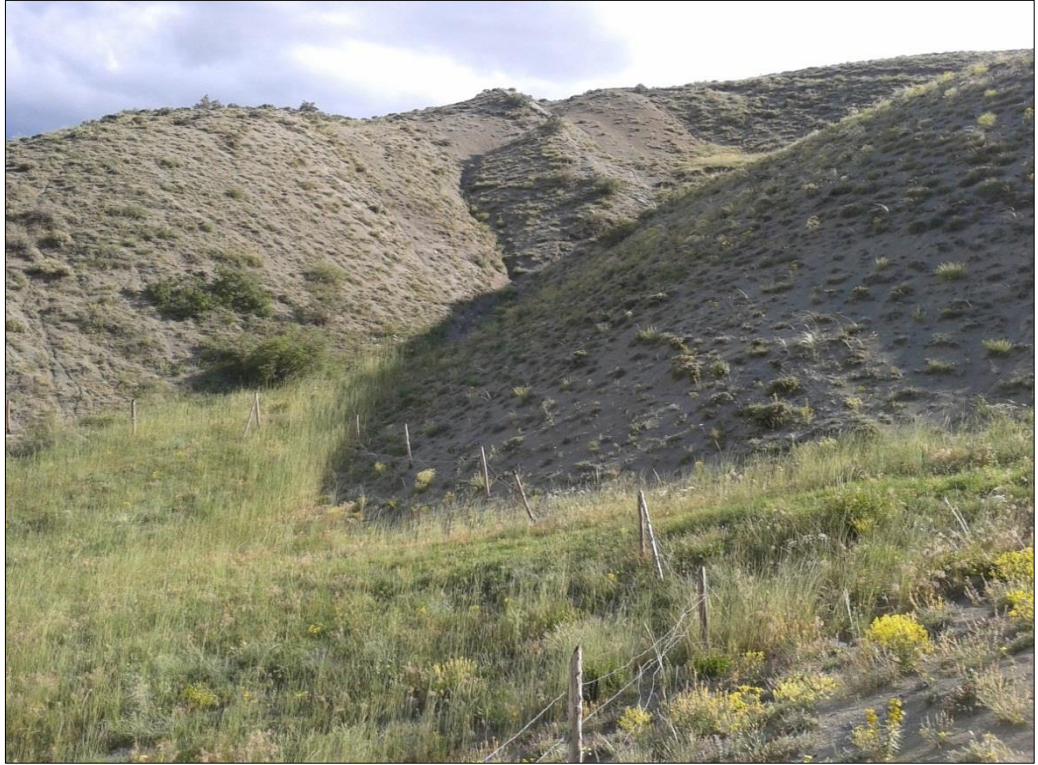
Şekil 3.3. Balkaya köyünde yapılan teraslama ve ağaçlandırma faaliyetleri.

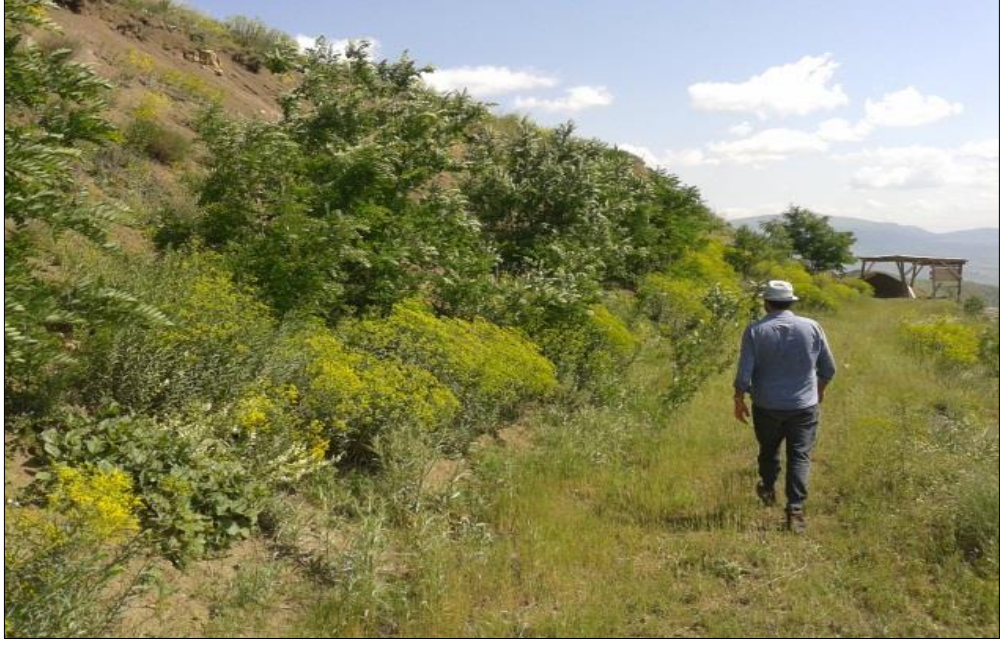
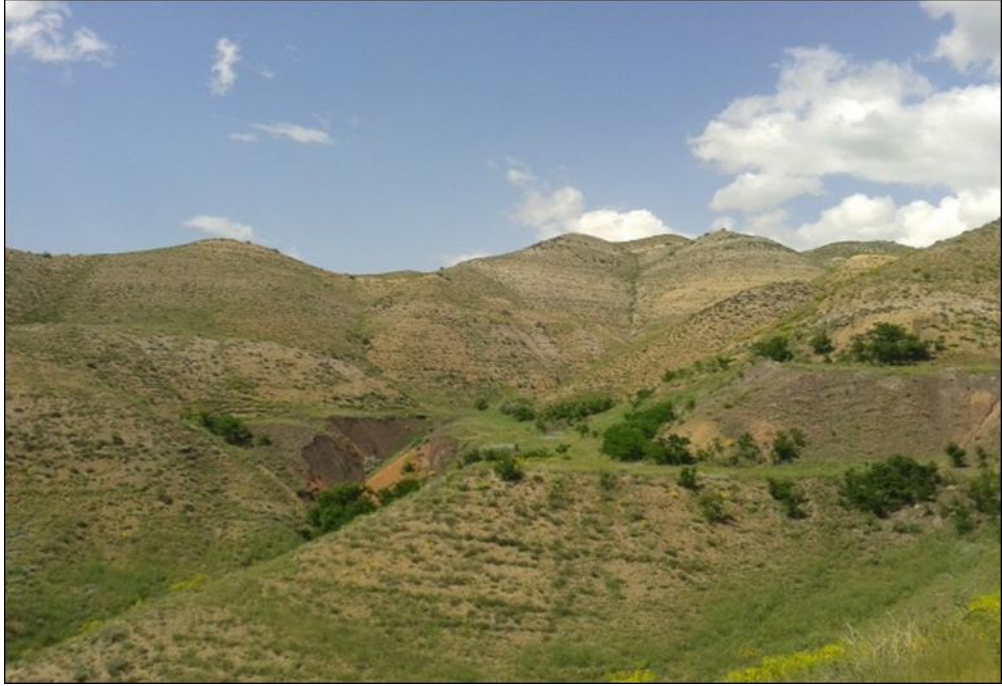
Şekil 3.4. Kömürlü ve Uğurlu köylerinde yapılan uygulamalardan görünümeler.
