**TARİHİ YAPI ÇEVRELERİNDE YER DÖŞEMELERİ İÇİN
ALTERNATİF HARÇ ÖNERİSİ: TOPKAPI SARAYI ÖRNEĞİ**

**DOKTORA TEZİ
KOMPOZİT MALZEME TEKNOLOJİLERİ ANABİLİM DALI**

DÜZCE, 2022

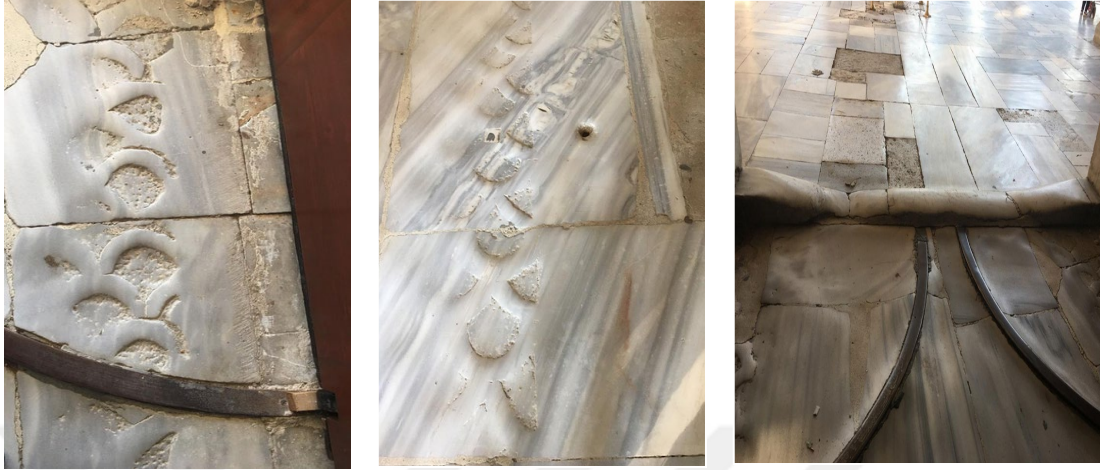
Marmara mermeri ile tasarlanmış yer döşemelerinde, (Şekil 2.22) mekanik etkiler sonucunda taşın morfolojik yapısında kırılma ve yüzey aşınmaları, renk değişimleri ve sehim meydana gelmiştir.

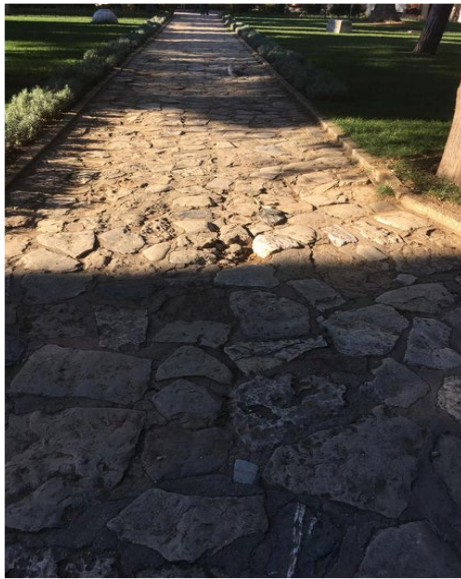
(Şekil 2.23) gösterildiği üzere yer döşemesi doğanın değişik etkileri nedeni ile yıpranmış durumdadır ve sürekli bakım sağlanmazsa da ciddi hasarlar gözlenebilir. Sıcak yaz günlerinde aşırı sıcak karşısında genişmesi, soğuk kış günlerinde de don maruz kalması nedeniyle malzemede yıpranmalar mevcuttur.

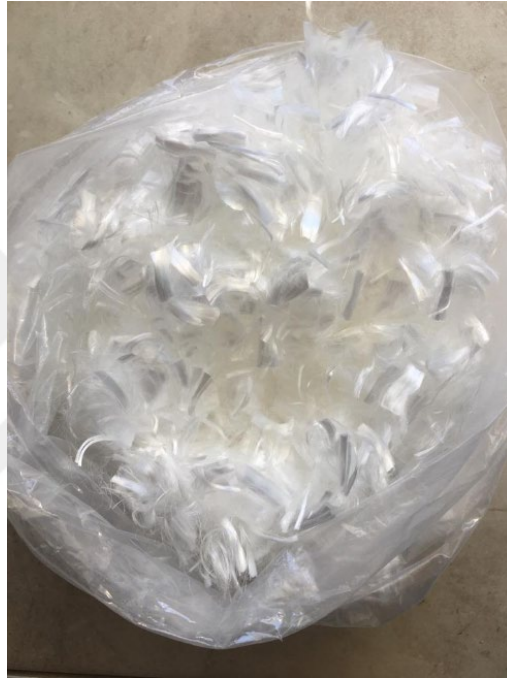
Şekil 2.34. Cam elyaf.

(Şekil 2.34) yer döşemesine özgü harç karışımında kullanılan cam elyaf, Sakarya Ece İnşaat Taahhüt San. ve Tic. Ltd. Şti.'nden temin edilmiştir.

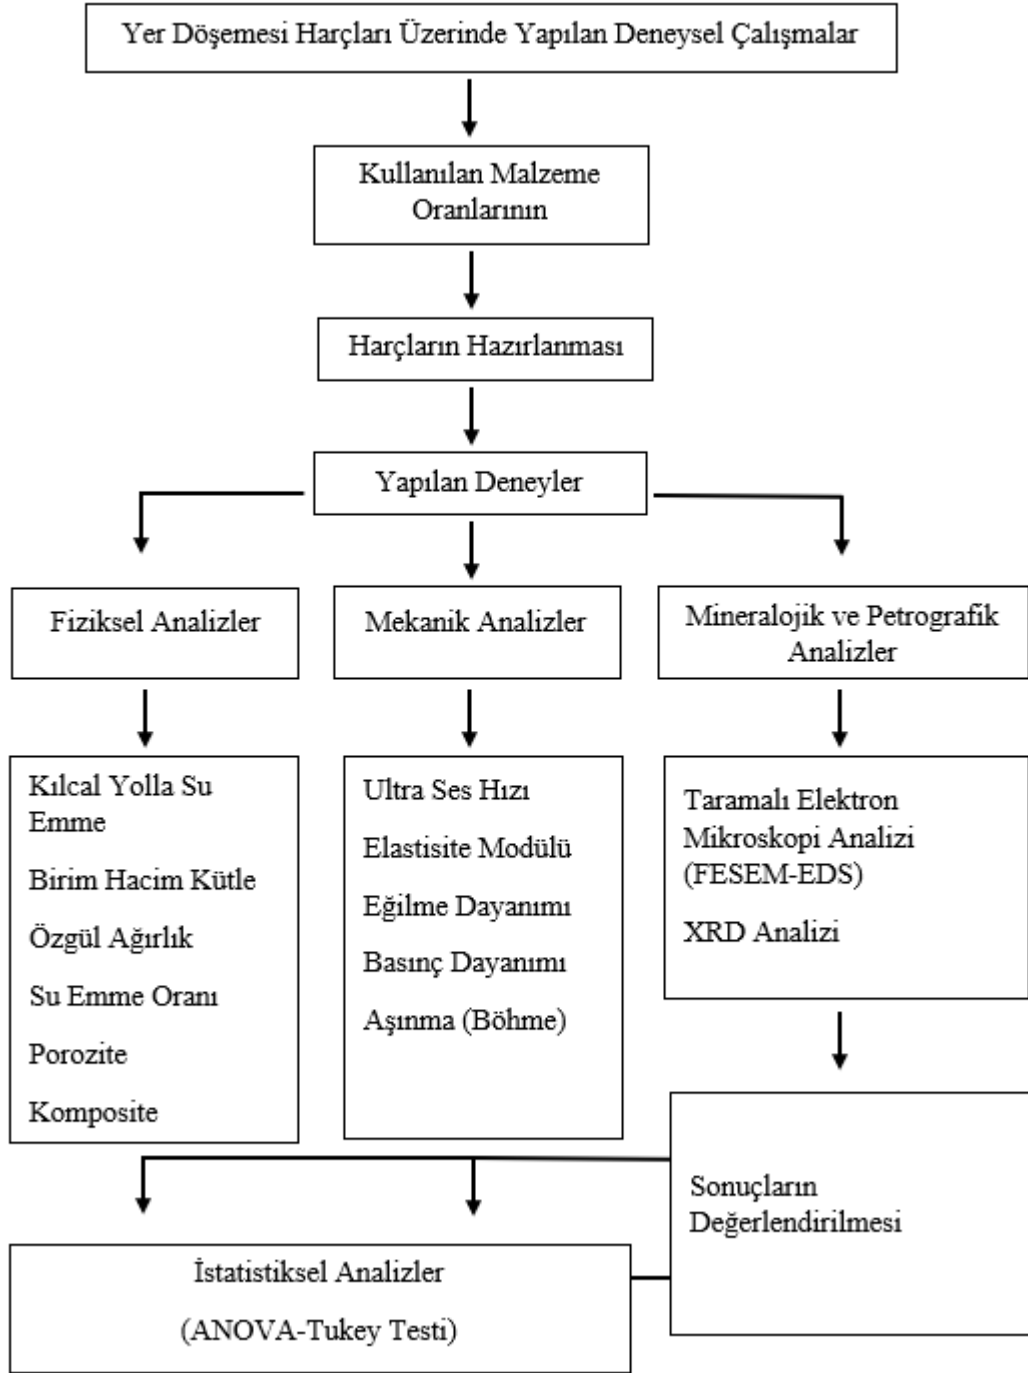
Şekil 2.46. Yer döşemesi harçları üzerinde yapılan deneysel çalışma şeması.

Yer döşemesi harçları üzerinde yapılan deneysel çalışma şeması (Şekil 2.46) gösterilmektedir.

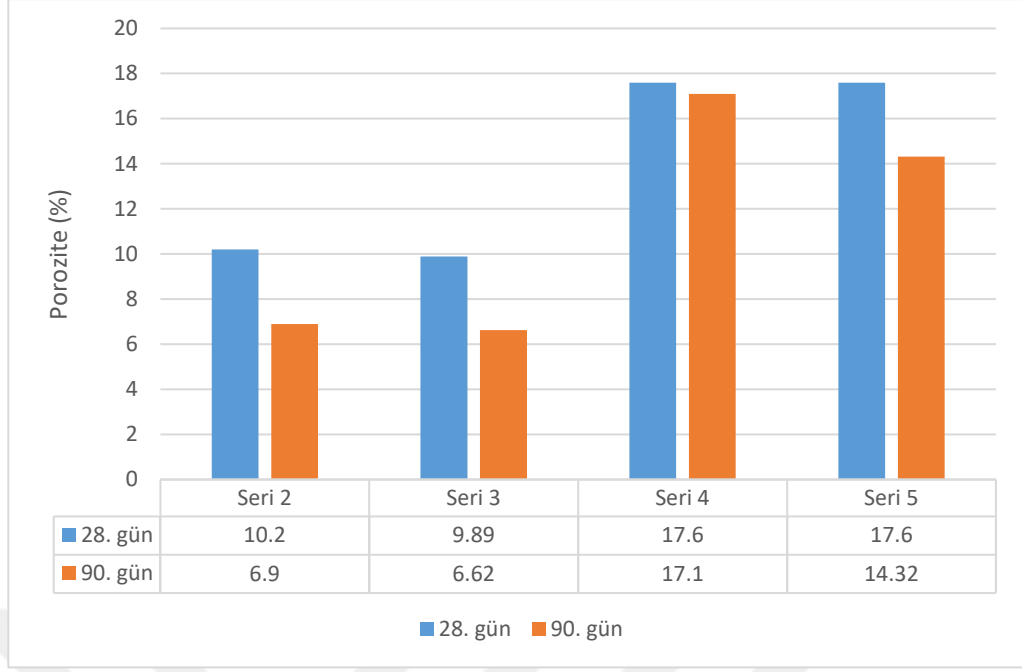
Şekil 3.5. Çimento katkısız harç numunelerin ortalama porozite sonu grafiđi (%).

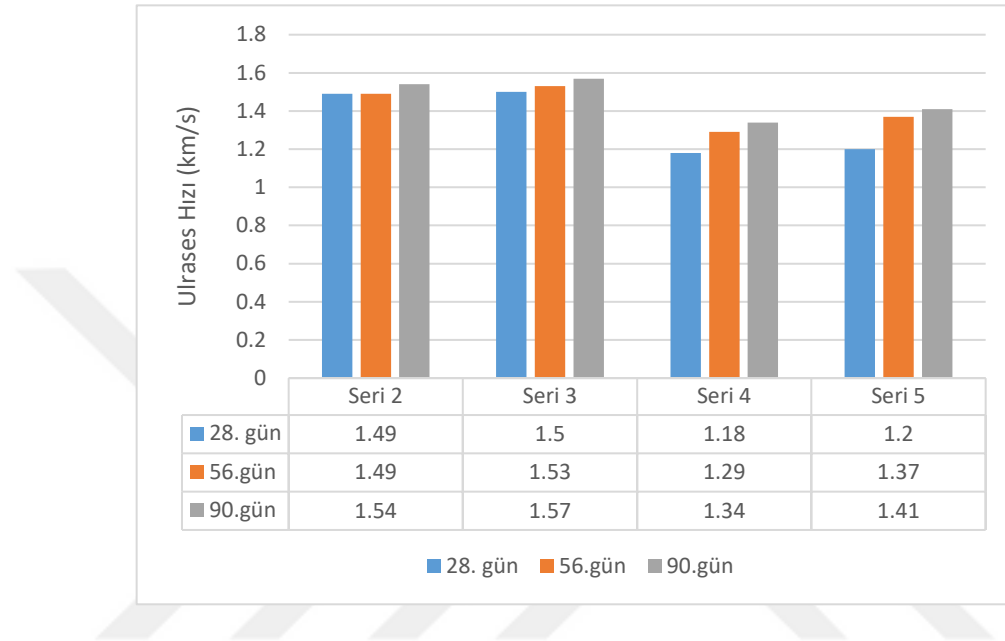
Şekil 3.7. Çimento katkısız harç numunelerinin ortalama ultrases geçiş hızı sonuç grafiğı (km/s).

grafığı Seri 2 ve Seri 3 numunelerde yüksek deęerde olduęu gözlenmiştir. (Şekil 3.7) Ortalama ultrases geçiş hızı sonuç grafiğine göre 28 gün yaşında olan numunelerin aldığı deęerler (1,18-1,5) km/s, 56 gün yaşında olan numunelerin aldığı deęerler (1,29-1,53) km/s, 90 gün yaşında olan numunelerde ise (1,34-1,57) km/s arasında olduęu gözlenmiştir. Cam lif ilavesi ile numunelerde boşlukların artması sonucu ultrases geçiş hızlarına ait deęerlerin düşmesine neden olmuştur.

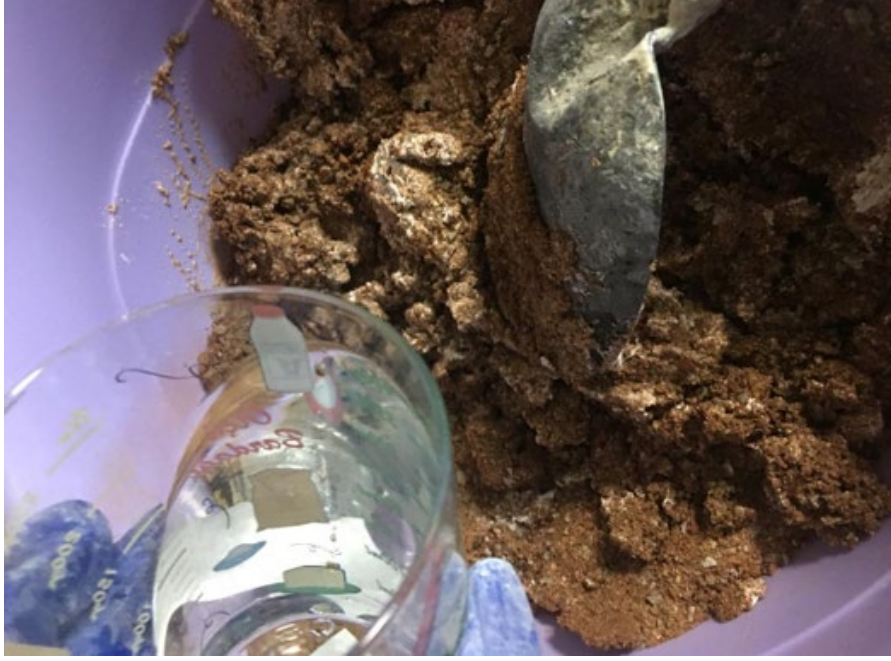
Şekil 6.3. Seri 2 numunesinin harç karışımına su ilave edilmesi.

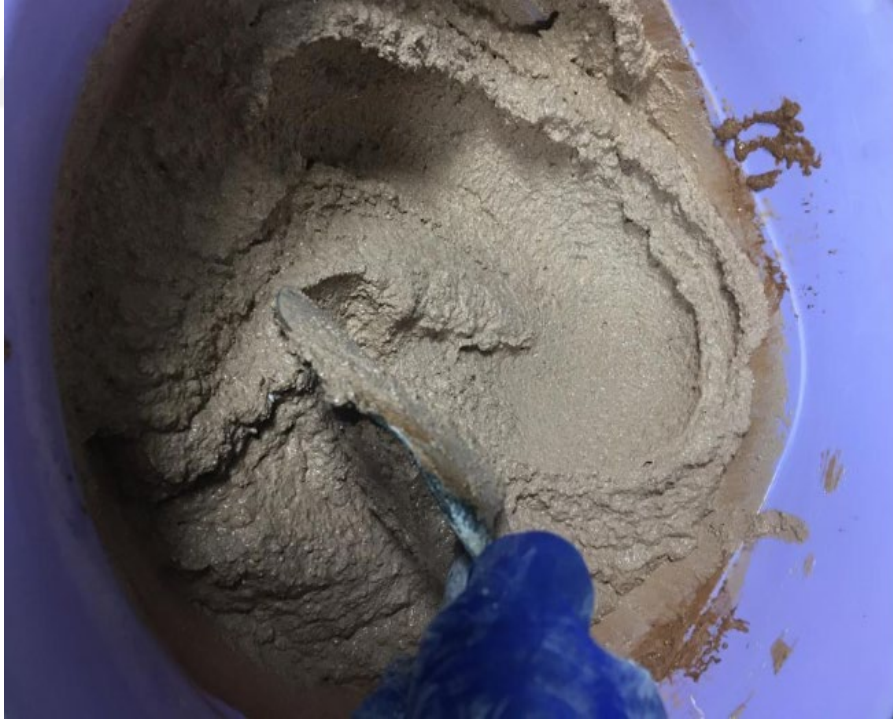
Şekil 6.4. Seri 2 numunesine ait harcın homojen bir şekilde karıştırılması.

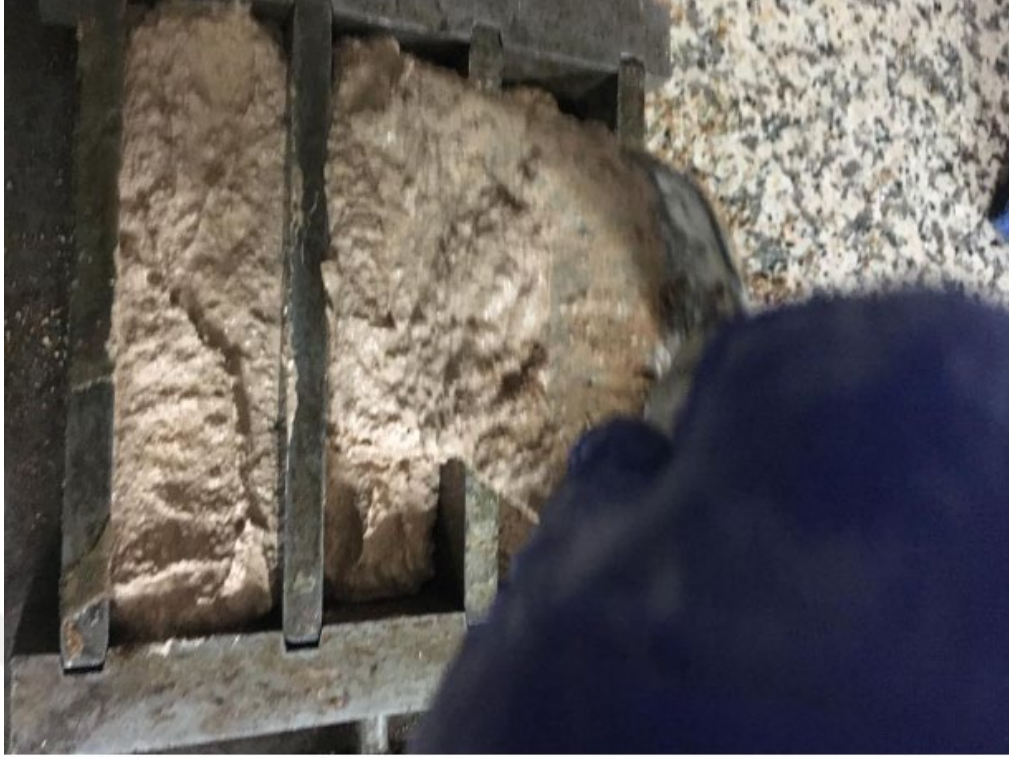
Şekil 6.5. Seri 2 numunesine ait harcın demir kalıplara yerleştirilmesi.

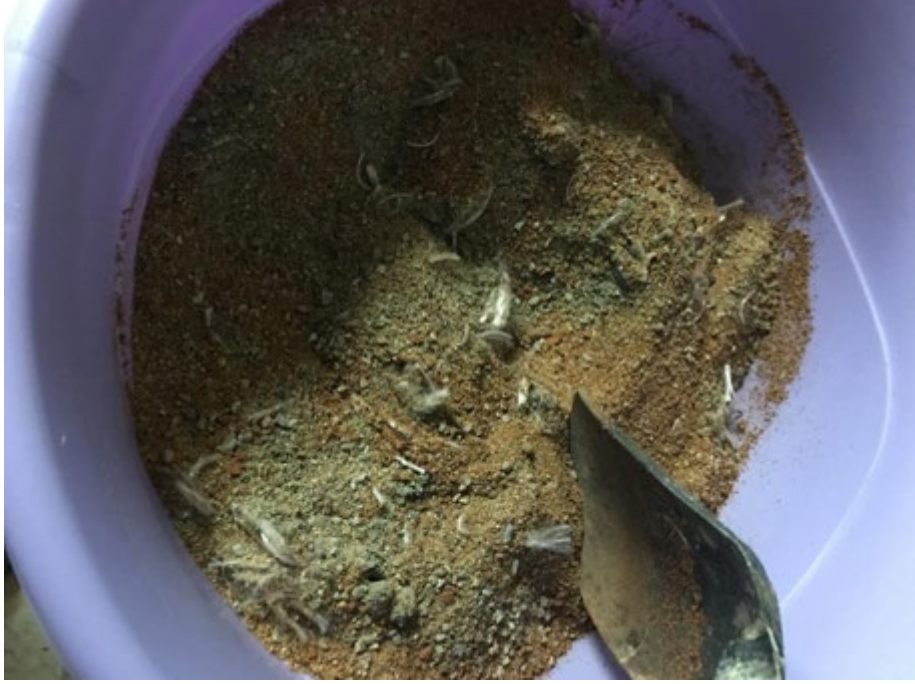
Şekil 6.9. Seri 4 numunesine ait harç karışımı.

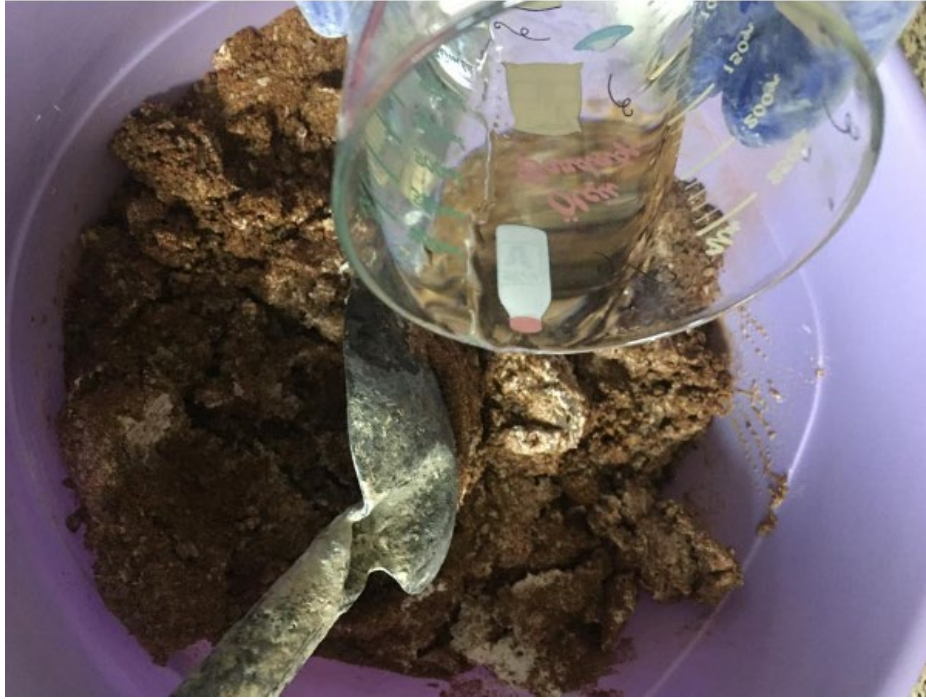
Şekil 6.10. Seri 4 numunesine ait harç karışımına suyunun ilave edilmesi.

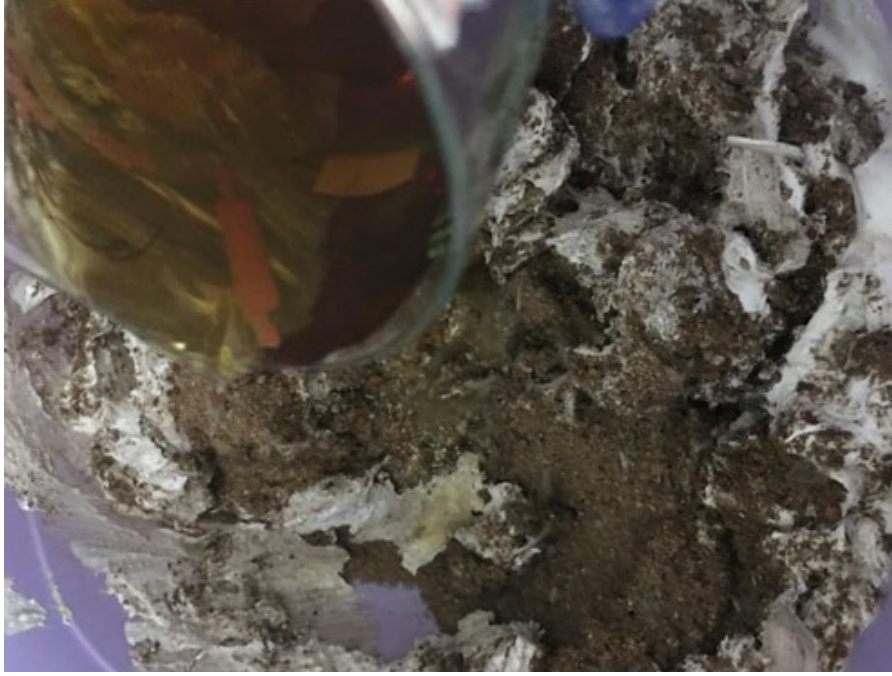
Şekil 6.11. Seri 5 numunesine ait harç karışımına diş budak suyunun ilave edilmesi.

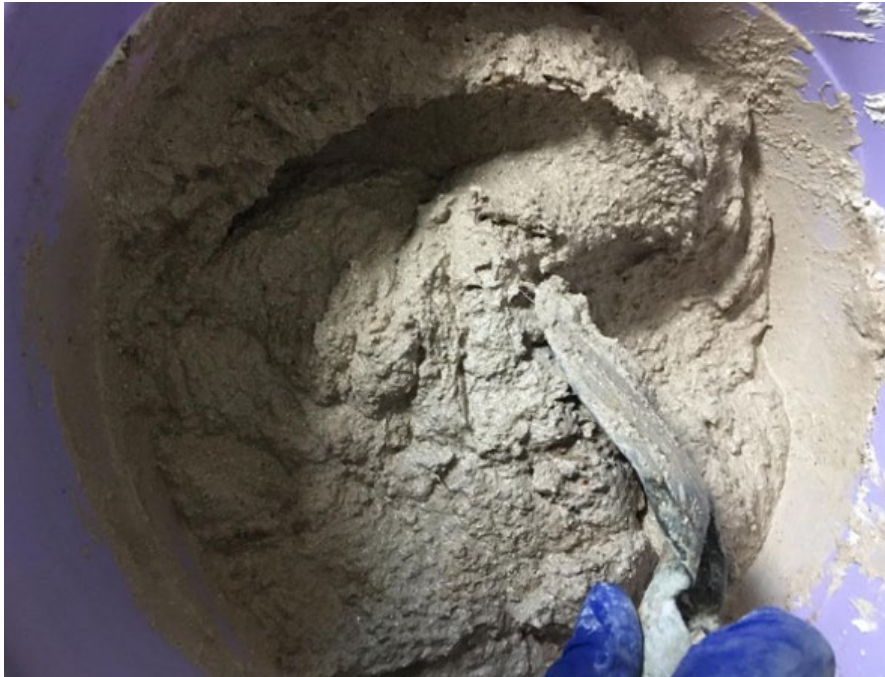
Şekil 6.12. Seri 5 numunesine ait harç karışımı.
