**KIRSAL YERLEŞİMLERDEKİ GELENEKSEL KONUTLARIN
FARKLI ETNİK GRUPLAR BAĞLAMINDA İNCELENMESİ:
DÜZCE ÖRNEĞİ**

**YÜKSEK LİSANS
MİMARLIK ANABİLİM DALI**

DÜZCE, 2023

T.C.
DÜZCE ÜNİVERSİTESİ
LİSANSÜSTÜ EĞİTİM ENSTİTÜSÜ

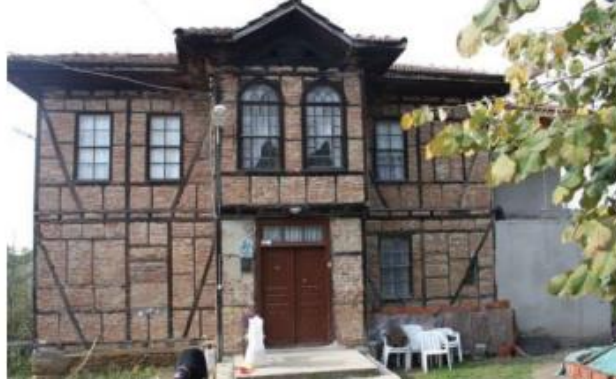
Şekil 2.2. Akçakoca Topçuoğlu Evi [49].

Şekil 2.2.'de Akçakoca ilçesi kırsal yerleşim yerinde bulunan geleneksel konut mimarisi örneği görülmektedir. İki katlı ahşap iskelet sistem ile inşa edilmiş yapının duvar dolgu malzemesi ise tuğla olarak kullanılmıştır.

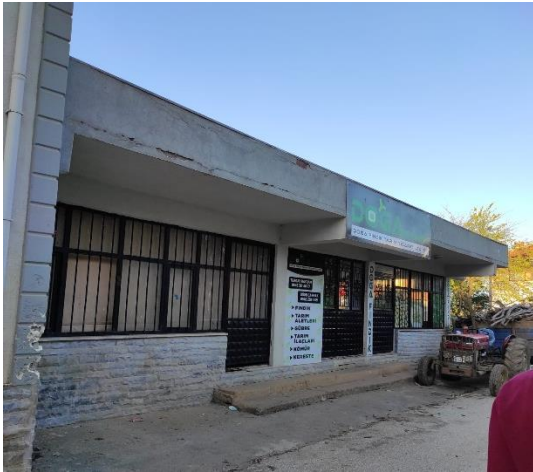
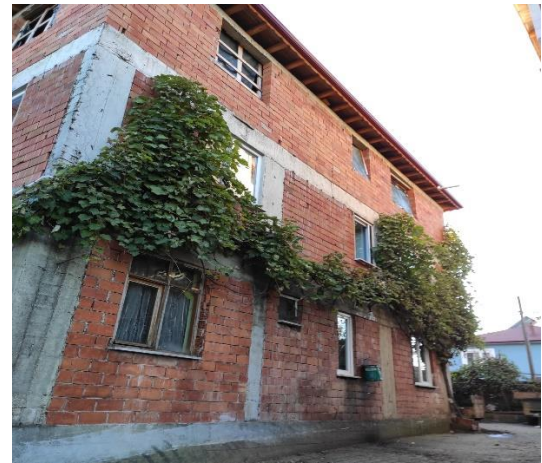
Şekil 3.6. Dadalı köyü farklı kat örnekleri

a) Tek katlı yapı

b) Üç katlı yapı

Çalışma alanında yer alan 166 yapının 36 tanesi tek katlı, 89 tanesi iki katlı, 41 tane yapı ise üç katlıdır. Üç katlı konut yapısı köylerde pek görülmezken dadalı köyünde üç katlı yapılar hakimdir. Hem eski hem yakın dönemde üç katlı yapılar inşa edildiği gözlemlenmiştir. Köy halkının yaşadığı konut yapıları genellikle iki veya üç katlı yapılardır. Özellikle alt katları eskiden ahır işlevinde kullanılmış olup günümüzde ise bazı evlerde aktif kullanımına devam edildiği gözlemlenmiştir. Tek katlı yapılar ise çoğunlukla ahır, samanlık, depo, ticaret vb. yapılarda görülmüştür. Kat adedi analiz paftası Şekil 3.7’de gösterilmiştir

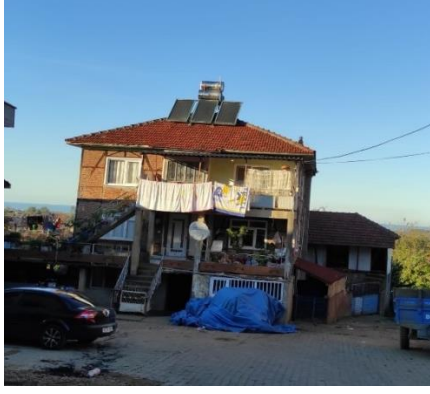
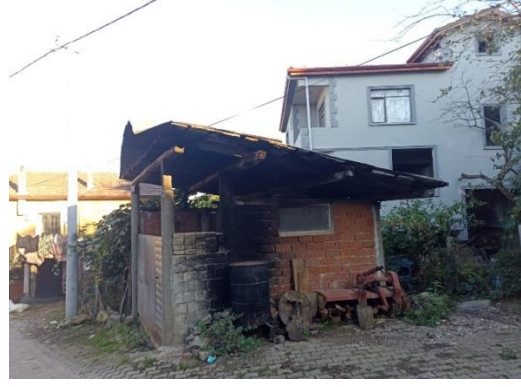
Şekil 3.9. Dadalı köyü farklı çatı örnekleri

a) Kıırma çatı

b) Sundurma çatı

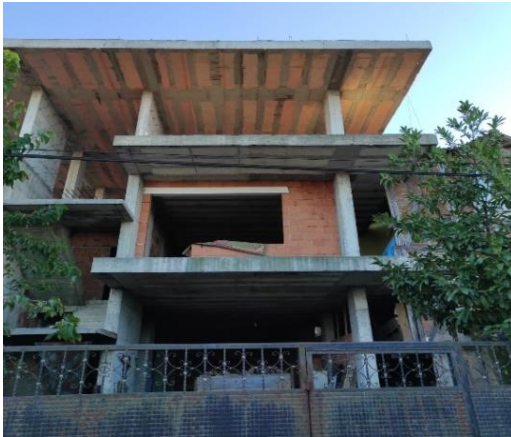
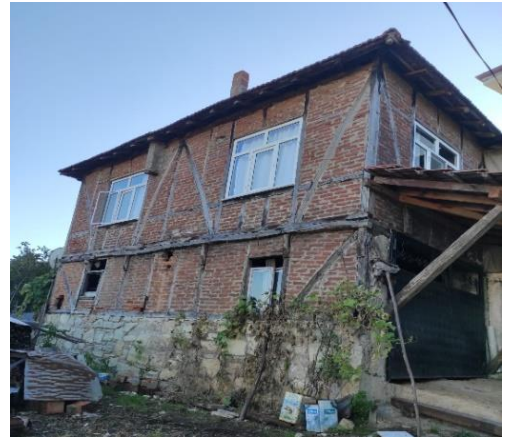
Şekil 3.10. Dadalı köyü farklı yapım tekniği örnekleri

a) Betonarme yapım tekniği

b) Ahşap karkas yapım tekniği

Çalışma alanında yapılan analizler sonucunda ahşap karkas, yığma ve betonarme yapım tekniği ile inşa edilen yapılar tespit edilmiştir. 53 adet yığma, 79 adet betonarme, 34 tane ahşap karkas yapım tekniği verileri elde edilmiştir. Yapım tekniği analizi Şekil 3.11’de gösterilmiştir. Eskiden genellikle ahşap karkas yapım tekniği ile kullanarak inşa edilen yapılarda günümüze geldikçe betonarme yapım tekniği kullanıldığı görülmektedir. Ahşap iskelet sistemleri, yatay, dikey ve çapraz ahşap elemanlardan oluşmaktadır. Geleneksel konut yapımında genellikle iskelet sistem arasında kalan boşluklar tuğla, kerpiç, taş ve bağdadi çıtalılar ile doldurularak duvarlar çeşitli harçlar ile sıvanmaktadır. Dadalı köyünde ise çoğunlukla ahşap iskelet aralarına tuğla ile doldurulmuş olup boya sıvama işlemleri yapılmadan duvarlar açık bir şekilde bırakılmıştır.

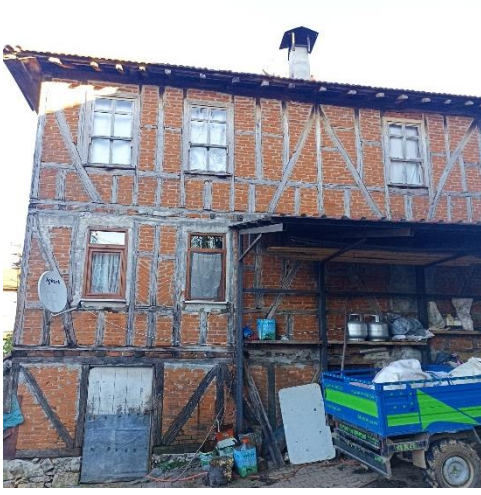
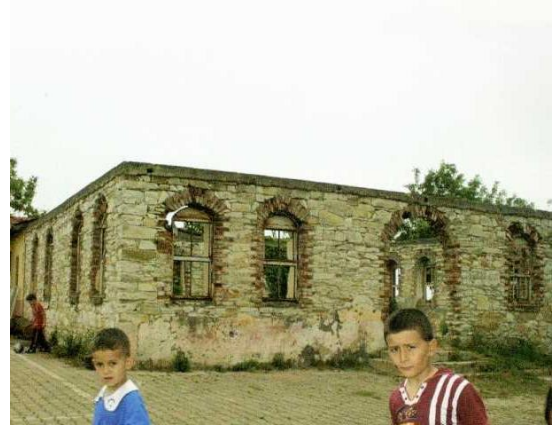
Şekil 3.13. Dadalı köyü farklı malzeme örnekleri [53]

a) Tuğla malzeme

b) Taş malzeme

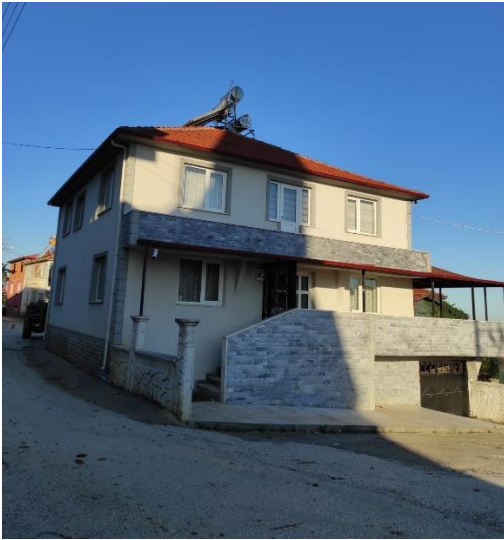
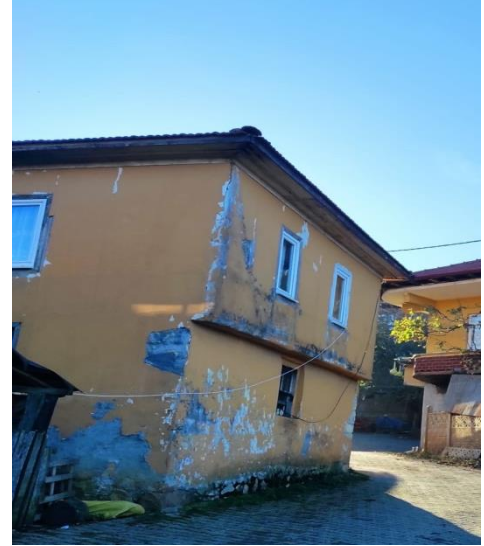
Şekil 3.14. Dadalı köyü farklı yapı durumu örnekleri

a) Yeni yapı

b) Orta yapı

Çalışma alanında yapılan analizlerdeki yapılar strüktürel açıdan iyi, orta, kötü ve yeni yapı olarak incelenmiştir. 49 tane iyi, 66 tane orta, 15 tane kötü ve 36 tane yeni yapı olarak tespit edilmiştir. Yakın zamanda inşa edilmiş yapılara yeni, taşıyıcı sistemini etkilemeyen bozulmalara sahip eski yapılara iyi, taşıyıcı sisteminde ve duvarlarında çatlaklar bozulmalar olup yaşanabilir halde olan yapılara orta, taşıyıcı sisteminde ciddi hasarlar olup sağlamlığını yitiren ve harabe konumundaki yapılar kötü olarak değerlendirilmiştir. Şekil 3.15’de yapı durumu analiz paftası gösterilmiştir.

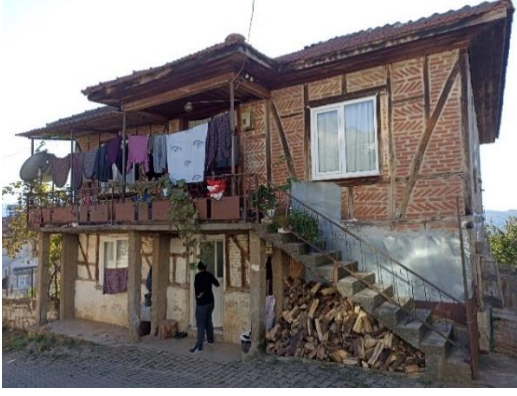
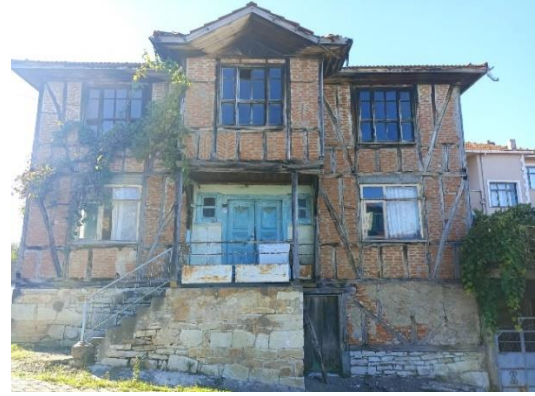
Şekil 3.17. Dadalı köyü farklı özgün yapı örnekleri

a) Az deęişmiş yapı

b) Özgün yapı

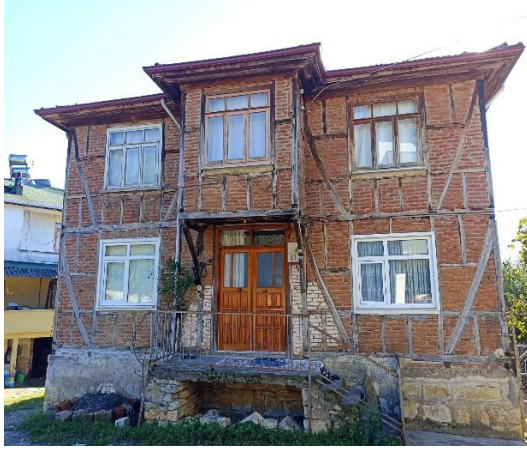
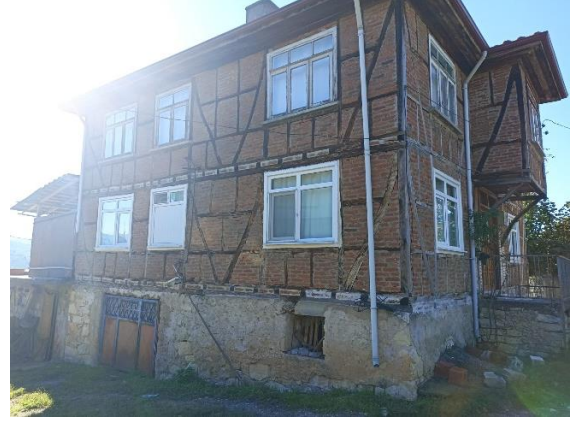
Şekil 3.20. M1 evi cephe fotoğrafları

a) Kuzeydoğu cephesi

b) Güneydoğu cephesi

Taş temel üzeri ahşap karkas sistem ile inşa edilen yapının dolgu duvar malzemesi olarak tuğla kullanılmıştır. Yapı dış cephe duvarları herhangi bir işlem yapılmayarak yalın halde bırakılmıştır. Zemin kat pencereleri PVC pencere ile değiştirilmiştir. Yapının normal katta ki pencereleri ise ahşap kanatlı açılan pencere tipinde kullanılmıştır. Çatı, kırma çatı tipinde yapılarak marsilya kiremit ile örtülmüştür. Yapı içerisine baktığımızda ise ahşap tavan, ahşap döşeme, ahşap iç kapı ve ahşap merdiven kullanıldığı görülmektedir. Yapının iki odasında ahşap gömme dolaplar ve ocak kısımları bulunmaktadır.

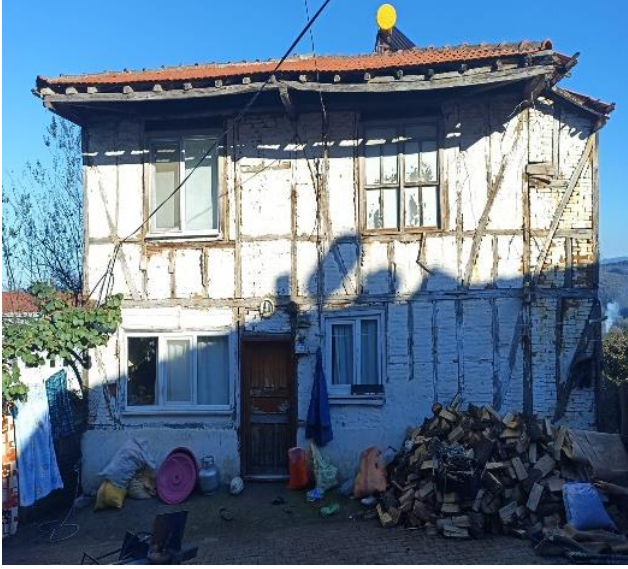
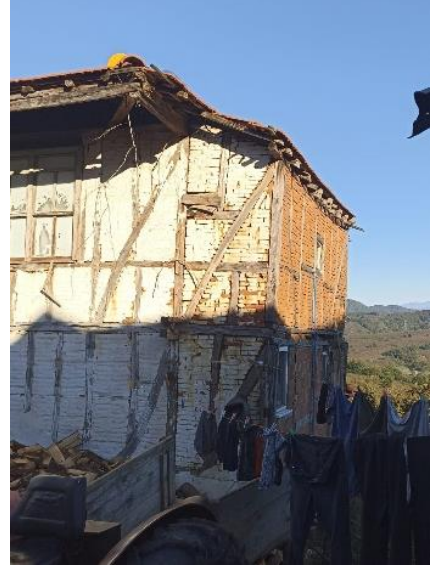
Şekil 3.23. M2 evi cephe fotoğrafları

a) Batı cephesi

b) Güneybatı cephesi

Yapı cephesinde bir çok pencere pvc ile değiştirmiş olup bazı pencereler ahşap orijinal olarak kullanılmaktadır. Ahşap pencereler giyotin tipli düşey sürme olarak kullanılmıştır. Yapı içerisinde ahşap tavan, ahşap döşeme, ahşap merdiven, ahşap merdiven korkulukları kullanılmıştır. Çatı ise kırma çatı tipinde marsilya kiremit ile örülmüştür.

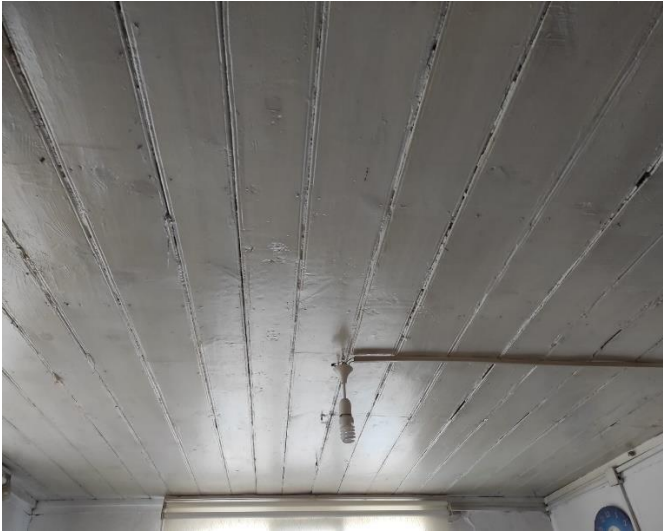
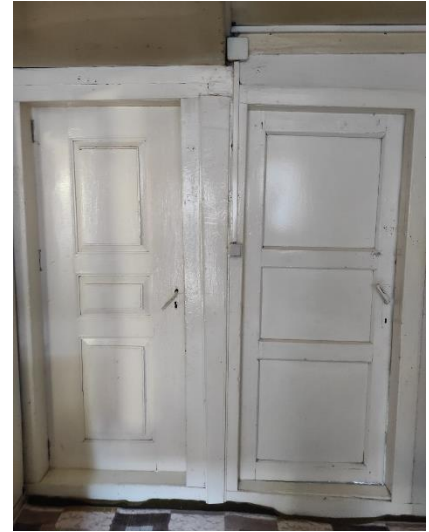
Şekil 3.24. M2 evi iç mekan fotoğrafları

a) Ahşap tavan

b) Ahşap iç kapı

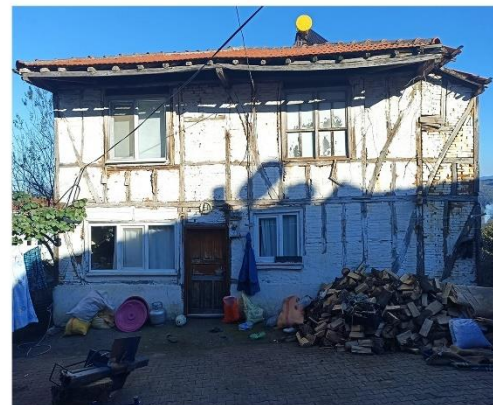
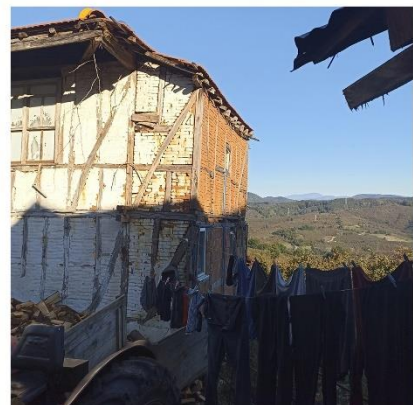
CEPHE ÖZELLİKLERİ:	<p>Yapı cephesi ahşap karkas sistem yapım tekniği kullanılarak yapılmıştır. Karkas sistem araları tuğla ile doldurularak duvarlar örülmüştür. Batı cephe olan giriş cephesi tuğla duvarları üzerine beyaz kireç siva ile sıvanmıştır. Yapının bazı pencere doğramaları pvc ile değiştirilmiştir. Bazı pencere doğramaları ise ahşap olup orjinalliğini korumaktadır. Giriş kapısı doğraması ise ahşaptır. Üst örtü kırma çatı olarak inşa edilmiştir. Yapı 120 yıllık bir yapı olduğunda eskimeler mevcuttur bazı ahşap yerlerde bozulmalar bazı duvarlarda ki tuğla değişimleri gözlemlenmektedir.</p>
FOTOĞRAFLAR	<div style="display: flex; justify-content: space-around;">

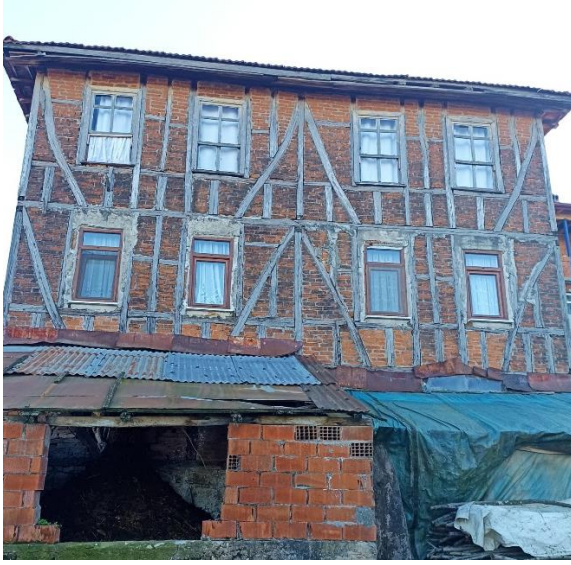
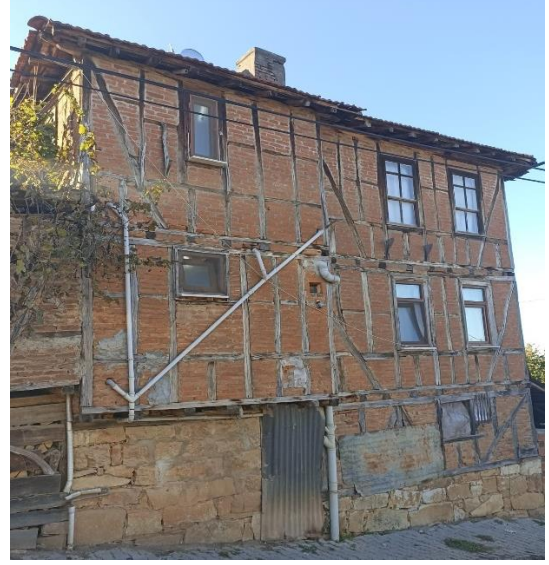
Şekil 3.26. M3 evi cephe fotoğrafları

a) Kuzey cephesi

b) Doğu cephesi

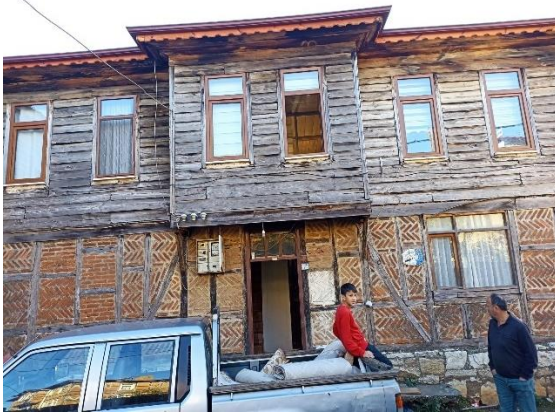
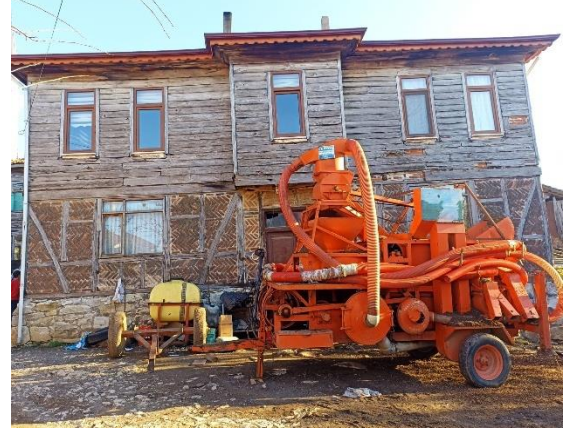
Şekil 3.29. M4 evi cephe fotoğrafları

a) Kuzey cephesi

b) Batı cephesi

Taş temel üzeri ahşap karkas sistem ile inşa edilen yapının dolgu duvarı malzemesi tuğla olup zemin katta sade bırakılmıştır. Normal kat cepheleri ise ahşap kaplanmıştır. Bazı ahşap kaplamalarda eksilmeler, cephe duvarlarındaki tuğlalarda kararmalar, PVC ile değiştirilen pencere kısımlarında bozulmalar gözlemlenmektedir. Zemin kat eskiden ahır olarak kullanıldığı için bazı duvarlarda ki ahşap pencereler ışık gelsin diye sonradan açılmıştır. İki dış kapı ise orijinal ahşap kapı olarak kullanılmaktadır. Normal kattaki pencereler ise PVC ile değiştirilmiştir. Çatı ise kırma çatı tipinde marsilya kiremit kullanılmıştır.

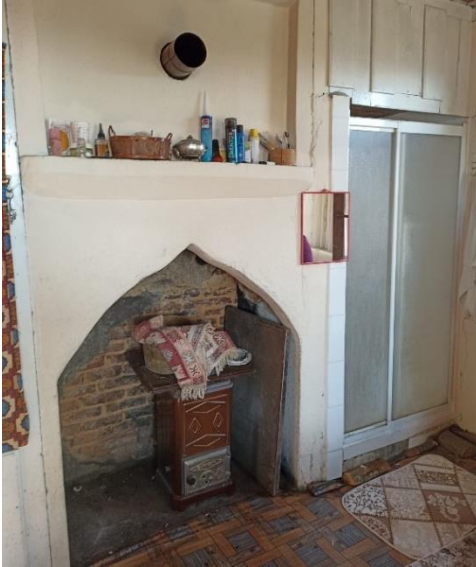
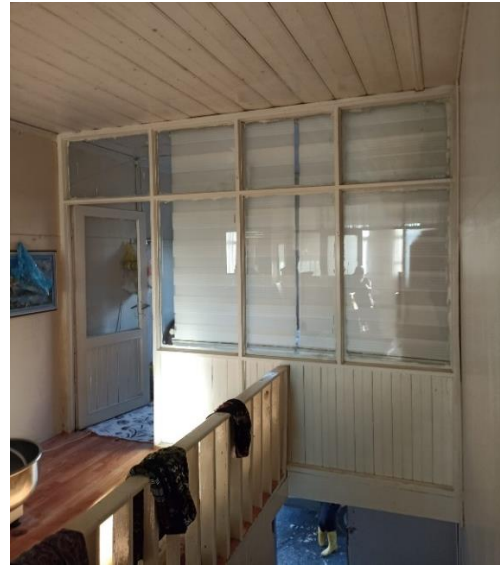
Şekil 3.30. M4 evi iç mekan fotoğrafları

a) Ocak ve duş kısmı

b) Ahşap iç kapı ve pencere

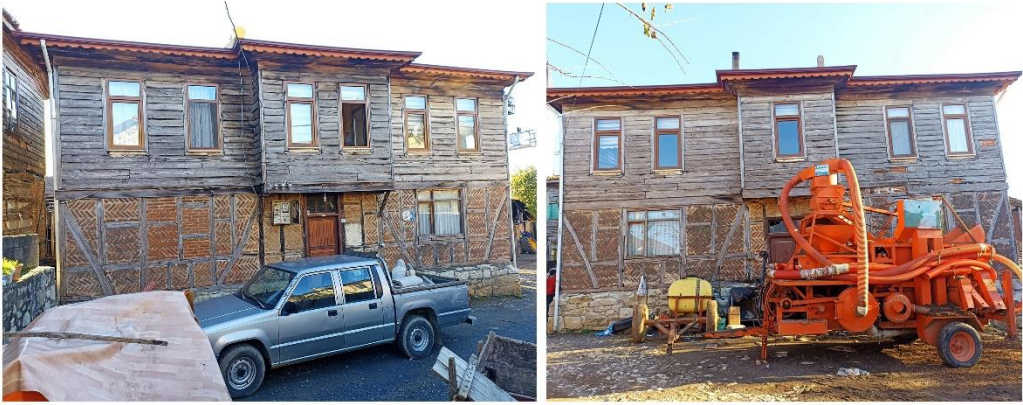
CEPHE ÖZELLİKLERİ:	<p>Yapı cephesi taş temel üzeri ahşap karkas sistem yapım tekniği kullanılarak yapılmıştır. Karkas sistem araları tuğla ile doldurularak duvarlar örülmüştür. Yapının birinci kat cephesi ahşap kaplanmıştır. Zemin kat ahır olarak kullanılmakta olup sonradan ışık alsın diye ahşap pencereler eklenmiştir. Yapının birinci kat pencere doğramaları pvc ile değiştirilmiştir. İki giriş kapı doğramaları ise ahşaptır. Üst örtü kırma tipi çatı olarak marsilya kiremit malzeme kullanılarak inşa edilmiştir.</p>	
FOTOĞRAFLAR

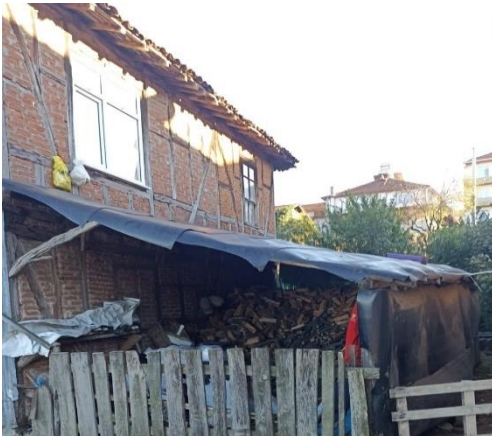
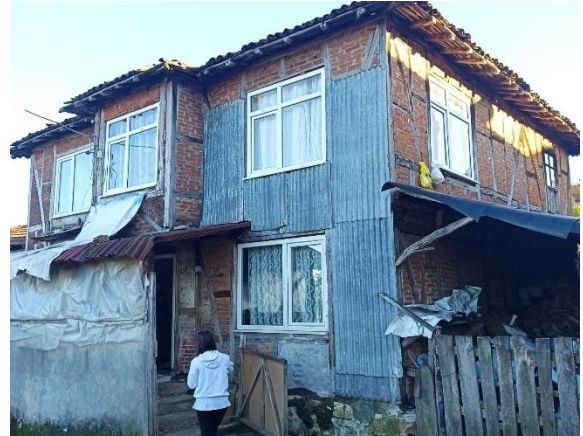
Şekil 3.32. M5 evi cephe fotoğrafları

a) Kuzey cephesi

b) Batı cephesi

CEPHE ÖZELLİKLERİ:	<p>Yapı cephesi taş temel üzeri ahşap karkas sistem yapım tekniği kullanılarak yapılmıştır. Karkas sistem araları tuğla ile doldurularak duvarlar örülmüştür. Yapının bir çok pencere doğramaları pvc ile değiştirilmiştir. Giriş kapı doğraması ise ahşaptır. Üst örtü kırma tipi çatı olarak alaturka kiremit malzeme kullanılarak inşa edilmiştir. Yapı girişinde ki kapı önüne ise veranda eklenmiş ve üzeri sundurma tipi onduline malzeme kullanarak üst örtüsü oluşturulmuştur. Yapı cephesinde bozulmalardan dolayı duvarın bazı kısımları onduline kaplanmış bazı yerlerde bozulan tuğlalarda yeni tuğlalarla değiştirilmiştir.</p>	
FOTOĞRAFLAR

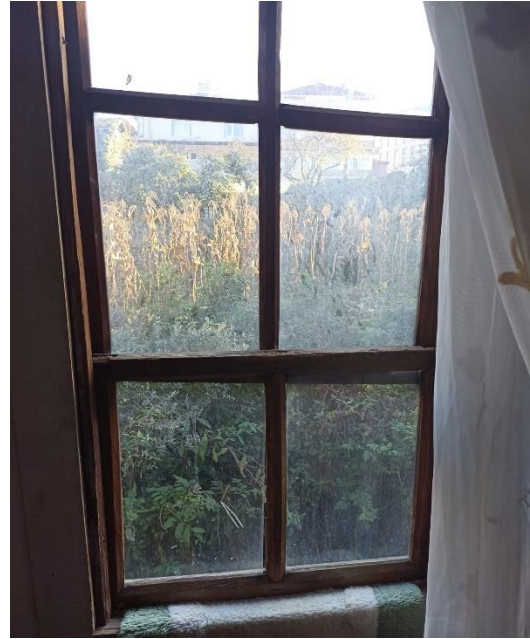
Şekil 3.33. M5 evi iç mekan fotoğrafları

b) Ahşap pencere

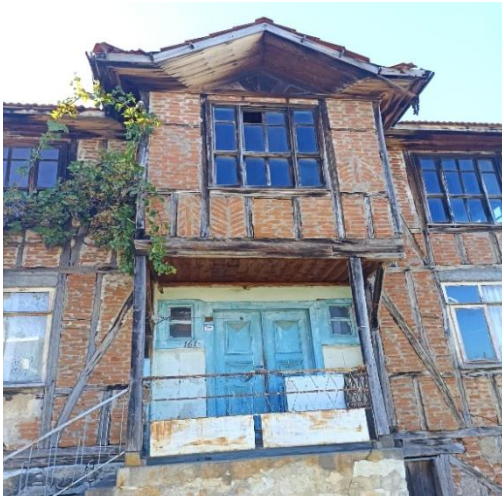
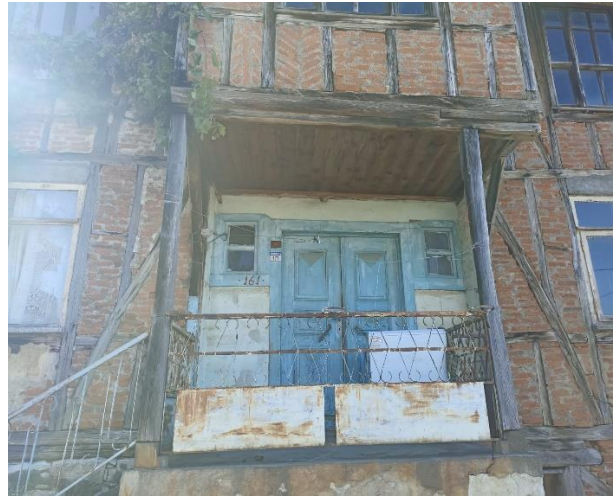
Şekil 3.34. Dadalı köyü dış kapı yanı pencereleri

a)

b)

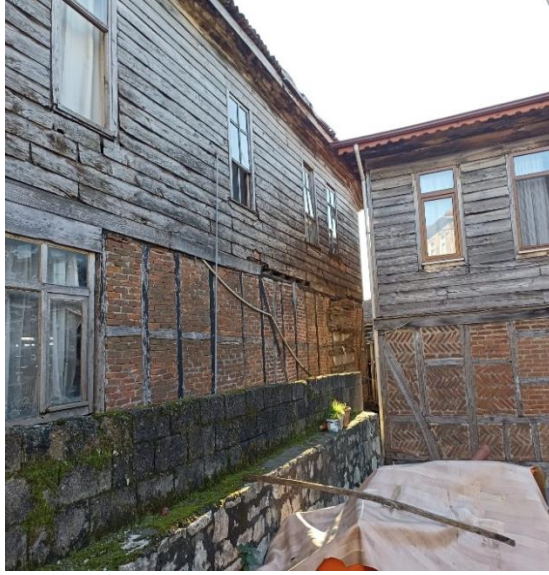
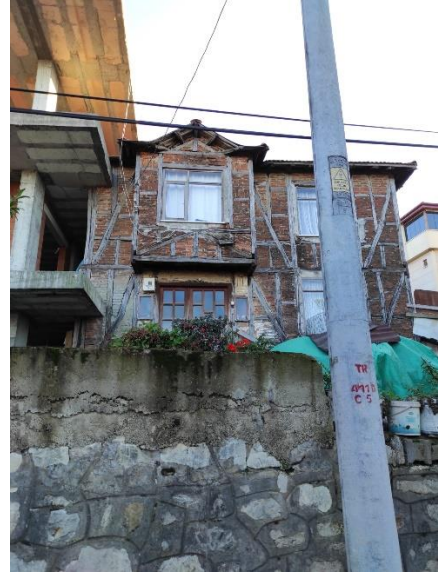
Şekil 3.35. Dadalı köy evlerinin birbirine yakınlık durumları

Bazı yapılarda komşunun penceresinden evler arası geçişi pencereden pencereye olması ve bazı evler diğer evlerin cephelerini kapatması dikkat çekmektedir. Bahçeleri olmadığı ve yapıyı sıcak tuttuğu için ahırlar genellikle evin bodrum katlarında çözümlenmiştir. Yığma kesme taş temel üzeri ahşap karkas yapım sistemi ile yapılarını inşa ederken duvar dolgu malzemesi olarak tuğla kullanmışlardır. Cephelerde nadiren de olsa beyaz kireç sıva veya ahşap kaplama yapılmıştır. Fakat büyük çoğunluğunda ahşap karkas sistem ve tuğla duvarlar açıkta bırakılmıştır. Kapı, pencere doğramalarında, merdiven, tavan ve döşeme gibi yapı elemanlarında genellikle ahşap malzeme kullanmışlardır. Bozulmalardan ve ihtiyaçlardan dolayı aktif kullanılan evlerde PVC ile değişimler gözlemlenmiştir. Konutların oda ve mutfak bölümlerinde ocak kısımlarına ve gömme dolaplara rastlanmıştır. Manav köyünde konut giriş kapısı yanlarında bulunan iki küçük pencereler dikkat çekmektedir. Genellikle kapı üzerlerinde çıkmalar mimariye yansımaktadır. Dadalı köyü genel değerlendirmeleri incelenen konutlar üzerinden tablo halinde EK-1'de verilmiştir.

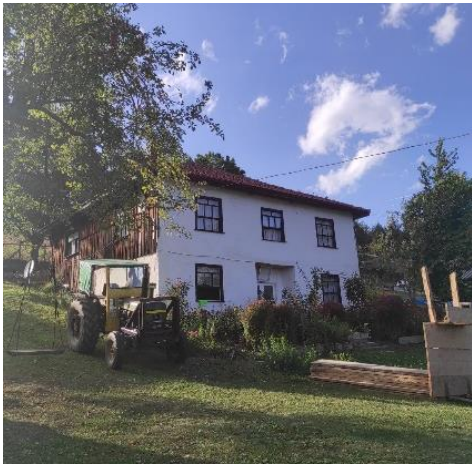
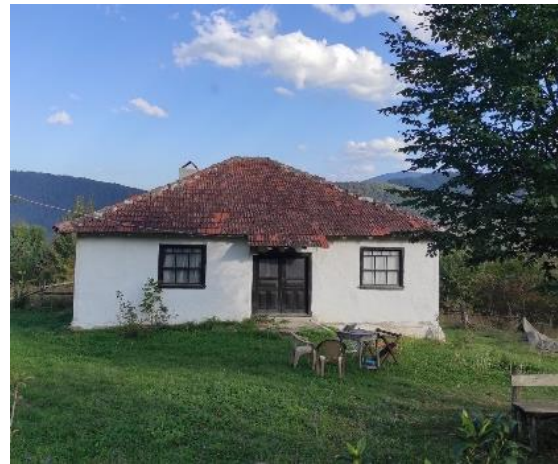
Şekil 3.41. Derdin köyü farklı kat adedi örnekleri

Üç katlı yapılar konut işlevindedir ve yakın dönemde inşa edildiğinden geleneksel köy evlerinden değildirler. Köy halkının yaşadığı konut yapıları ise genellikle iki katlı yapılardır ve özellikle alt katların yarım kat olduğu üst katların tam kat olarak kullanıldığı bölgenin özelliği olan ev tiplerindedir. Tek katlı yapılar ise çoğunlukla ahır, samanlık, depo, ambar vb. yapılarda görülmüştür. Kat adedi analiz paftası Şekil 3.42’de gösterilmiştir.

a) İki katlı yapı

b) Tek katlı yapı

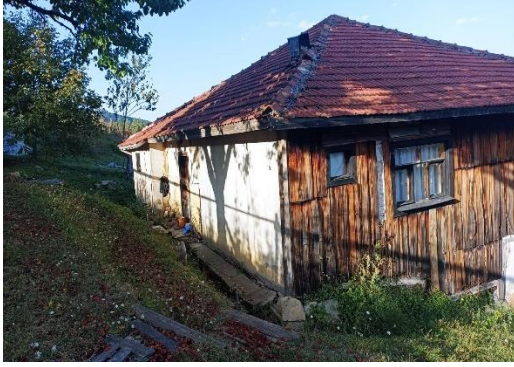
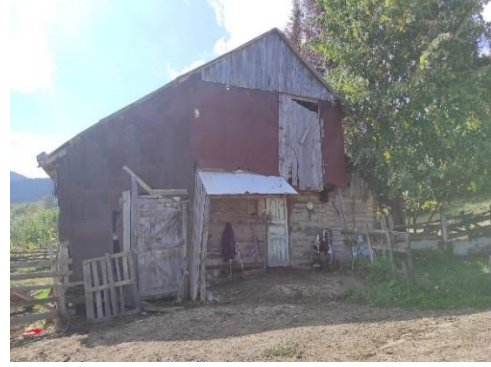
Şekil 3.44. Derdin köyü farklı çatı tipleri

Konutların üst örtüsü çoğunlukla kırma çatı tipi olarak marsilya kiremit kullanılarak yapılmıştır. Beşik ve sundurma çatılar çoğunlukla tek katlı yapılarla benzerlik göstererek ahır, samanlık, depo, ambar vb. yapılarda görülmüştür. Çatı analiz paftası Şekil 3.43'te gösterilmiştir.

a) Kırma çatı

b) Beşik çatı

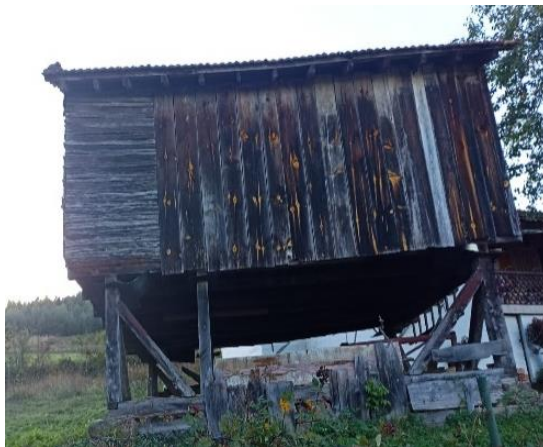
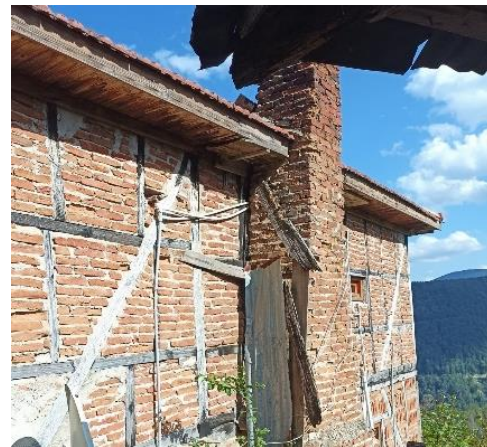
Şekil 3.45. Derdin köyü farklı yapım teknikleri

Geleneksel konutlarda ahşap iskelet sistemler, yatay, dikey ve çapraz ahşap elemanlardan oluşmaktadır. İskelet sistem arasında kalan boşluklar tuğla, kerpiç, taş ve bağdadi çıtalar ile doldurumuştur. Duvarlar çeşitli harçlar ile sıvanmıştır. Derdin köyünde ise çoğunlukla ahşap iskelet aralarına yabani fındık sopaları ile duvar doldurulmuş üzerlerine ise çamur harç sıvanmıştır.

a) Yığma yapım tekniği

b) Karkas yapım tekniği

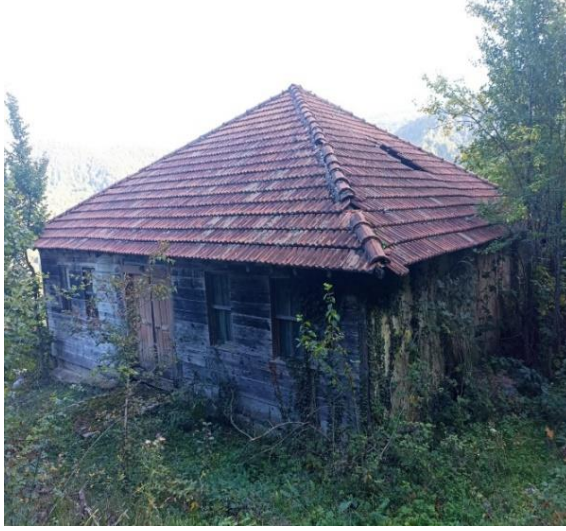
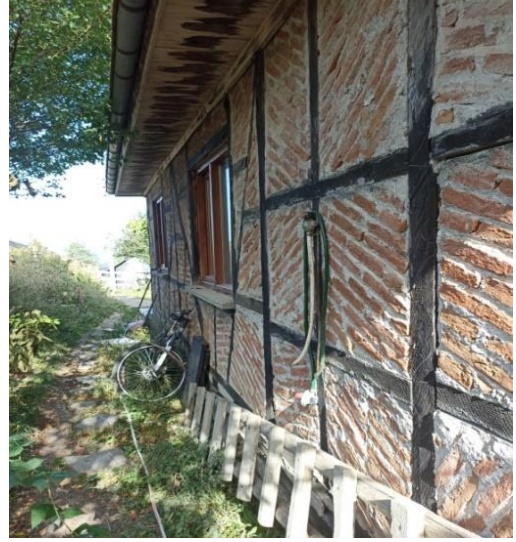
Şekil 3.48. Derdin köyü farklı malzeme tipleri

taş, 51 adeti beton olarak analiz edilmiştir. Karadeniz bölgesinde bulunan köy, etrafında ormanların bulunması sebebiyle yöresel malzemesi olan ahşapı çoğunlukla kullanmıştır. Şekil 3.47’de malzeme analiz paftası gösterilmiştir.

a) Ahşap malzeme

b) Tuğla malzeme

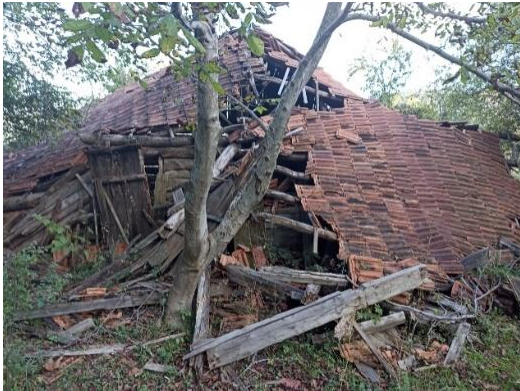
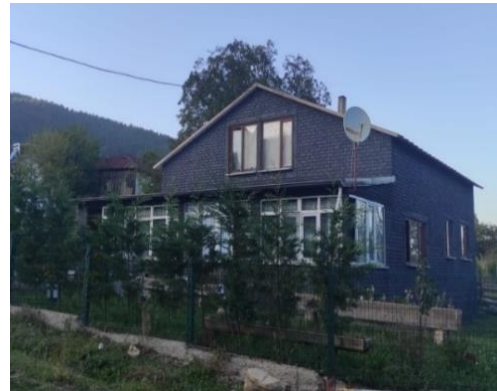
Şekil 3.49. Derdin köyü farklı yapı durumu örnekleri

Yakın zamanda inşa edilmiş yapılara yeni, taşıyıcı sistemini etkilemeyen bozulmalara sahip eski yapılar iyi, taşıyıcı sisteminde ve duvarlarında çatlaklar bozulmalar olup yaşanabilir halde olan yapılar orta, taşıyıcı sisteminde ciddi hasarlar olup sağlamlığını yitiren ve harabe konumundaki yapılar kötü olarak değerlendirildi. Şekil 3.50’de yapı durumu analiz paftası gösterilmiştir.

a) Kötü yapı

b) İyi yapı

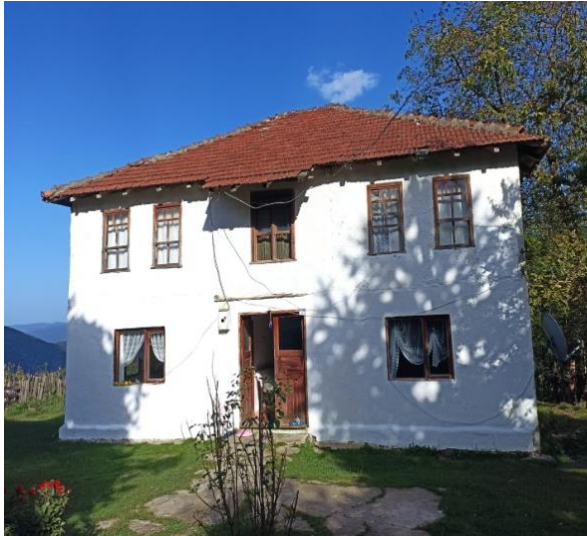
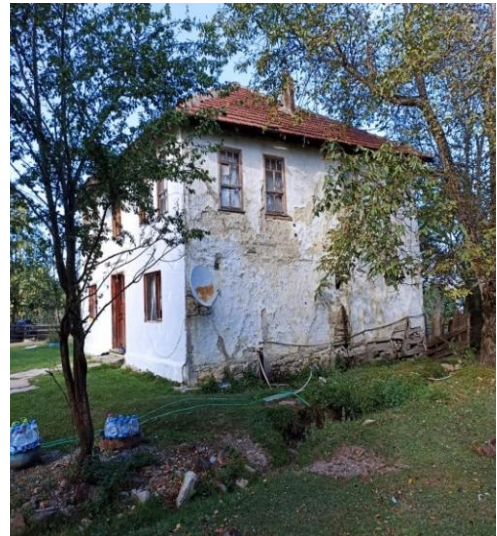
Şekil 3.55. A1 evi cephe fotoğrafları

a) Batı cephesi

b) Kuzey cephesi

Tüm cepheleri beyaz renkli boya ile boyanmıştır. Yapı giriş cephesi bakımlı ve temiz durmaktadır. Fakat yan cephe duvarlarında çatlaklar, sıvada kabarmalar ve dökülmeler mevcuttur. Yapının kapı ve pencere doğramaları ahşaptır. Zemin katta bulunan pencereler kanatlı açılan pencere tipinde kullanılmışken normal kattaki pencereler giyotin (düşey sürme) pencere olarak kullanılmıştır. Yapı üst örtüsü ise kırma çatı tipinde marsilya kiremit kullanılarak yapılmıştır. Yapı içerisine baktığımızda ise ahşap tavan, ahşap döşeme, ahşap iç kapı ve ahşap merdiven kullanıldığı görülmektedir. Tavanda ki ahşap kirişler dikkat çekmektedir.

CEPHE ÖZELLİKLERİ:	<p>Yapı ahşap karkas sistem yapım tekniği kullanılarak araları fındık sopası ile duvarlar örülmüştür ve toprak siva ile sıvanmıştır. Tüm cepheler beyaz boya ile boyanmıştır. Aktif olarak kullanılan evin giriş cephesi bakımlıdır fakat yan cephelerde duvarların belirgin şekilde çatlaklar ve siva dökülmeleri görülmektedir. Kapı ve pencere doğramaları ahşaptır. Üç farklı pencere tipi kullanılmakta olup zemin kat pencereleri daha büyük ve iki kanatlıdır, birinci kat pencereleri dar ve çok bölmeli ahşap giyotin tipi pencerelerdir. Tuvalet pencereleri ise daha küçük boyutlardadır. Yapı üst örtüsü marsilya kiremit kullanılarak kırma çatı olarak yapılmıştır.</p>	
FOTOĞRAFLAR	<div style="display: flex; justify-content: space-around;">

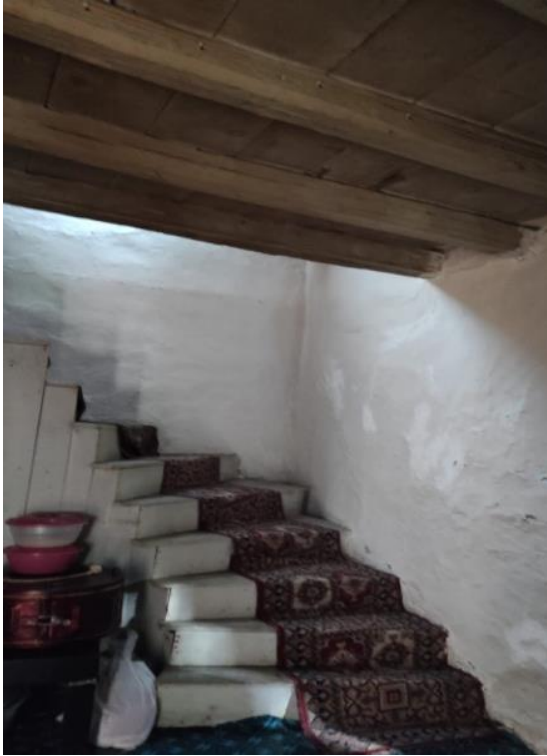
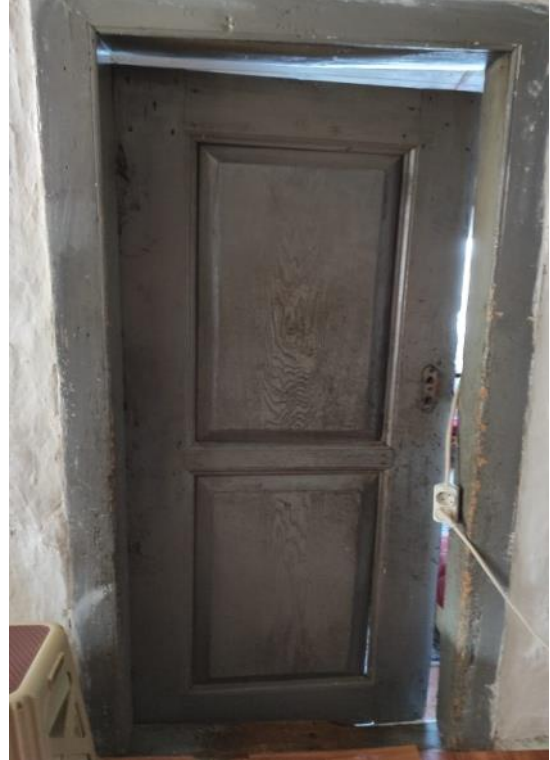
Şekil 3.56. A1 evi iç mekan fotoğrafları

a) Ahşap merdiven ve tavan

b) Ahşap iç kapı

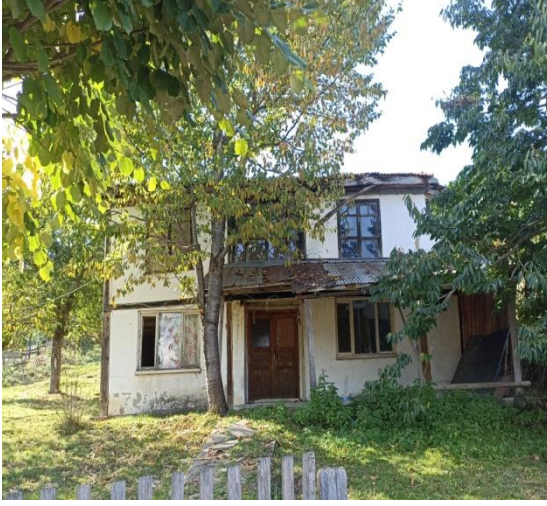
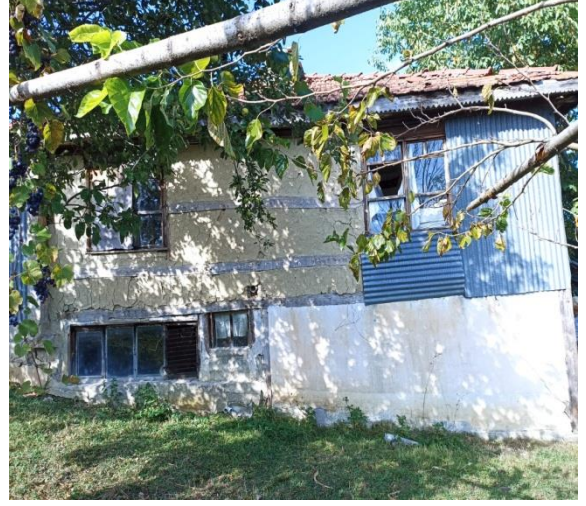
Şekil 3.58. A2 evi cephe fotoğrafları

128 ada 6 parseldeki bulunan konut 100 yıllık bir yapıdır. Terk edilmiş halde bulunan yapı strüktürel bakımdan kötü haldedir. Yapı, zemin kat ve bir normal kattan oluşmaktadır. Arazi eğiminden dolayı tüm köyde de görülen bir özellik olan iki kattan da giriş bulunmaktadır. Ana giriş zemin kattan bulunan iki kanatlı ahşap kapı ile doğu cephesinden sağlanmaktadır. İç sofalı plan tipine sahip olan konutta sofadan oda, mutfak+oda, banyo ve tuvalete geçiş sağlanmaktadır. Ahşap merdiven ile birinci normal kata çıkılmaktadır ve sofa etrafında üç oda, banyo ve tuvalet bulunmaktadır. Normal katta tek kanatlı ahşap kapı ile batı cephesinden dışarıya çıkış sağlanmaktadır. Konutun kuzey kısmına denk gelen alt ve üst katında bulunan iki odasında ocak kısımları mevcuttur. Ahşap karkas sistem ile inşa edilen yapının dolgu duvarı malzemesi olarak yabani fındık sopası kullanılmıştır ve üzeri çamur sıva ile sıvanmıştır. Giriş cephesi olan doğu cephesi beyaz renkli boya ile boyanmıştır. Fakat diğer cepheler ise çamur sıvalı olarak bırakılmıştır. Yapı giriş cephesi bakımlı ve temiz durmaktadır fakat yan cephe duvarlarında ciddi derecede sorun oluşturulacak çatlaklar, sıva kabarmaları ve dökülmeler mevcuttur. Hatta bazı bozulmaların önüne geçmek için muhdes sac kaplamalar ile duvarlar desteklenmiştir.

a) Doğu cephesi

b) Güney cephesi

CEPHE ÖZELLİKLERİ:		<p>Yapı ahşap karkas sistem yapım tekniği kullanılarak araları fındık sopası ile duvarlar örülmüştür ve toprak sıva ile sıvanmıştır. Sadece ön cephe beyaz boya ile boyanmıştır. Kullanılmaz halde olan evin duvarlarında çatlaklar ve sıva dökülmeleri mevcuttur. Bundan dolayı bazı duvarlarda muhdes saç kaplamalarla bozulmalar engellenmeye çalışılmıştır. Kapı ve pencere doğramaları ahşap olup eskidiğinden dolayı ahşap yerler zarar görmüştür. Yer yer bazı camlarda kırıklar mevcut olup farklı malzemeler ile kapatılmıştır. Birinci kat giriş kapısı sökülmüş ve yerinde yoktu. Yapı üst örtüsü marsilya kiremit kullanılarak kırma çatı olarak yapılmıştır.</p>
FOTOĞRAFLAR

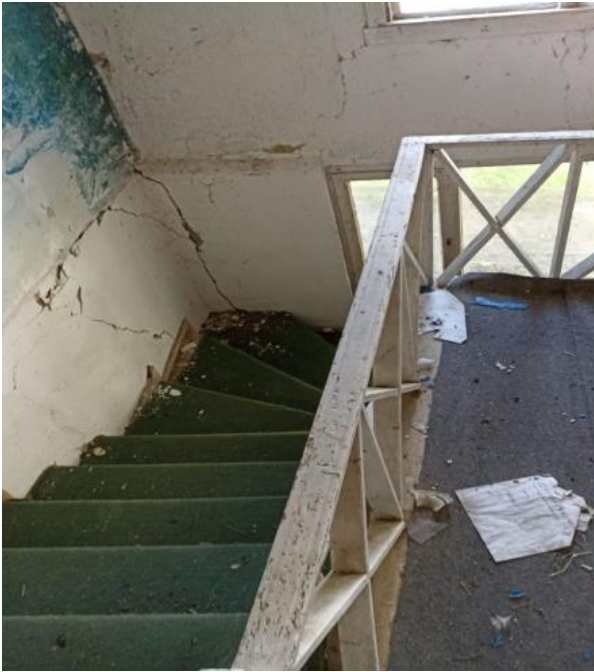
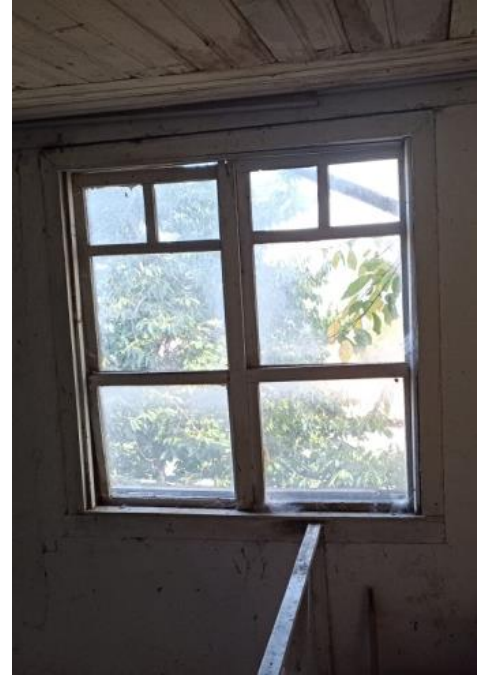
Şekil 3.59. A2 evi iç mekan fotoğrafları

Yapıda ki tüm kapı ve pencereler ahşaptır. Ahşap pencereler iki kanatlı açılan pencere ve giyotin tipli düşey sürme olarak farklı tiplerde pencereler mevcuttur. Yapı içerisinde ahşap tavan, ahşap döşeme, ahşap merdiven, ahşap merdiven korkulukları kullanılmıştır. Çatı ise kırma çatı tipinde marsilya kiremit kullanılmıştır.

a) Ahşap korkuluk

b) Ahşap pencere

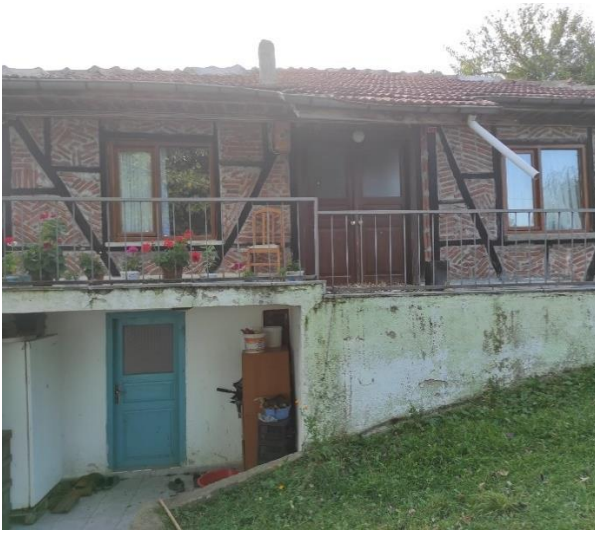
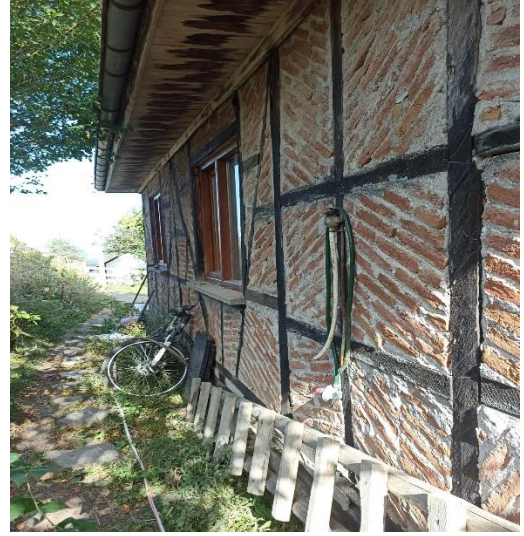
Şekil 3.61. A3 evi cephe fotoğrafları

a) Kuzeybatı cephesi

b) Güneybatı cephesi

PLAN KROKİLERİ:	 		
CEPHE ÖZELLİKLERİ:	<p>Yapı ahşap karkas sistem yapım tekniği kullanılarak araları tuğla ile doldurulmuştur. Ahşap iskeletler siyah renge boyanmıştır. Cephenin tamamında muhdes pencereler bulunmaktadır. Birinci kat giriş kapısı kahverengi boyalı ahşap kapıdır ve zemin kat giriş kapısı ise mavi renkli ahşap bir kapıdır. Güneydoğu cephesinde bulunan tuğla örümlü şömine bacası çatı üzerine kadar çıkmaktadır. Yapı üst örtüsü marsilya kiremit kullanılarak kırma çatı olarak yapılmıştır.</p>		
FOTOĞRAFLAR

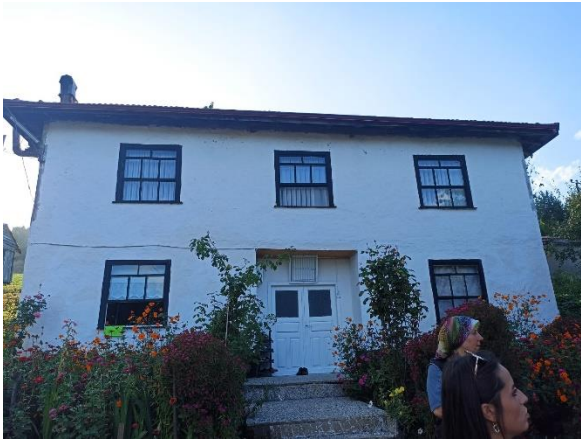
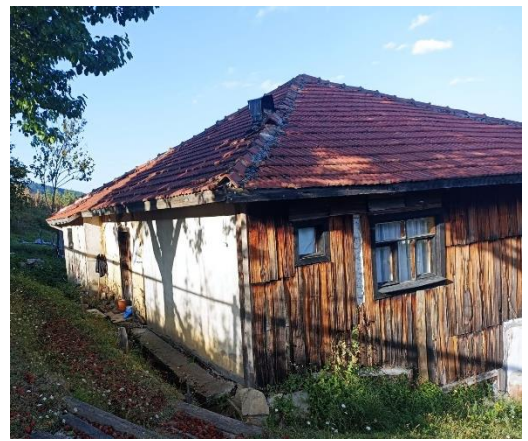
Şekil 3.64. A4 evi cephe fotoğrafları

a) Doğu cephesi

b) Güney cephesi

Ahşap karkas sistem ile inşa edilen yapının dolgu duvarı malzemesi olarak yabani fındık sopası kullanılmıştır ve üzeri çamur sıva ile sıvanmıştır. Cephelerin hepsi beyaz renkli boya ile boyanmıştır. Fakat Kuzey cephesinin yarısı ahşap kaplanmıştır. Yapı giriş cephesi bakımlı ve temiz durmaktadır. Diğer cephe duvarlarında bozulmalar mevcuttur. Hatta bazı bozulmalardan dolayı duvar dolgu malzemesi tuğla malzeme ile değiştirilmiştir. Yapının tüm kapı ve pencereleri ahşaptır ve ana giriş kapısı beyaz renge boyanmıştır. Pencereler ise siyah renge boyanmıştır. Yapının arka dış kapı doğraması ise orijinal ahşap olarak bırakılmıştır. Çatı ise kırma çatı tipinde marsilya kiremit kullanılarak örtülmüştür.

CEPHE ÖZELLİKLERİ:	<p>Yapı ahşap karkas sistem yapım tekniği kullanılarak inşa edilmiştir. Duvar dolgu malzemesi olarak fındık sopası kullanılarak duvarlar örülmüştür ve üzerleri toprak siva ile sıvanmıştır. 3 cephede toprak sıvanın üzeri beyaz boya ile boyanmıştır. Diğer cephe ise ahşap kaplanmıştır. Aktif olarak kullanılan evin doğu cephesi temiz ve bakımlıdır fakat diğer cephe duvarlarında çatlaklar, siva dökülmeleri gibi çeşitli bozulmalar görülmektedir. Bazı bozulmalardan dolayı bazı kısımların duvar dolgu malzemesi tuğla ile değiştirilmiştir. Yapının tüm kapı ve pencere doğramaları ahşaptır. Yapı üst örtüsü marsilya kiremit kullanılarak kırma çatı olarak yapılmıştır.</p>

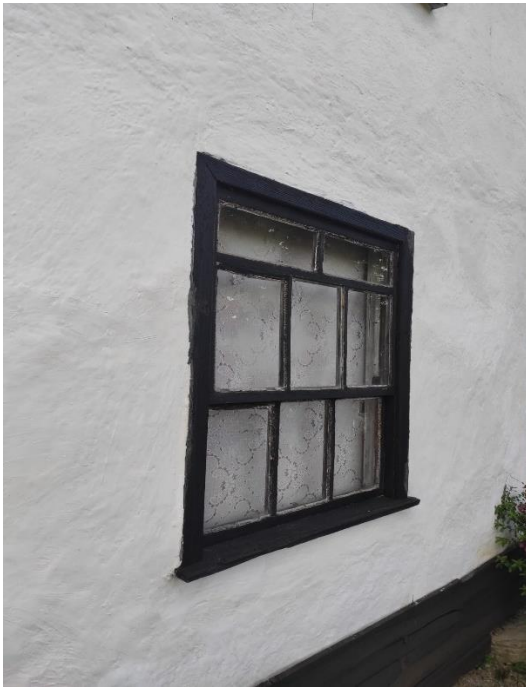
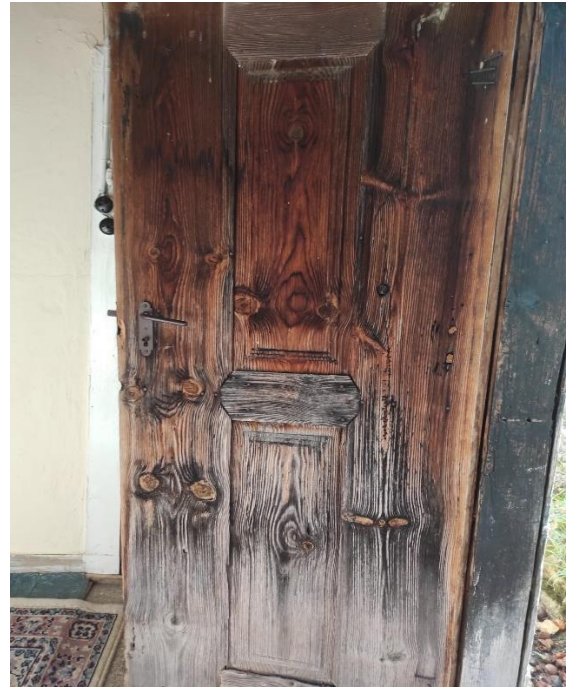
Şekil 3.65. A4 evi pencere ve kapı fotoğrafı

a) Ahşap giyotin pencere

b) Ahşap tek kanatlı dış kapı

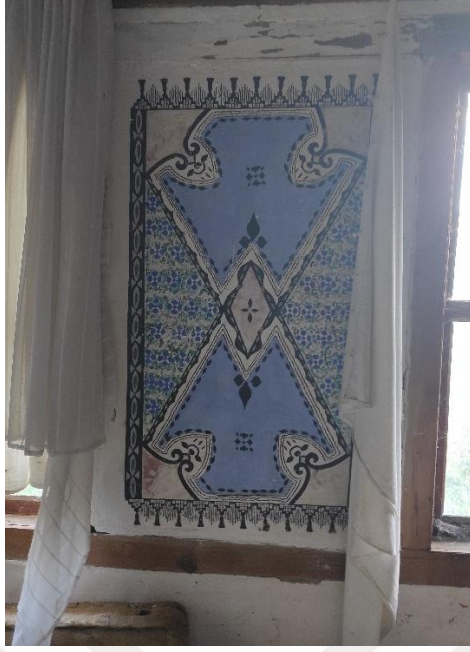
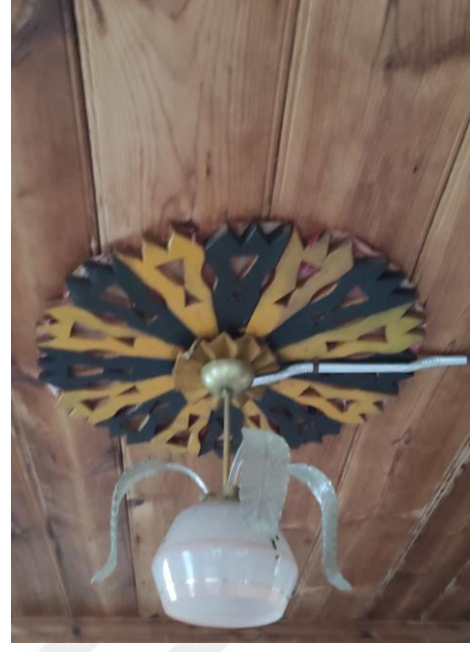
Şekil 3.68. A5 evi iç mekan fotoğrafları

a) Duvar boyama işlemleri

b) Ahşap tavan

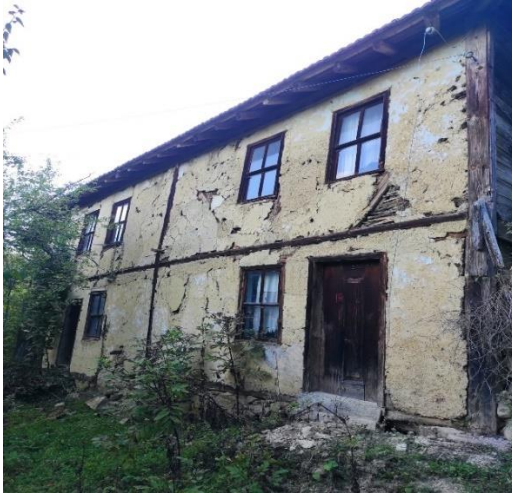
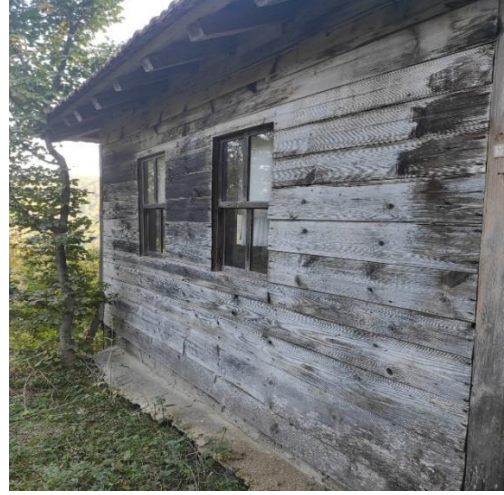
Şekil 3.69. A5 evi cephe fotoğrafları

a) Doğu cephesi

b) Kuzey cephesi

Ahşap karkas sistem ile inşa edilen yapının dolgu duvarı malzemesi olarak yabani fındık sopası kullanılmıştır ve üzeri çamur sıva ile sıvanmıştır. Giriş cephesi olan kuzey cephesi ve batı cephesi ahşap ile kaplanmıştır. Ahşaplarda eskimeler, duvarlarda ciddi boyutlarda çatlaklar dökülmeler mevcuttur. Evin tüm kapı ve pencereleri ahşaptır. Tavan, döşeme, merdiven, korkuluk ve dolapları ahşaptır. Yaşam alanı olarak kullanılan birinci normal kattaki odalardan birinin duvarlarında çeşitli boyama işlemleri bulunmakla beraber süslü bir tavan işlemesi bulunmaktadır.

CEPHE ÖZELLİKLERİ:		<p>Yapı ahşap karkas sistem yapım tekniği kullanılarak inşa edilmiştir. Duvar dolgu malzemesi olarak fındık sopası kullanılarak duvarlar örülmüştür ve üzerleri toprak siva ile sıvanmıştır.Kuzey cephe ise toprak siva üzerine ahşap kaplanmıştır. Terk edilmiş ev kullanılmamakta olduğundan cephe duvarlarında çatlaklar, siva dökülmeleri ve ahşap eskimleri gibi çeşitli bozulmalar görülmektedir. Yapının tüm kapı ve pencere doğramalarında ise ahşap kullanılmıştır. Yapı üst örtüsü marsilya kiremit kullanılarak kırma çatı olarak yapılmıştır.</p>
FOTOĞRAFLAR

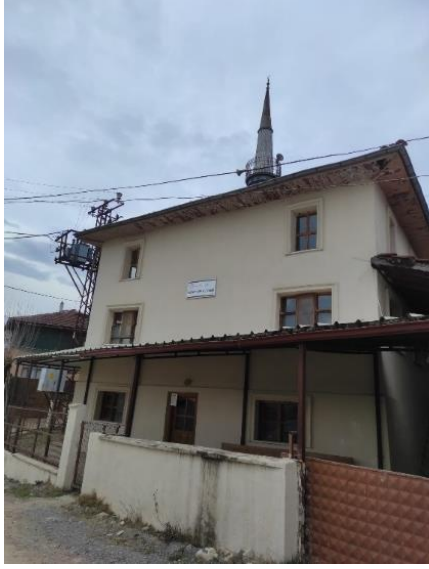
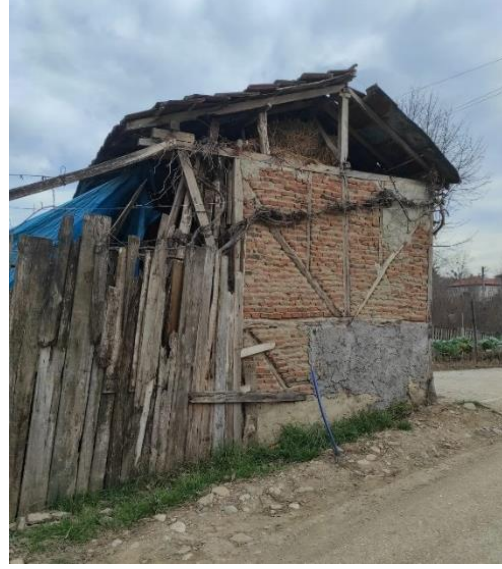
Şekil 3.76. Düzköy farklı işlev örnekleri

a) Cami

b) Ahır+Samanlık
