**KIRSAL YERLEŞİMLERDEKİ GELENEKSEL KONUTLARIN
FARKLI ETNİK GRUPLAR BAĞLAMINDA İNCELENMESİ:
DÜZCE ÖRNEĞİ**

**YÜKSEK LİSANS
MİMARLIK ANABİLİM DALI**

DÜZCE, 2023

T.C.
DÜZCE ÜNİVERSİTESİ
LİSANSÜSTÜ EĞİTİM ENSTİTÜSÜ

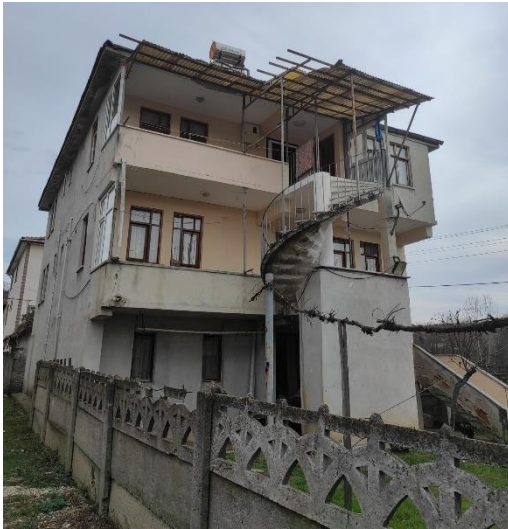
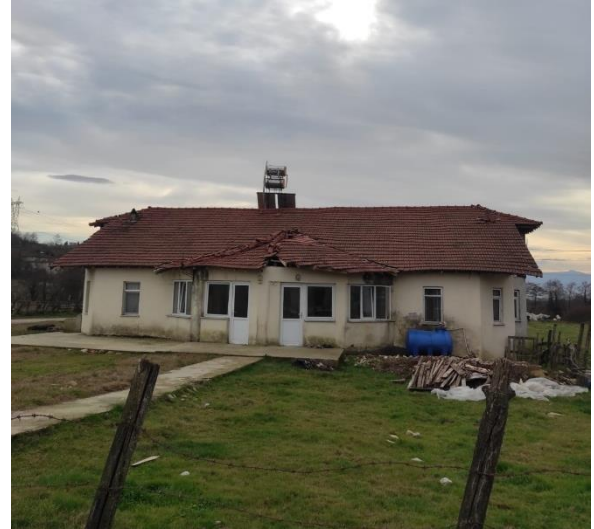
Şekil 3.77. Düzköy farklı kat adedi örnekleri

a) Üç katlı yapı

b) Tek katlı yapı

Çalışma alanında yer alan 271 yapının 121 tanesi tek katlı, 89 tanesi iki katlı, 61 tane yapı ise üç katlıdır. Köy halkının yaşadığı konut yapıları genellikle iki veya üç katlı yapılardır. Üç katlı yapılar ise özellikle yeni yapım yöntemlerle inşa edilmiştir. Tek katlı yapılar ise çoğunlukla ahır, samanlık, depo, ticaret, ambar vb. yapılarda görülmüştür. Kat adedi analiz paftası Şekil 3.78’de gösterilmiştir.

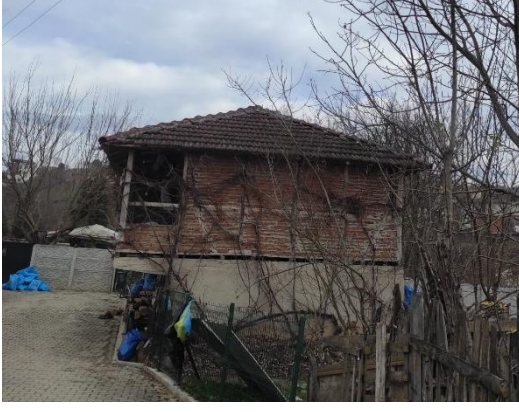
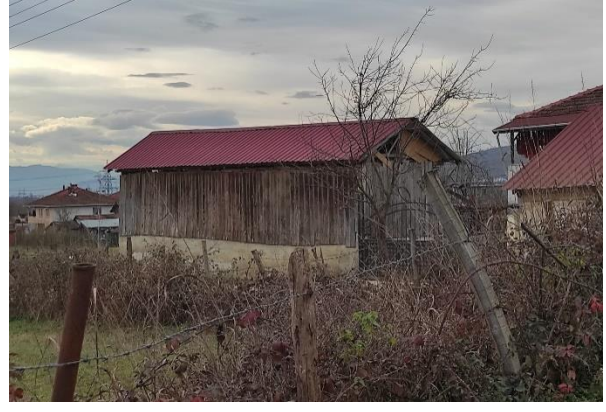
Şekil 3.80. Düzköy farklı çatı tipleri

a) Kırma çatı

b) Beşik çatı

Yapılan analiz sonuçlarında kırma çatı, beşik çatı, sundurma çatı, kubbe çatı ve çatısı olmayan yapılar analiz edilmiştir. 133 tane kırma çatı, 118 tane beşik çatı, 8 tane sundurma çatı, 1 kubbe çatı ve 11 tane düz çatı yapı tespit edilmiştir. Konutların üst örtüsü çoğunlukla kırma veya beşik çatı tipi olarak marsilya kiremit kullanılarak

yapılmıştır. Sundurma çatı ise az gözlemlenmekte olup tek katlı yapı olarak inşa edilen depo, ambar vb. yapılarda görülmüştür. Konut işlevi dışındaki yapıların çoğu beşik çatı ile inşa edilmiştir ahır, ahır+samanlık, ticaret yapısı, ambar, depo vb. yapılarda gözlemlenmiştir. Çatı analiz paftası Şekil 3.79’da gösterilmiştir.

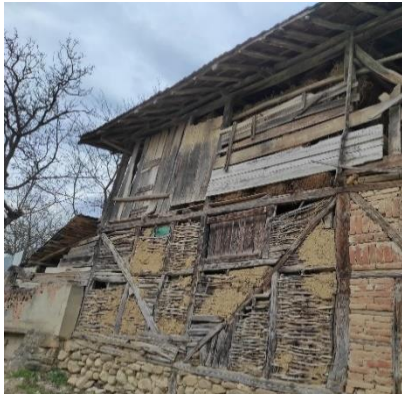
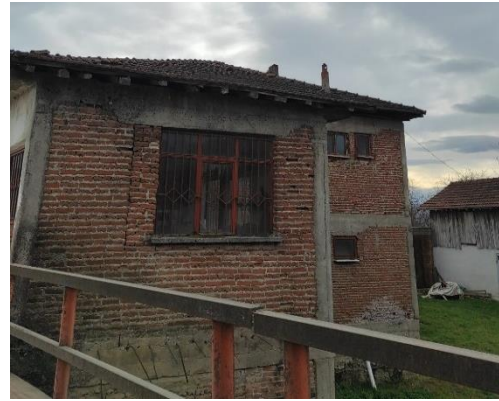
Şekil 3.81. Düzköy farklı yapım teknikleri

a) Ahşap karkas yapım tekniği

b) Yığma yapım tekniği

Çalışma alanında yapılan analizler sonucunda karkas, yığma ve betonarme yapım tekniği ile inşa edilen yapılar tespit edilmiştir. 122 adet yığma, 112 adet betonarme, 29 tane karkas, 4 adet karma ve 4 adet prefabrik yapım tekniği verileri elde edilmiştir. Yapım tekniği analizi Şekil 3.82’de gösterilmiştir. Eskiden genellikle ahşap karkas ve yığma yapım tekniği kullanarak inşa edilen yapılar günümüze geldikçe betonarme yapım tekniği kullanılarak yapılmaktadır. Ahşap iskelet sistemleri, yatay, dikey ve çapraz ahşap elemanlardan oluşmaktadır. İskelet sistem arasında kalan boşluklar genellikle tuğla, kerpiç, taş ve bağdadi çitalar ile doldurumuştur. Yığma sistemde ise herhangi bir taşıyıcı iskelet olmadan malzemelerin üst üste yığılarak oluşturulduğu her bir duvarın taşıyıcı olduğu yapım tekniğidir. Düzköy’de ise geleneksel konutlar çoğunlukla ahşap iskelet aralarına tuğla ile doldurulmuş olup ya da yığma tuğla ile inşa edilip herhangi bir boya sıvama işlemleri yapılmadan bırakılmıştır.

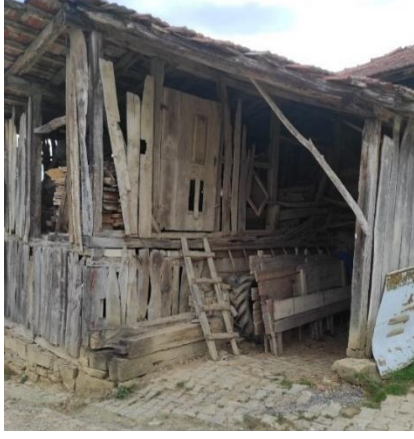
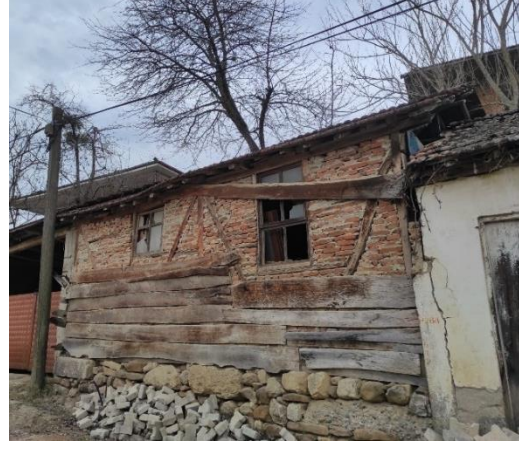
Şekil 3.84. Düzköy farklı malzeme örnekleri

a) Ahşap malzeme

b) Ahşap+tuğla malzeme

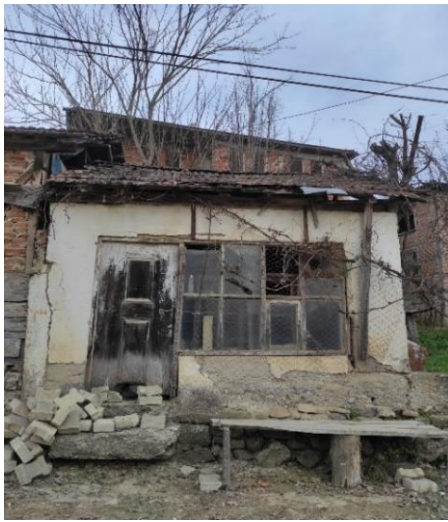
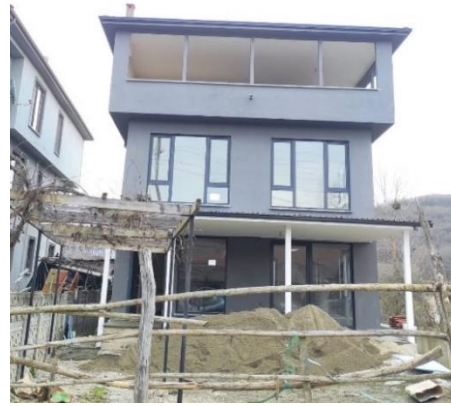
Şekil 3.85. Düzköy farklı yapı durumu örnekleri

a) Kötü yapı

b) Yeni yapı

Çalışma alanında yapılan analizlerde ki yapıları strüktürel açıdan, iyi, orta, kötü ve yeni yapı olarak incelendi. 96 tane iyi, 73 tane orta, 97 tane kötü ve 5 tane yeni yapı olarak tespit edilmiştir. Yakın zamanda inşa edilmiş yapılara yeni, taşıyıcı sistemini etkilemeyen bozulmalara sahip eski yapılara iyi, taşıyıcı sisteminde, duvarlarında çatlaklar bozulmalar olup yaşanabilir halde olan yapılara orta, taşıyıcı sisteminde ciddi hasarlar olup sağlamlığını yitiren ve harabe konumunda ki yapılara kötü olarak değerlendirildi. Yakın vakitte yapılan yapılar köy girişinde dere etrafında görülmüşken iyi yapılar özellikle aşağı yol olarak adlandırılan bölgede yoğunlaşmıştır. Yukarı yol ise daha karma bir durumdadır. Şekil 3.86'da yapı durumu analiz paftası gösterilmiştir.

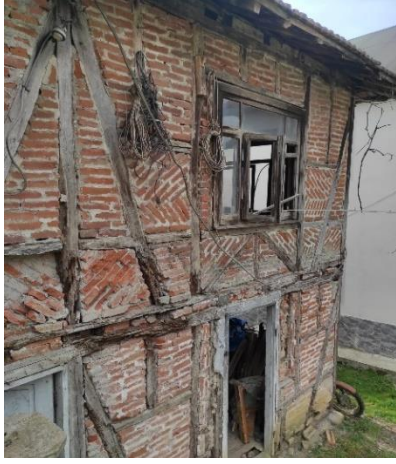
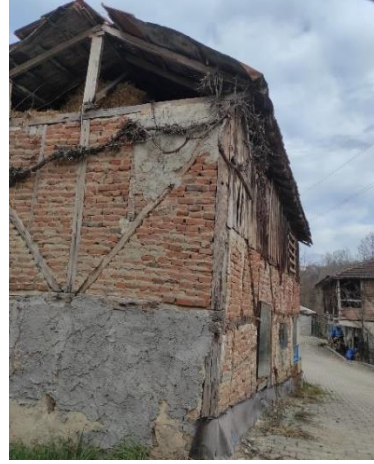
Şekil 3.88. Düzköy farklı özgün yapı örnekleri

a) Özgün yapı

b) Az değişmiş yapı

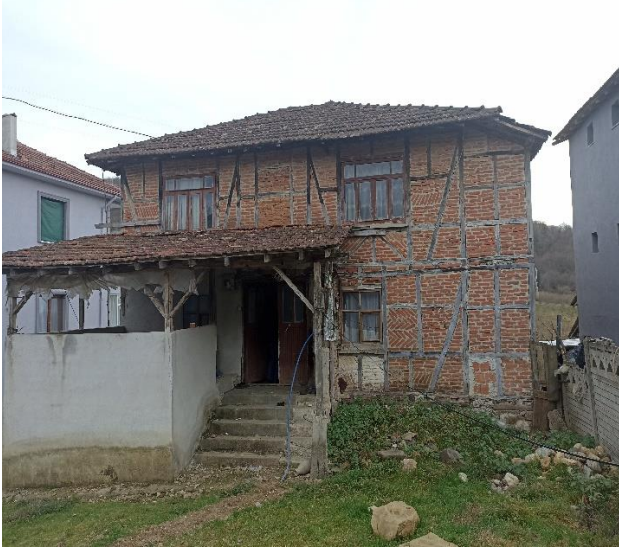
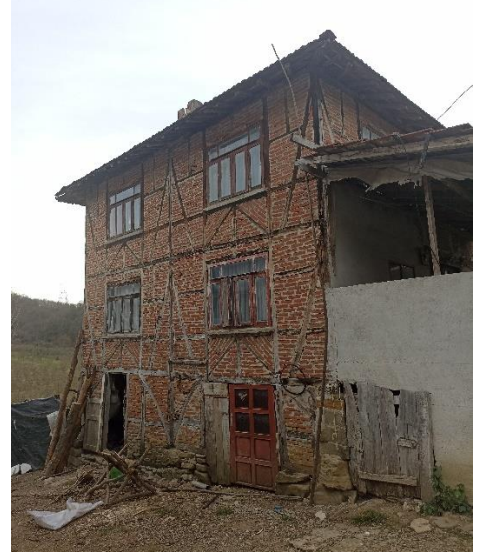
Şekil 3.91. L1 evi cephe fotoğrafları

a) Kuzey cephesi

b) Batı cephesi

Taş temel üzeri ahşap karkas sistem ile inşa edilen yapının dolgu duvar malzemesi olarak tuğla kullanılmıştır. Yapının tüm pencereleri ahşap kanatlı açılan pencere tipinde kullanılmıştır. Giriş kapısı ise iki kanatlı ahşap kapıdır. Çatı ise kırma çatı tipinde marsilya kiremit kullanılmıştır. Veranda üzeri ise sundurma tipi çatı ile inşa edilmiştir. Yapı içerisine baktığımızda ise ahşap tavan, ahşap döşeme, ahşap iç kapı ve ahşap merdiven kullanıldığı görülmektedir.

</div>		
CEPHE ÖZELLİKLERİ:	<p>Yapı cephesi taş temel üzeri ahşap karkas sistem yapım tekniği kullanılarak yapılmıştır. Karkas sistem araları tuğla ile doldurularak duvarlar örülmüştür. Yapının tüm pencere ve kapı doğramaları ahşaptır. Zemin kat veranda kısmı sonradan eklendiği için yapı orijinalliğini bozmaktadır. Üst örtü kırma çatı olarak marsilya kiremit kullanılarak inşa edilmiştir. Veranda kısmının çatısı ise sundurma tipi çatı olarak marsilya kiremit kullanılarak inşa edilmiştir.</p>		
FOTOĞRAFLAR	<div style="display: flex; justify-content: space-around;">

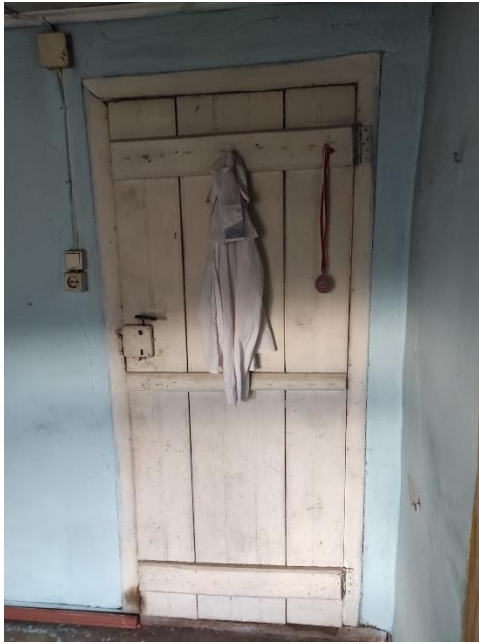
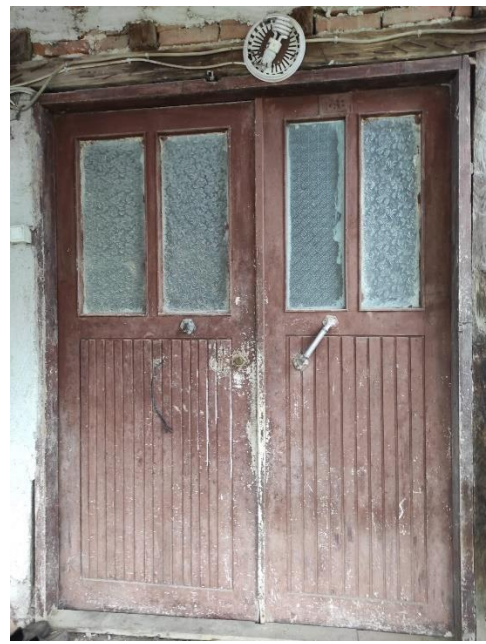
Şekil 3.92. L1 evi farklı kapı fotoğrafları

a) Ahşap iç kapı

b) Ahşap dış kapı

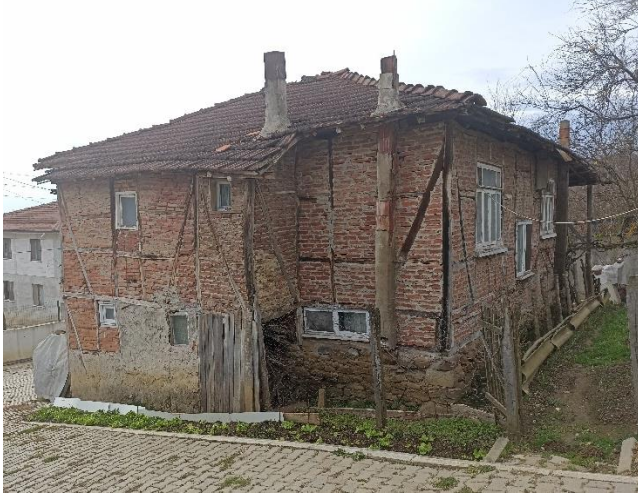
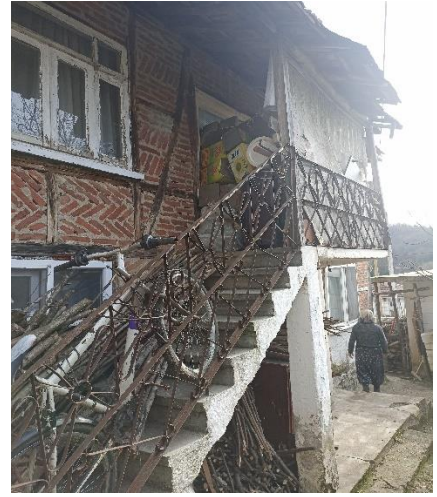
Şekil 3.94. L2 evi cephe fotoğrafları

a) Dođu cephesi

b) Batı cephesi

Yapı zemin kat pencereleri pvc doğramalar ile deđiştirimiş olup birinci kattaki pencereler ise ahşap orijinal olarak kullanılmaktadır. Ahşap pencereler kanatlı açılır olarak kullanılmıştır. Zemin kat giriş kapısı ise tek kanatlı ahşap kapı olarak kullanılmaktadır. Birinci kat giriş kapısı ise çift kanatlı ahşap kapıdır. Yapı içerisinde ahşap tavan, ahşap döşeme, ahşap merdiven, ahşap merdiven korkulukları kullanılmıştır. Yapı dışındaki merdiven korkuluđu ise demir malzeme olarak kullanılmıştır. Çatı ise kırma çatı tipinde marsilya kiremit kullanılmıştır. Ahşap döşeme kirişleri yapı içerisinde gözlemlenmiştir.

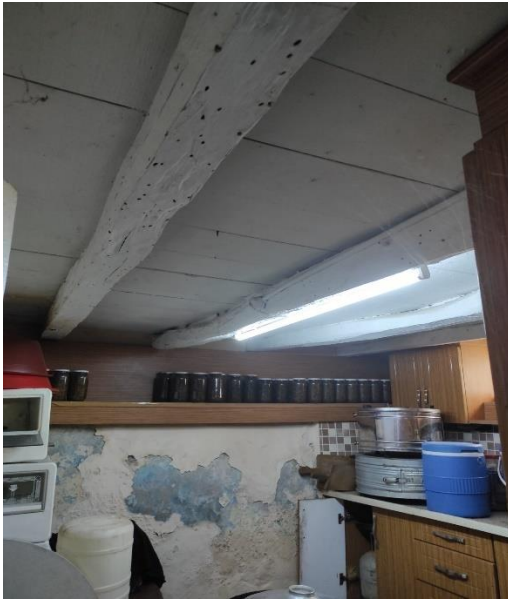
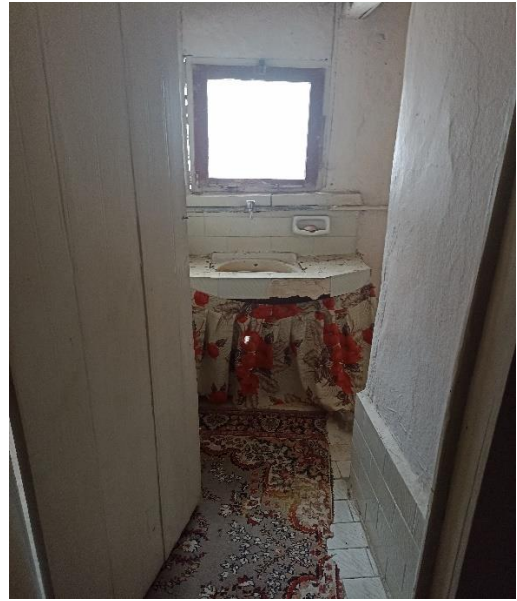
Şekil 3.95. L2 evi iç mekan fotoğrafları

a) Ahşap tavan döşemesi

b) Ahşap tuvalet kapısı

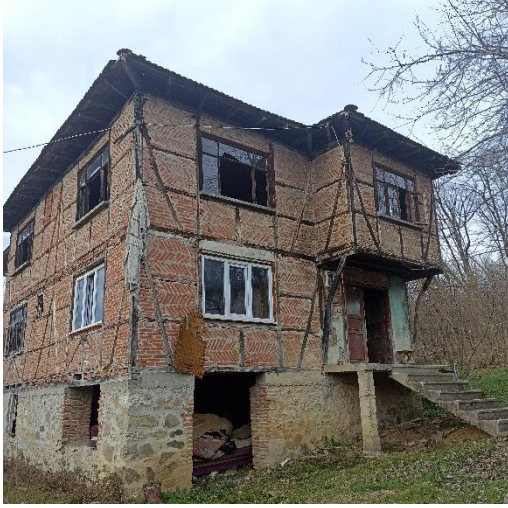
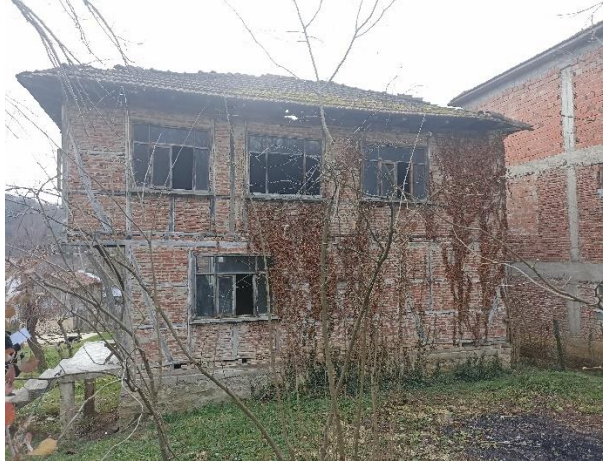
Şekil 3.97. L3 evi cephe fotoğrafları

a) Güneydoğu cephesi

b) Kuzey cephesi

Yapının zemin kat pencerelerinden bazıları PVC ile değiştirilmiş olup diğer pencereleri kanatlı ahşap pencere olarak kullanılmakta olup orijinalliğini korumaktadır fakat pencerelerin çoğunda kırılmalar mevcuttur. Çatı ise kırma çatı tipinde marsilya kiremit kullanılmıştır. Yapının iç kapı, tavan, döşeme ve merdivenleri ahşaptır.

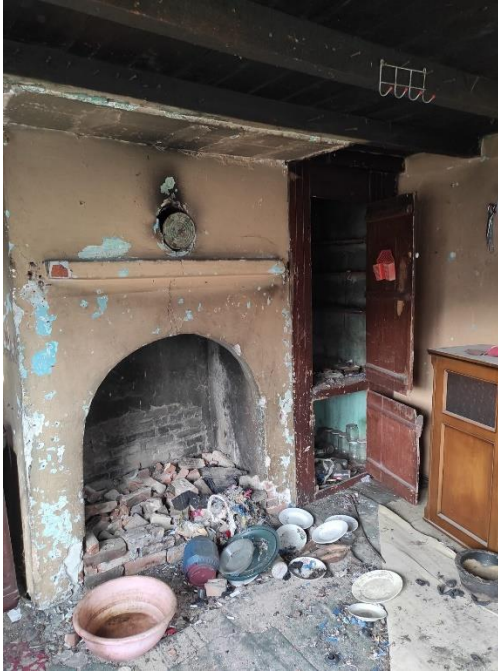
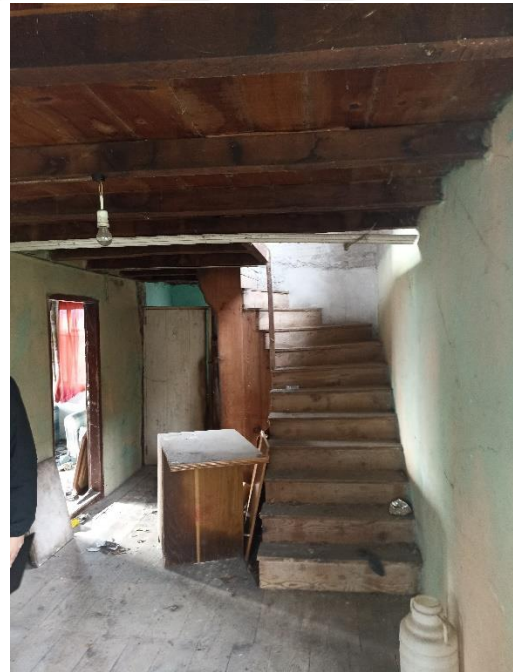
Şekil 3.98. L3 evi iç mekan fotoğrafları

a) Ocak ve dolap bölümü

b) Ahşap kapı ve merdiven

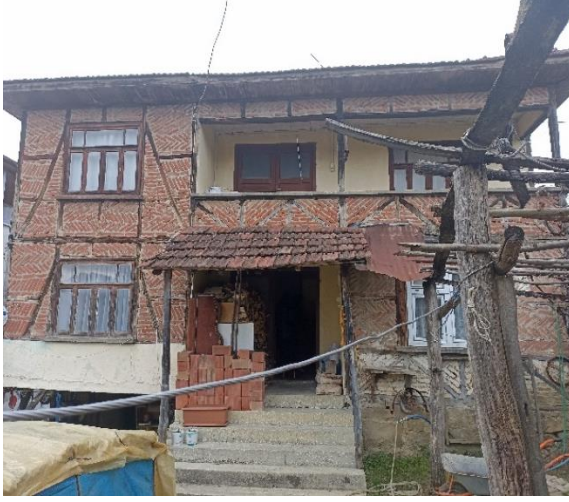
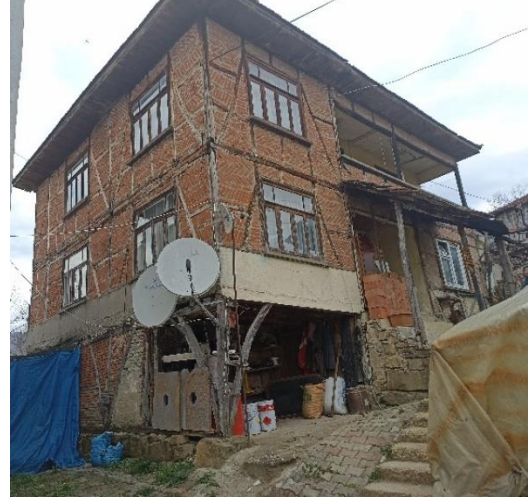
Şekil 3.100. L4 evi cephe fotoğrafları

a) Doğu cephesi

b) Güneydoğu cephesi

Genel olarak dış kapılar ve pencereler ise orijinal ahşap doğramalı olarak kullanılmaktadır. Çatı ise kırma çatı tipinde marsilya kiremit kullanılmıştır. Ahşap çatı alınlık kaplaması dikkat çekmektedir. Yapıya giriş beş basamakla yükseltilmiş olup merdiven üzeri sundurma tipi çatı ile örtülmüştür.

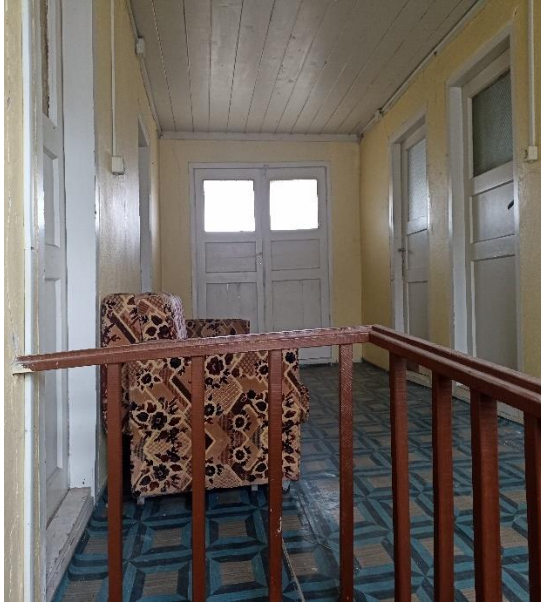
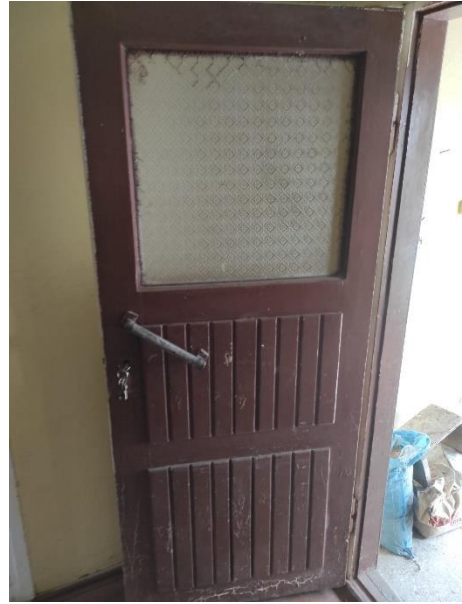
Şekil 3.101. L4 evi iç mekan fotoğrafları

a) Ahşap iç kapı, korkuluk ve döşeme

b) Ahşap dış kapı

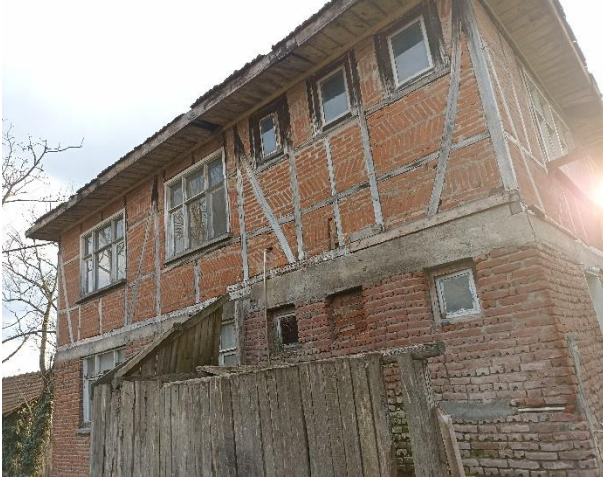
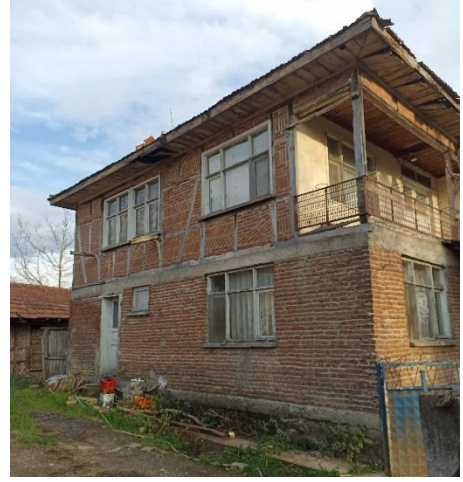
Şekil 3.103. L5 evi cephe fotoğrafları

a) Kuzey cephesi

b) Güneybatı cephesi

Cephe de bozulmalar mevcut olup bazı kısımlarda malzemelerde eskimeler, renk solması, ahşapta eğilmeler, alt katta duvarlarda yosunlaşmalar ve bir pencere bölümünün kapatılarak tuğla ile doldurulduğu gözlemlenmiştir. Yapı içerisinde ki tavan, döşeme, merdiven malzemeleri ahşaptır. Çatı ise kırma tipi çatı olarak marsilya kiremit kullanarak inşa edilmiştir. Ahşap çatı altı kaplaması dikkat çekmektedir. Giriş kısmında sundurma tipi onduline malzeme kullanarak ana giriş kapısının üzeri kapatılmıştır.

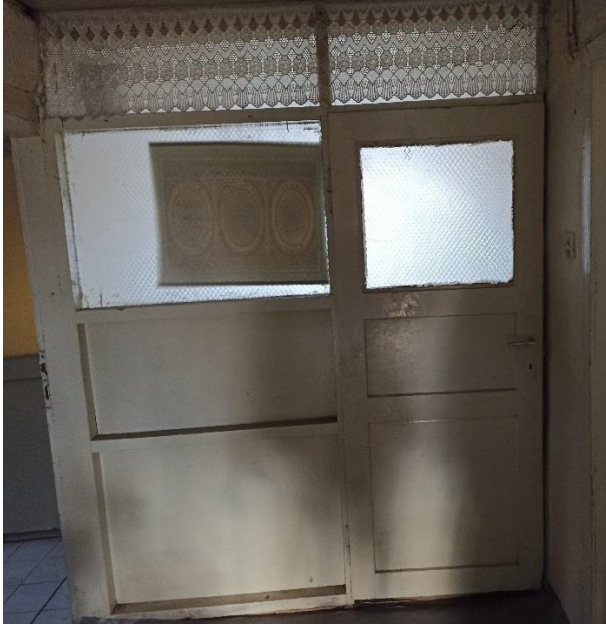
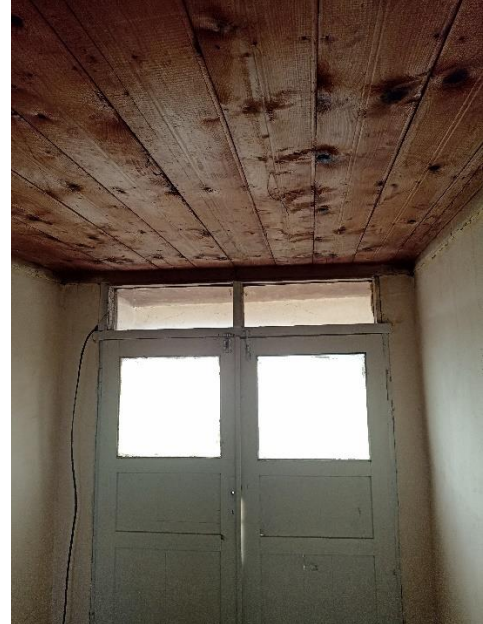
Şekil 3.104. L5 evi iç mekan fotoğrafları

a) Ahşap kiler kapısı

b) Ahşap tavan döşemesi

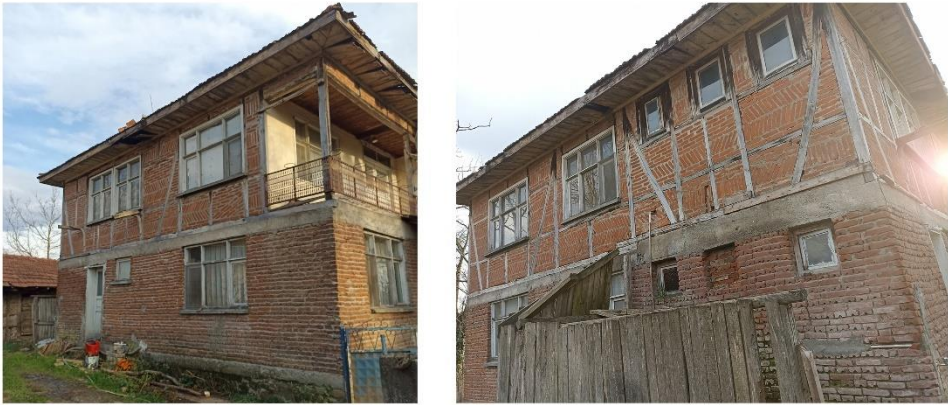
CEPHE ÖZELLİKLERİ:	<p>Yapı cephesi yığma taş temel üzeri zemin kat yığma tuğla+ birinci kat ahşap karkas sistem yapım tekniği kullanılarak yapılmıştır. Karkas sistem araları tuğla ile doldurularak duvarlar örülmüştür. Yapının tüm pencere ve kapı doğramaları ahşaptır. Balkonda demir korkuluk kullanılmıştır. Üst örtü kırma çatı olarak marsilya kiremit kullanılarak inşa edilmiştir. Kapı üzeri sundurma tipi çatı ondüline malzemele örtülmüştür. Yapı cephesinde bazı bozulmalar, ahşap malzemede renk solmaları eskimeler ve tuvalette kullanılan bir pencerenin kaldırılıp tuğla örüldüğü gözlemlenmiştir.</p>		
FOTOĞRAFLAR

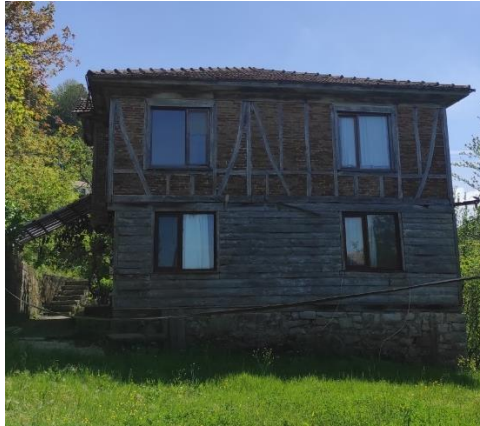
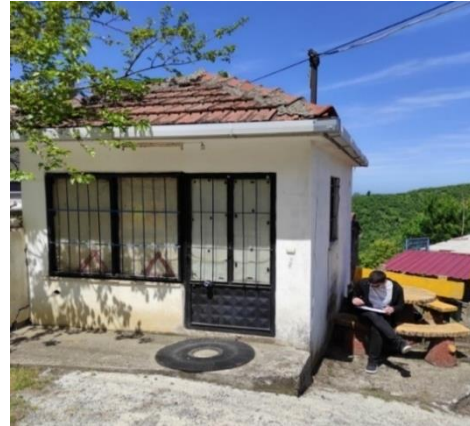
Şekil 3.112. Hemşin köyü farklı kat adedi örnekleri

a) İki katlı yapı

b) Tek katlı yapı

Çalışma alanında yer alan 146 yapının 70 tanesi tek katlı, 68 tanesi iki katlı, 8 tane yapı ise üç katlıdır. Üç katlı yapılar yakın dönemde inşa edildiğinden geleneksel köy evlerinden değildirler. Geleneksel konut yapıları genellikle iki katlı yapılardır. İki katlı yapılar konut dışında ahır+samanlık işlevine sahip yapılardır. Tek katlı yapılar ise çoğunlukla ahır, samanlık, depo, ambar vb. yapılarda görülmüştür. Kat adedi analiz paftası Şekil 3.113'te gösterilmiştir.

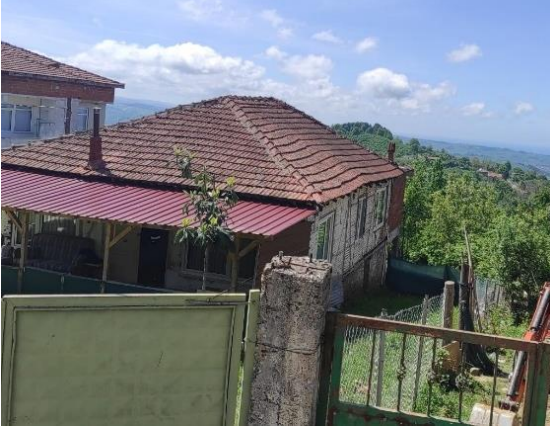
Şekil 3.115. Hemşin köyü farklı çatı tipleri

a) Kırma çatı

b) Beşik çatı

Konutların üst örtüsü çoğunlukla kırma çatı tipi olarak marsilya kiremit kullanılarak yapılmıştır. Beşik ve sundurma çatılar çoğunlukla tek katlı yapılarla benzerlik göstererek ahır, samanlık, depo, ambar vb. yapılarda görülmüştür. Çatı analiz paftası Şekil 3.114'de gösterilmiştir.

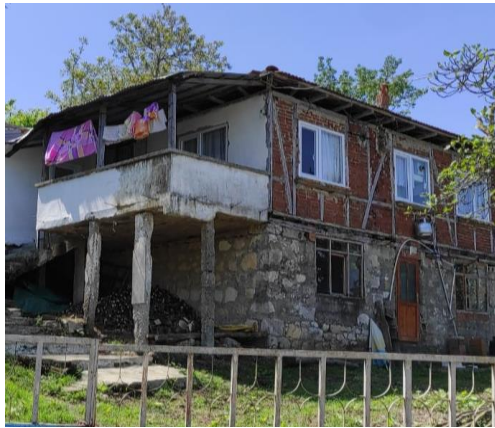
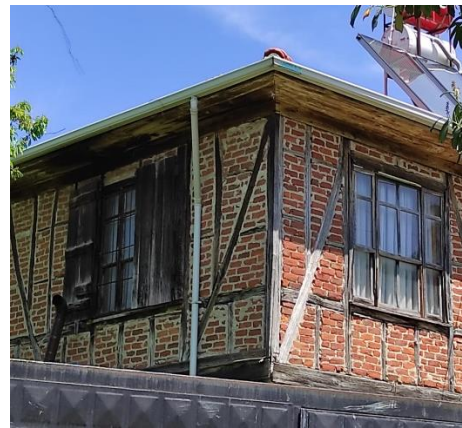
Şekil 3.116. Hemşin köyü farklı yapım teknikleri

a) Karma yapım tekniği

b) Karkas yapım tekniği

Eskiden genellikle ahşap karkas yapım tekniği ile kullanarak inşa edilen yapılar günümüze geldikçe betonarme yapım tekniği kullanıldığı görülmektedir. Ahşap iskelet sistemleri, yatay, dikey ve çapraz ahşap elemanlardan oluşmaktadır. İskelet sistem arasında kalan boşluklar tuğla, kerpiç, taş ve bağdadi çıtalara ile doldurmuştur. Duvarlar genellikle ahşap malzemeler ile kaplanmıştır. Karma yapım sistemi ise ahşap karkas, yığma ve betonarme sistemlerden en az ikisinin bir arada kullanıldığı sistemdir.

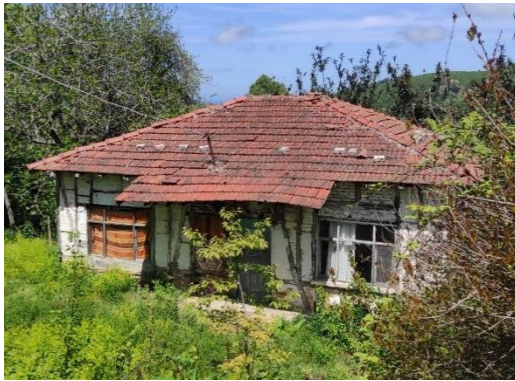
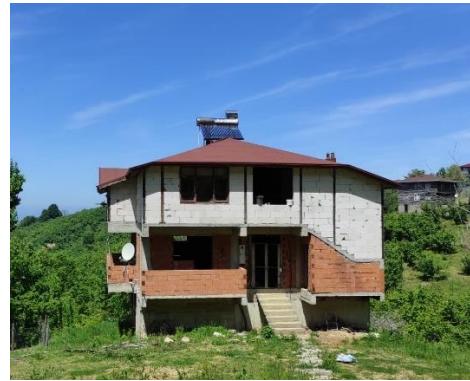
Şekil 3.120. Hemşin köyü farklı yapı durumu örnekleri

a) Kötü yapı

b) Yeni yapı

Yakın zamanda inşa edilmiş yapılara yeni, taşıyıcı sistemini etkilemeyen bozulmalara sahip eski yapılara iyi, taşıyıcı sisteminde, duvarlarında çatlaklar bozulmalar olup yaşanabilir halde olan yapılara orta, taşıyıcı sisteminde ciddi hasarlar olup sağlamlığını yitiren ve harabe konumunda ki yapılara kötü olarak değerlendirildi. Şekil 3.121’de yapı durumu analiz paftası gösterilmiştir.

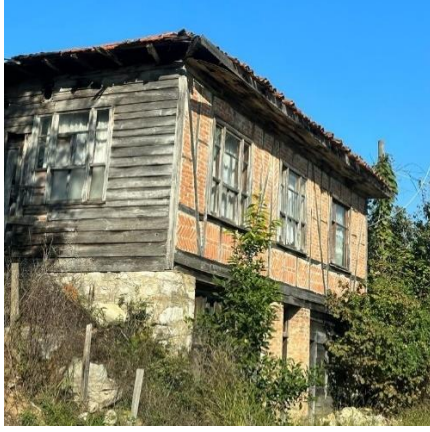
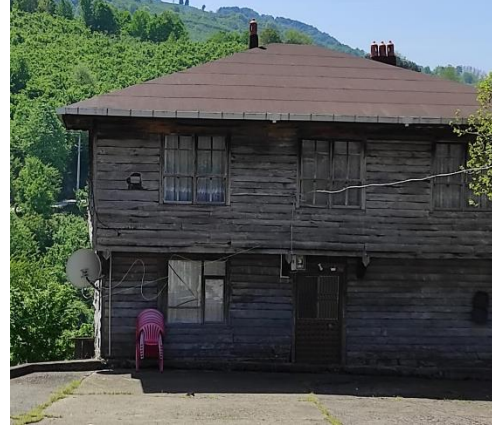
Şekil 3.123. Hemşin köyü farklı özgün yapı örnekleri

a) Özgün yapı

b) Az değişmiş yapı

Çalışma alanında yapılan analizler sonucunda yapılar özgünlük durumu açısından özgün, az değişmiş, çok değişmiş ve yeni yapı olarak incelenmiştir. Hiçbir değişim bulunmayan özgün halini koruyan yapılar özgün, az müdahale ile değişiklikler olan

yapılar az deęişmiş, özgün haline baya müdahale olup birçok özelliğini yitiren yapılar çok deęişmiş, yakın zamanda yapılan betonarme yapılar yeni yapı olarak ele alınmıştır.

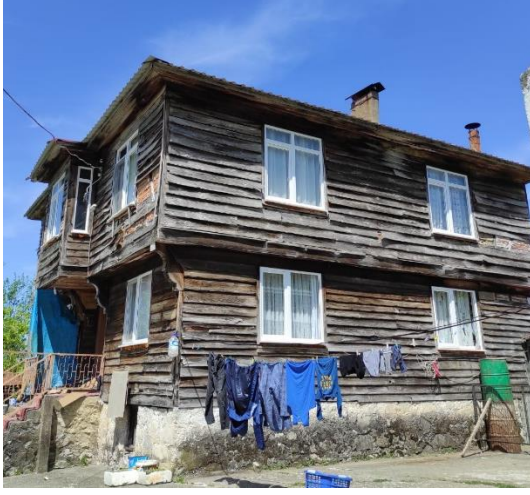
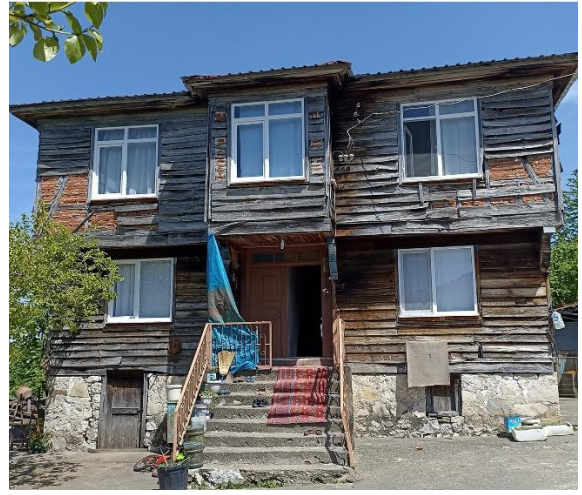
Şekil 3.126. H1 evi cephe fotoğrafları

a) Güneybatı cephesi

b) Batı cephesi

Normal katta, zemin kata göre her kenardan çıkmalar mevcut olup çıkma kısımlarının alt kat ile birleşim yerlerinden ahşap payandalar ile desteklenmiştir. Çatı ise kırma çatı tipinde trapez sac malzeme ile yenilenmiştir. Yapı içerisine baktığımızda ise ahşap tavan, ahşap döşeme, ahşap iç kapı ve ahşap merdiven kullanıldığı görülmektedir.

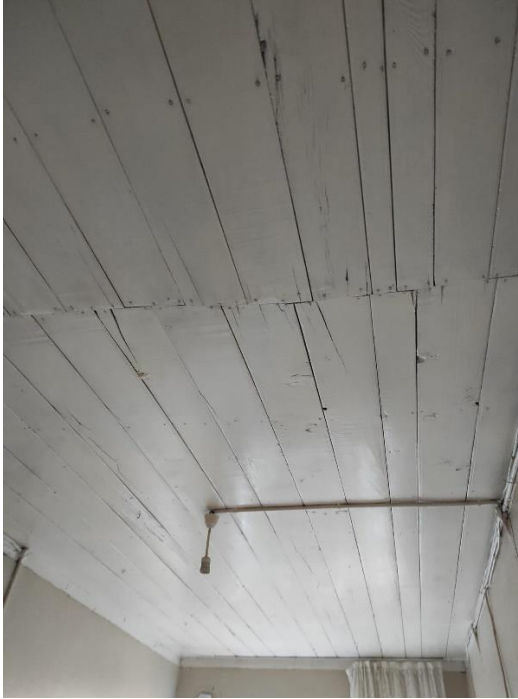
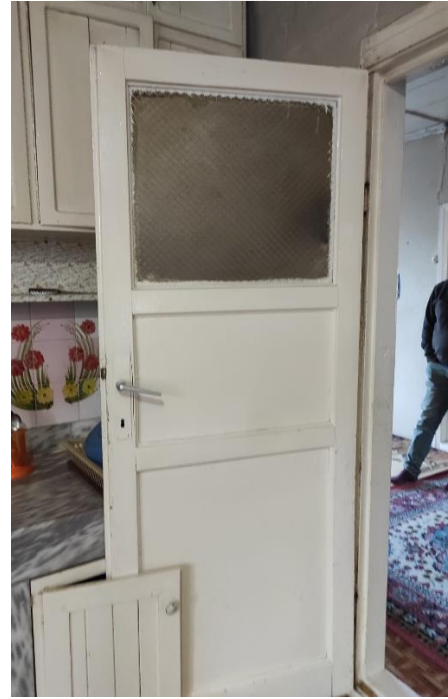
Şekil 3.127. H1 evi iç mekan fotoğrafları

a) H1 evi ahşap tavan

b) H1 evi ahşap iç kapı

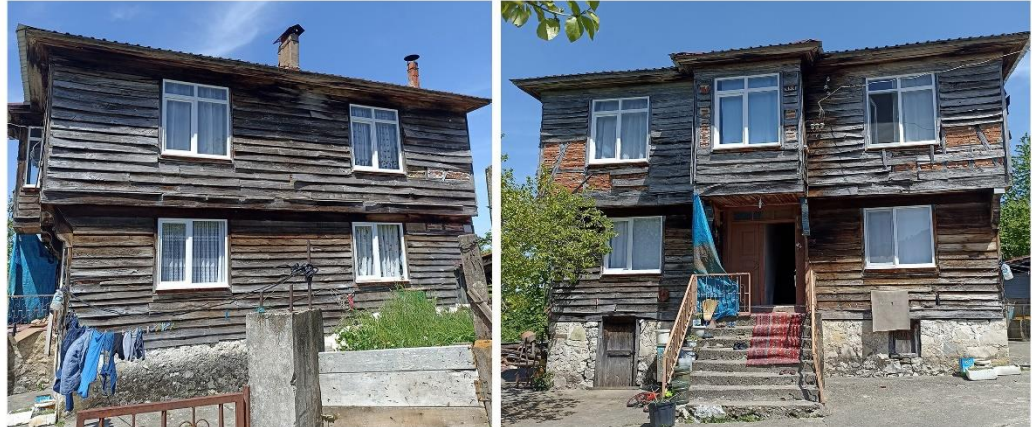
CEPHE ÖZELLİKLERİ:	<p>Yapı cephesinde taş yığma bodrum ve ahşap karkas sistem yapım tekniği kullanılarak araları tuğla ile doldurulmuştur. Cephenin tamamı ahşap olarak kaplandığı görülmektedir. Bazı yerlerde ahşaplarında eksiklikler meydana gelmiştir. Cephenin tamamında muhdes pencereler bulunmaktadır. Bodrum kat kapı, pencere ve ana giriş kapısı ahşaptır. Yapının zemin kat kapısı üzerinde konsol çıkma bulunmaktadır. Çıkmaların bulunduğu kısımlarda ahşap payanda kullanılmıştır. Yapı üst örtüsü metal saç kaplama kırma çatı olarak yenilenmiştir.</p>		
FOTOĞRAFLAR

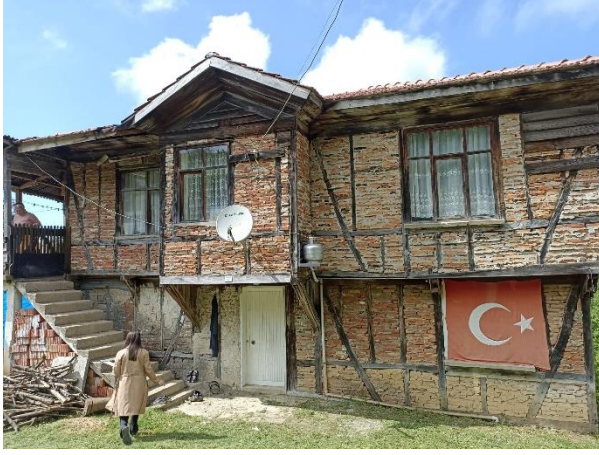
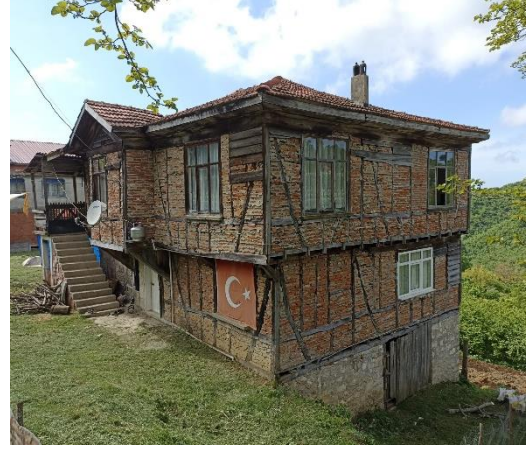
Şekil 3.129. H2 evi cephe fotoğrafları

a) Güney cephesi

b) Güneydoğu cephesi

Yapı içerisinde ahşap tavan, ahşap döşeme, ahşap merdiven, ahşap merdiven korkulukları kullanılmıştır. Çatı ise kırma çatı tipinde inşa edilip üst örtü malzemesi olarak marsilya kiremit kullanılmıştır. Ahşap çatı alınlığı dikkat çekmektedir. Çatıda eğilmeler gözlemlenmektedir. Birinci kat verandasının üzeri ise sundurma tipi onduline malzeme ile örtülmüştür.

140 ada 10 parseldeki bulunan konut 100 yıllık bir yapıdır. Mevsimlik olarak kullanılan yapı strüktürel bakımdan orta haldedir. Bodrum kat, zemin kat ve birinci normal kattan oluşmaktadır. Her iki katı da ayrı aileler kullanmaktadır. Arazi eğiminden dolayı bodrum bulunmakta olup kısmi olarak bodrum kullanılmaktadır. Zemin kata giriş tek kanatlı ahşap kapı ile güney cephesinden sağlanmaktadır. İç sofalı plan tipine sahip olan konutta sofadan üç oda, mutfak, banyo ve tuvalete geçiş sağlanmaktadır. Birinci normal kata çıkış ise bahçe kısmında güney cephede bulunan tek kollu muhdes merdiven ile balkon kısmına çıkıldıktan sonra tek kanatlı ahşap kapı ile batı cephesinden giriş sağlanmaktadır. Sofa etrafında üç oda, banyo ve tuvalet bulunmaktadır. Normal katta güney ve kuzey cephelerden sofa ve mutfak kısmında iki cumba çıkma mevcuttur. Yığma taş temel üzeri ahşap karkas sistem ile inşa edilen yapının duvar dolgu malzemesi olarak ateş tuğlası kullanılmıştır. Duvarlar boyasızdır ama bazı kısımlarda ahşap kaplama malzemelerin olduğu gözlemlenmiştir. Yapı sahibi ile görüşmeler sonucunda eskiden duvar dolgu malzemesi olarak kerpiç kullanılmış olsa da zamanla eskimesi sebebiyle ateş tuğlası ile değiştirilmiştir. Hatta batı cephesinin zemin kat duvarları delikli tuğla ile örüldüğü gözlemlenmiştir. Yapıda eskimeler, bozulmalar ve değişimler dikkat çekmektedir. Yapıdaki tüm kapılar ahşaptır. Pencereilerin çoğu ise ahşap olup orijinalliğini korumakla birlikte bazı pencereler PVC ile değiştirilmiştir.

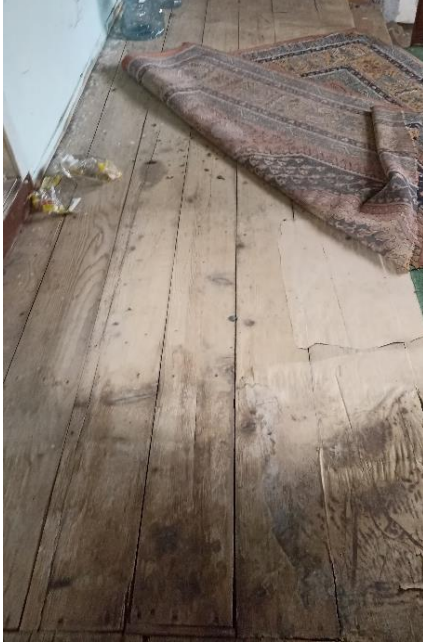
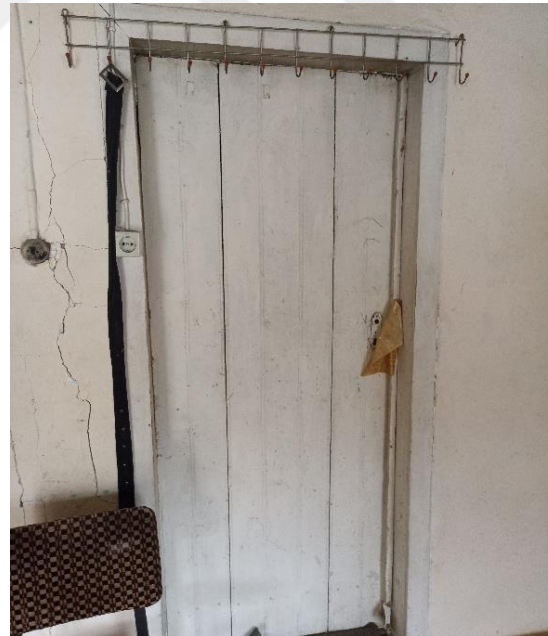
Şekil 3.130. H2 evi iç mekan fotoğrafları

a) H2 evi ahşap döşeme

b) H2 evi ahşap iç kapı

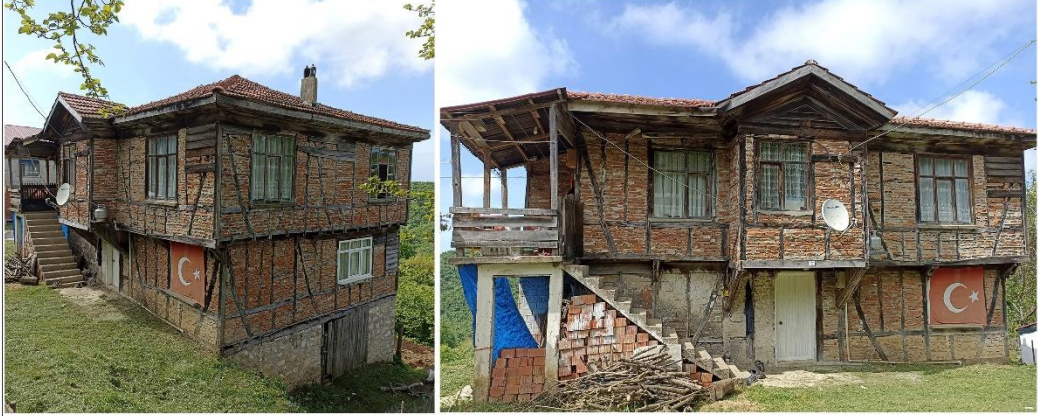
CEPHE ÖZELLİKLERİ:	<p>Yapı cephesinde taş yığma temel ve ahşap karkas sistem yapım tekniği kullanılarak araları tuğla ile doldurulmuştur. Eskiden bu dolgu işlemini kerpiçle yapılmıştır fakat zamanla bozulunca yerine tuğla ile tadilat işlemi görmüştür yapı. Duvarların üzerinde bazı kısımlarında ahşap kaplandıği görülmektedir. Yapının zemin kat kapısı üzerinde ve arka cephede konsol çıkma bulunmaktadır. Güney cephesinde ki pencere ve kapılar ahşap malzemeden yapıp günümüze kadar değişmemiştir. Fakat doğu cephesinde ve batı cephesinde muhdes pencereler bulunmaktadır. Ana giriş cephesinde ki zemin kat penceresi kırıldığından bayrak ile kapatılmıştır. Yapı üst örtüsü kırma çatı olarak marsilya kiremit kullanılmıştır.</p>		
FOTOĞRAFLAR

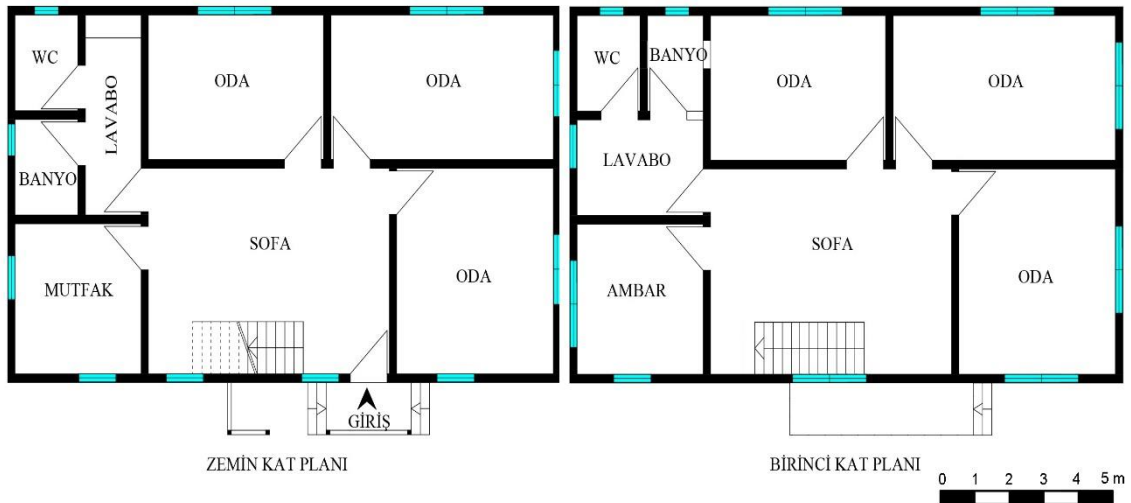
Şekil 3.131. H3 evi kat planları

134 ada 7 parseldeki bulunan konut 1954 yılında inşa edilen bir yapıdır. Aktif halde kullanılan yapı zemin kat ve bir normal kattan oluşmaktadır. Konuta giriş üç basamakla yükseltilmiş olup sahanlıktan tek kanatlı ahşap kapı ile güney cephesinden sağlanmaktadır. İç sofalı plan tipine sahip olan konutta sofadan üç oda, mutfak ve ıslak hacim holüne geçiş sağlanmaktadır. Islak hacim holünden tuvalet ve banyoya geçiş sağlanmaktadır. Tek kollu ahşap merdiven ile birinci kata çıkılmaktadır. Birinci kat zemin kat ile benzer plana sahiptir. Sofa etrafında kiler, üç oda ve ıslak hacim holü bulunmaktadır. Üst katta çıkmlar olması sebebiyle alt kata göre daha büyük bir alana sahiptir.

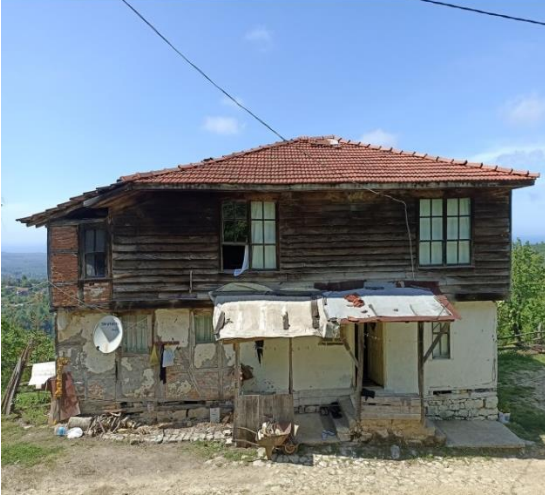
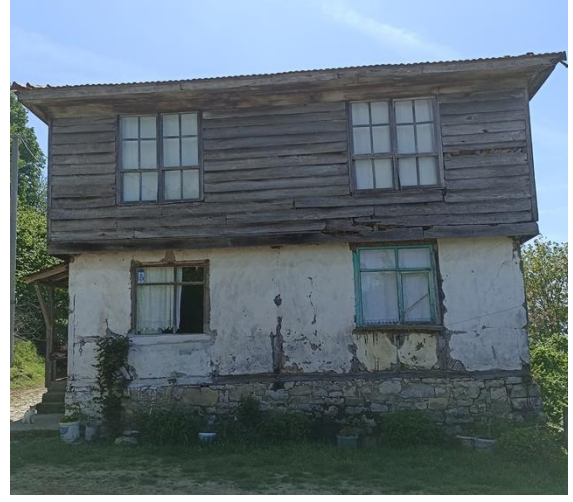
Şekil 3.132. H3 evi cephe fotoğrafları

Taş temel üzeri ahşap karkas sistem ile inşa edilen yapının dolgu duvarları ateş tuğla ile örülmüştür. Cephelerin bazılarında duvarlar açık bir şekilde bırakılmışken bir kısmı sıvanmış bir kısmı ise ahşap kaplanmıştır. Sıvalarda dökülmeler, kabarmalar mevcuttur. Ahşap malzemelerde kabarmalar, eksilmeler, eğilmeler gibi çeşitli bozulmalar meydana gelmiştir. Yapının tüm kapı ve pencereleri ahşaptır. Pencereler açılan kanatlı veya giyotin (düşey) pencere tipi olarak farklı tiplerde kullanılmıştır. Çatı ise kırma çatı tipinde marsilya kiremit kullanılarak yapılmıştır.

a) Güney cephesi

b) Batı cephesi

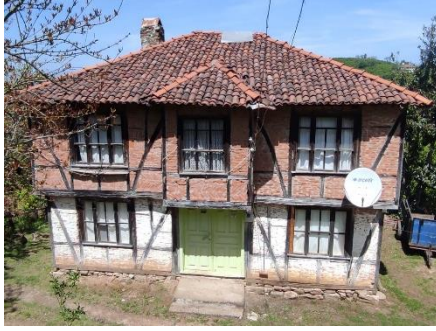
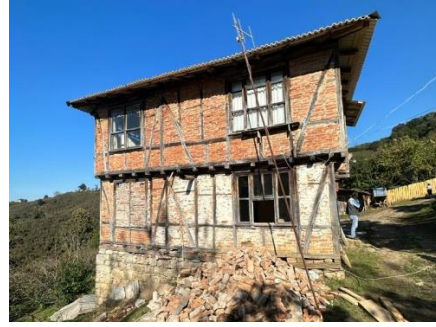
Şekil 3.135. H4 evi cephe fotoğrafları

a) Güney cephesi

b) Batı cephesi

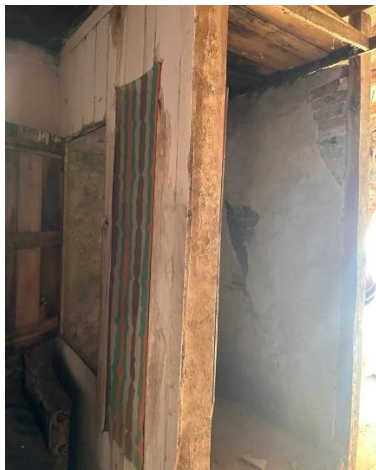
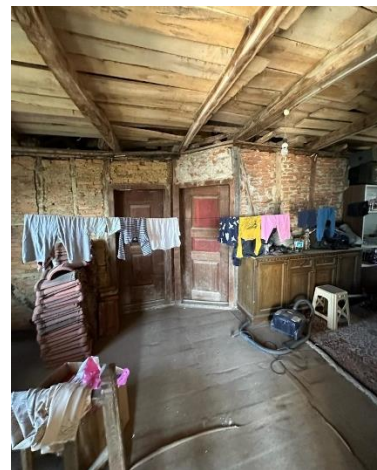
Şekil 3.136. H4 evi iç mekan fotoğrafları

Tüm kapı doğramaları ahşaptır. Tüm pencereler orijinalliğini koruyarak giyotin tipinde ahşap doğramalı olarak kullanılmıştır. Birinci katta zemin kata göre üç cepheden çıkımlar mevcut olup çıkma kat birleşim yerlerinde ahşap kirişler uzanmaktadır. Çatı ise kırma çatı tipinde alaturka kiremit ile örtülmüş olup şu an büyük bir tadilat geçiren ev trapez sac malzeme ile yakın vakitte yenilenmiştir. Yapı içerisine baktığımızda ise en çok dikkat çeken özellik iç duvarlarda hiçbir sıva, boya işleminin olmadığı tuğla duvarlar ve ahşap dikmeler gözükmektedir. Yapı içerisindeki her şey özgünlüğünü koruyarak ilk yapılmış halini yansıtmaktadır. Ahşap tavan, ahşap döşeme, ahşap iç kapı, ahşap merdiven, ahşap gömme dolaplar ve ocakların kullanıldığı görülmektedir. Ocağın hemen yanında odunluk bulunmakta olup odunların saklandığı yerin üstüne denk gelen kısımda ise mutfak gereçleri gibi malzemelerini yerleştirildikleri raflar mevcuttur. Ocağın diğer yanında ise gömme dolap bulunmakta olup yüklük ve banyo işlevi görmektedir. Şu an ise yapıda ocak bölümlerinde sökölme işlemleri yapıldığından bazı odalarda gömme dolap içleri gözükmektedir.

a) Gömme dolap yeri

b) İç sofa fotoğrafı

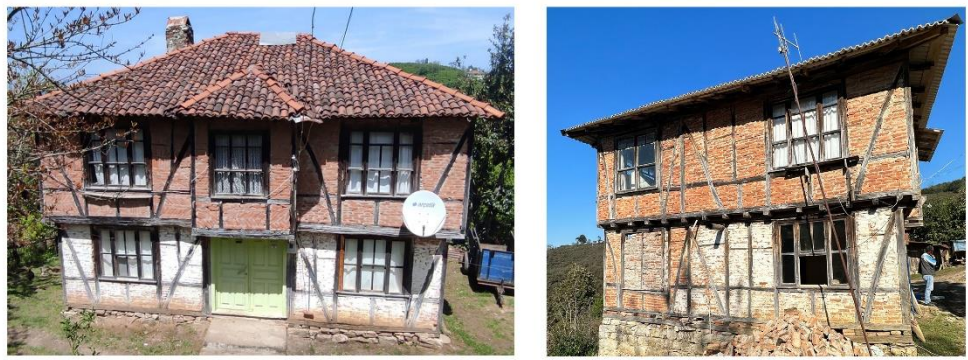
CEPHE ÖZELLİKLERİ:	<p>Yapının bodrum katı taş yığma yapım tekniği ile üst katlar ise ahşap karkas sistem yapım tekniği kullanılarak yapılmıştır. Karkas sistem araları tuğla ile doldurularak duvarlar örülmüştür. Cephenin bir kısmı beyaz kireç ile sıvanmış genel olarak cephe yalın haldedir. Yapının pencere ve kapı doğramaları ahşaptır.Özgünlüğünü korumakta olan pencereler düşey giyotin olarak kullanılmaktadır 1 adet arka cephede pencere değiştirilerek tek kanatlı ahşap pencere ile değiştirilmiştir. Cephe hareketliğini cumba ve birinci katın zemin kattan biraz daha büyük olup 3 cepheden 20 cm kadar az çıkma mevcuttur. Üst örtü kırma çatı olarak yapılmış ve alaturka kiremit ile örtülmüştür. Yapı cephesinde bozulmalar, ahşap malzemede eskimeler, pencerelerin kapatılarak tuğla duvar örülmesi gibi sorunlar gözlemlenmiştir.</p>		
FOTOĞRAFLAR

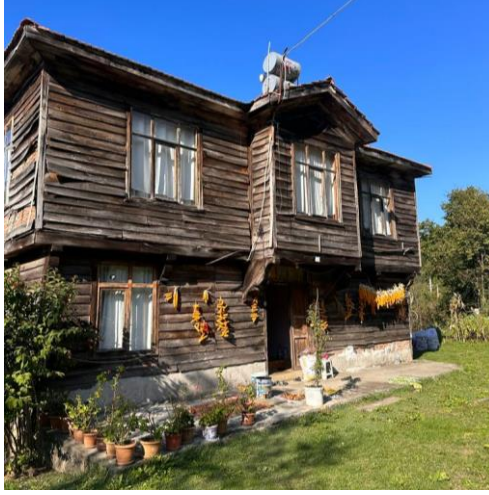
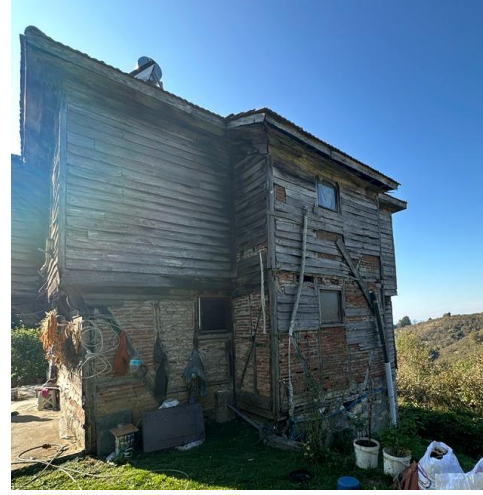
Şekil 3.138. H5 evi cephe fotoğrafları

a) Güney cephesi

b) Doğu cephesi

Yapı cephesi genel olarak orta durumdadır ve bazı kısımlarda ahşap kaplama malzemesinde kayıplar, eskimeler mevcuttur. Ahşap malzeme kayıpları olduğundan tuğla malzemeler gözükmektedir. Tüm pencere ve kapı doğramaları ahşaptır. Birinci katta zemin kata göre dört cepheden çıkmalar mevcut olup çıkma kat birleşim yerlerinde ahşap payandalarla desteklenmiştir. Çatı ise kırma çatı tipinde marsilya kiremit ile örtülmüştür. Yapı içerisine baktığımızda ise tadilat geçirdiği için ilk yapıldığı hali gibi olmasa da doğal malzemeler kullanılarak ahşap malzeme ile tavan, döşeme, merdiven, korkuluk ve kapı olarak yenilenmiştir. Ocak bölümleri kapatılmıştır fakat bazı odalarda yanında ki gömme dolaplar bırakılarak yüklük olarak kullanılmaya devam etmiştir.

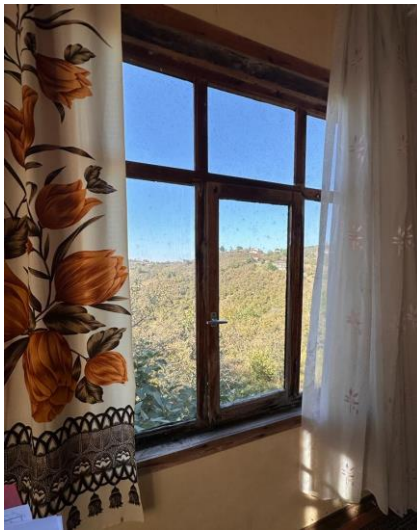
Şekil 3.139. H5 evi iç mekan fotoğrafları

a) Ahşap pencere

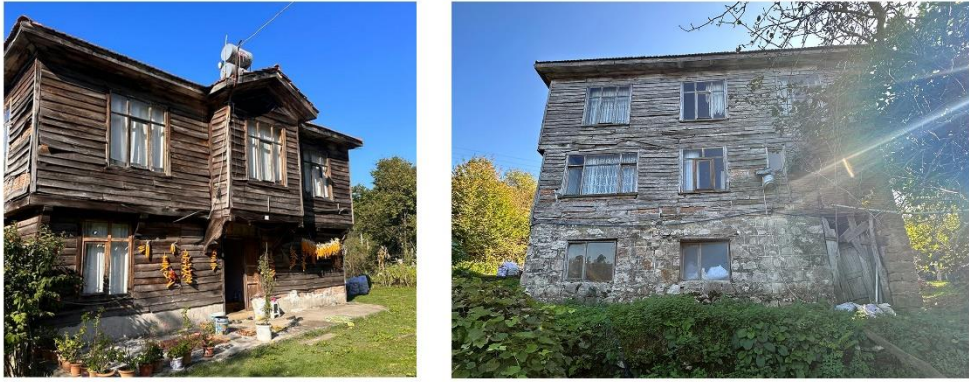
CEPHE ÖZELLİKLERİ:	<p>Yapının bodrum katı taş yığma yapım tekniği ile üst katlar ise ahşap karkas sistem yapım tekniği kullanılarak yapılmıştır. Karkas sistem araları tuğla ile doldurularak duvarlar örülmüştür. Duvarlar üzerine ahşap kaplamalar yapılmıştır. Yapının pencere ve kapı doğramaları ahşaptır. Cumbanın ahşap destek elemanları dikkat çekmektedir. Üst örtü kırma çatı olarak marsilya kiremit kullanılarak inşa edilmiştir. Yapı cephesinde çatlaklar, bozulmalar, ahşap malzemede eskimeler, ahşap malzemede sökülme işlemleri, pencerelerin kapatılması gibi sorunlar gözlemlenmiştir.</p>		
FOTOĞRAFLAR
