**KIRSAL YERLEŞİMLERDEKİ GELENEKSEL KONUTLARIN
FARKLI ETNİK GRUPLAR BAĞLAMINDA İNCELENMESİ:
DÜZCE ÖRNEĞİ**

**YÜKSEK LİSANS
MİMARLIK ANABİLİM DALI**

DÜZCE, 2023

T.C.
DÜZCE ÜNİVERSİTESİ
LİSANSÜSTÜ EĞİTİM ENSTİTÜSÜ

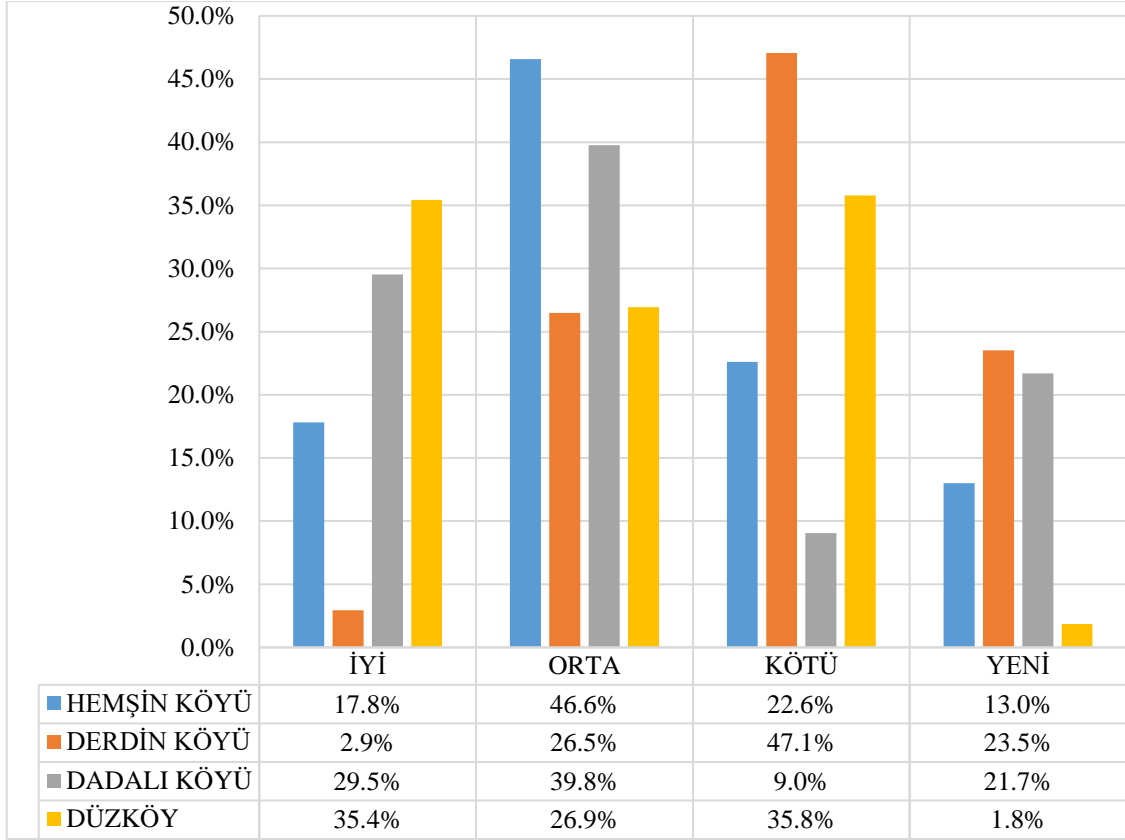
Şekil 4.7. Çalışmada seçilen köylerin yapı durumu analizi yüzdelerle grafiği

Yapı durumu analizinde köylerin artık terk edilmesi veya mevsimlik olarak kullanılmasından dolayı özgün yapıların eskidiği ve hasarlar olduğu gözlemlenmiştir. Aktif olarak kullanılan geleneksel konutların ise çeşitli ihtiyaçlardan dolayı değişime uğradığı gözlemlenmiştir. Bu değişimlerin yeterli olmadığı yapılar yıkılıp yeni yapımla yöntemlerle inşa edildiği köy halkından edinilen bilgiler sonucunda ulaşılmıştır. Yakın zamanda inşa edilmiş betonarme yapılar yeni olarak analize işlenmiştir. Taşıyıcı sistem sorunlarına göre yakın zamanda inşa edilenlere göre daha eski olan yapılar ise iyi, orta, kötü olarak analiz edilmiştir. Dadalı köyünde konut olarak kullanılan yapıların yoğun olmasından ve aktif olarak kullanılan bir köy olduğundan kötü olarak analiz edilen yapılar oldukça azdır köyün %9'unu oluşturmaktadır. Halk yapılarına iyi bakmaya çalışıp herhangi bir ciddi taşıyıcı sorunu olmadan oturmaya devam etmektedirler. Diğer köylerde kötü yapı oranları %22,6-%47,1 arasında değişmekte olup genelde konut yapılarının ek birimleri taşıyıcı bakımından kötü durumda olduğu gözlemlenmiştir. Dadalı ve Düzköy en kalabalık iki köy olması ve köy halkının evlerini sürekli kullanmasından dolayı iyi yapılar diğer köylere göre fazla olup sırasıyla %29,5 ve %35,4 olarak analiz edilmiştir. Derdin köyü doğal güzelliği açısından tercih edilen köylerden biri olması ve geniş arazilere sahipliği nedeniyle halkın yakın vakitte inşa ettiği evler diğer köylere göre daha fazladır köyün %23,5'ini yeni yapılar oluşturmaktadır. Hemşin köyünün %46,6'sını, Dadalı köyünün %39,8'ini, Düzköy'ün %26,9'unu ve Derdin köyünün %26,5'ini orta yapılar oluşturmaktadır.

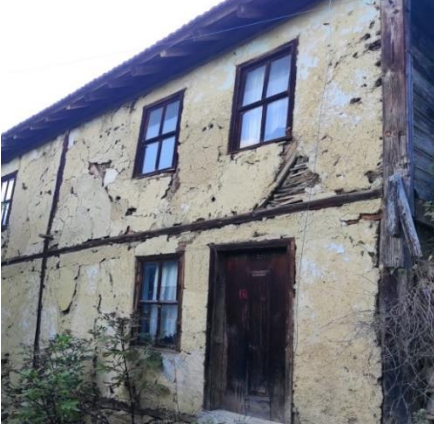
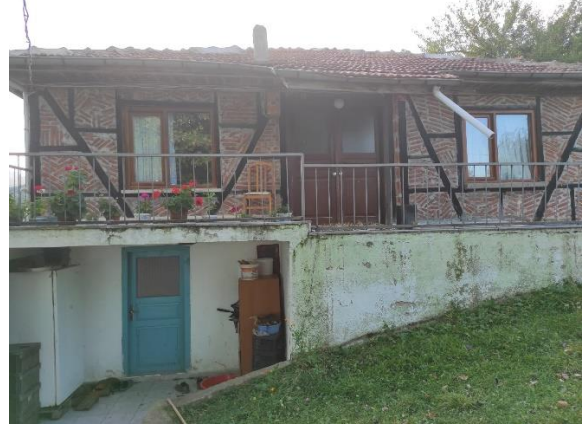
3. Derdin köyünde duvar dolgu malzemesi seçiminde genel olarak yabani fındık sopası kullanılmış ve üzeri toprak sıva ile sıvanmıştır. Fakat A3 evi yakın geçmişte yapıldığı için tuğla malzeme kullanılmış ve herhangi bir sıvama işlemi de yapılmamıştır. Bu yüzden A3 evi köyün genel özelliklerinden farklıdır. Derdin köyü harici incelenen diğer üç köyde ise tuğla dolgu malzemesi kullanmıştır.

Şekil 4.10. Karşılaştırılan dolgu malzemesi tipleri a) A4 evi dolgu malzemesi yabani fındık sopası b) A3 evi dolgu malzemesi tuğla

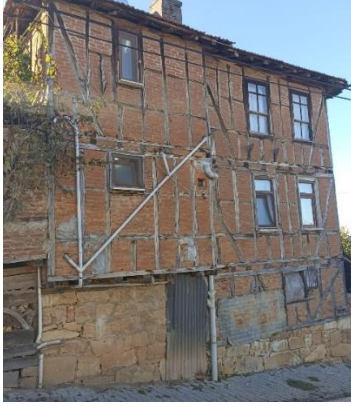
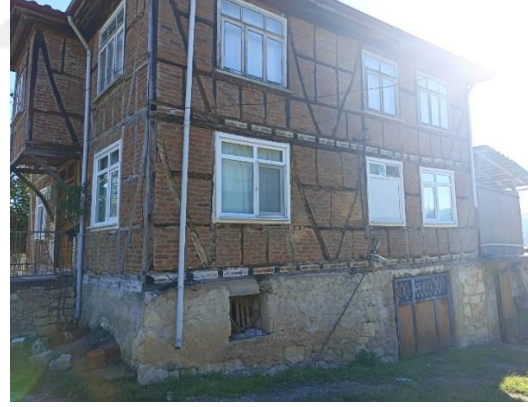
4. İncelenen yapılar genel olarak konut işlevinde ve bodrum katları da depo, odunluk gibi işlevlerde kullanılmaktadır. Fakat Dadalı köyünde yapıların bodrum katları genellikle ahır işlevinde kullanıldığı gözlemlenmiştir. M1, M3, M4 evleri ahır+konut işlevinde kullanılmaktadır.

Şekil 4.11. Ahır+konut örnekleri a) M3 evi b) M1 evi

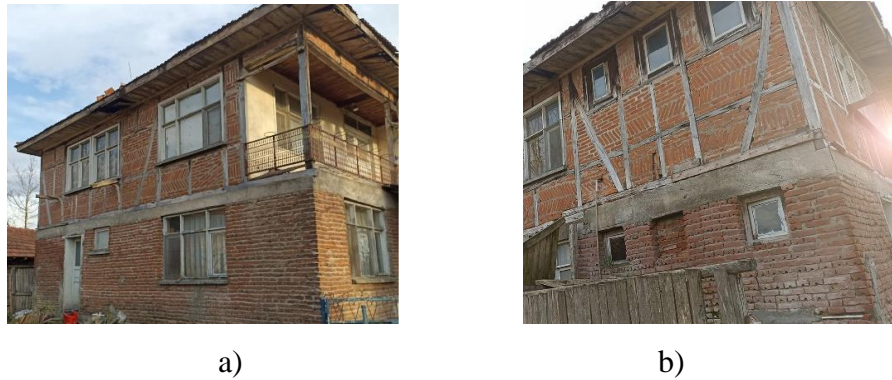
7. Dört köy genelinde ahşap karkas sistem hakimken Düzköy'de bulunan L5 evinin zemin kat yapımının yığma tekniği yapılarak inşa edildiğini birinci katın ise ahşap karkas olarak inşa edildiği görülmüştür. Yapının tamamına baktığımızda ise karma yapım tekniği kullanıldığı tespit edilmiştir.

Şekil 4.14. L5 evi yapım tekniği

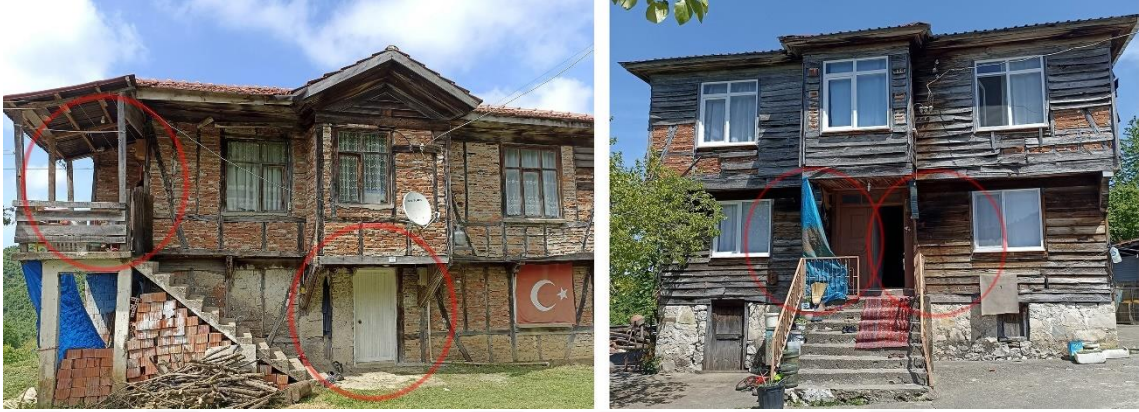
8. Hemşin köyünde diğer köylerden farklı olarak H1 ve H2 evleri iki ayrı bağımsız bölüm olarak kullanılmaktadır. Evleri iki farklı ailenin kullandığı ve giriş kapılarının farklı olduğu tespit edilmiştir.

Şekil 4.15. H1 ve H2 evi a) H2 evi farklı girişleri b) H1 evi farklı girişleri

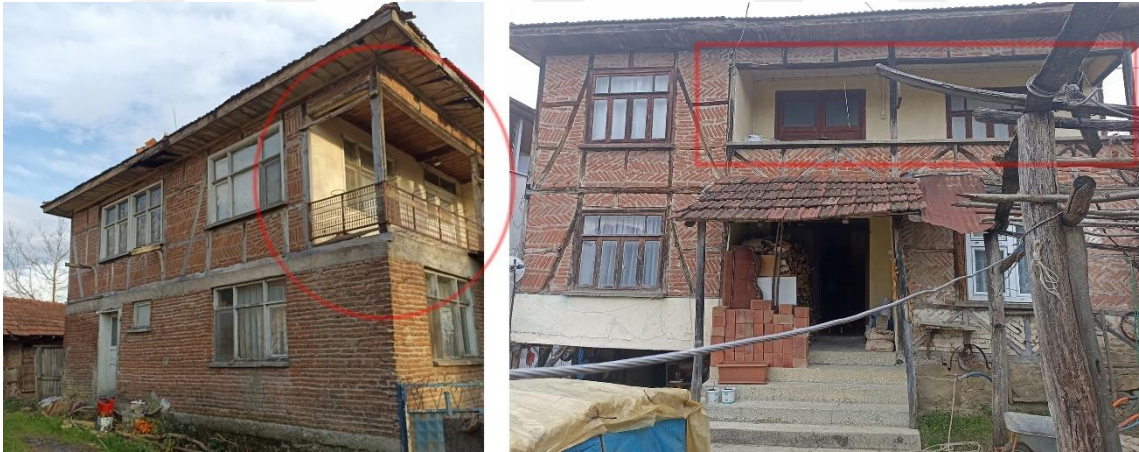
9. Düzköy'de L4 ve L5 evlerinde balkona rastlanılmıştır. Hiçbir köyde incelenen geleneksel konutlarda balkona rastlanılmamıştır.

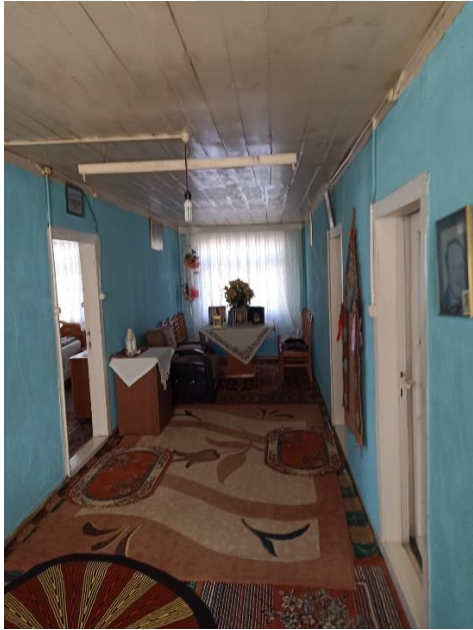
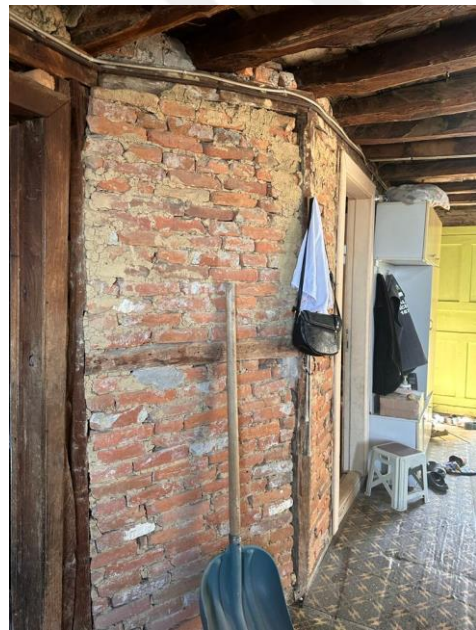
11.H4 evinin iç duvarları sıvasız olarak karşımıza çıkmışken incelenen diğer tüm konutların iç duvarları boyalı halde kullanılmaktadır.

Şekil 4.18. Farklı iç duvar örnekleri a) M1 evi iç duvarları b) H4 evi iç duvarları

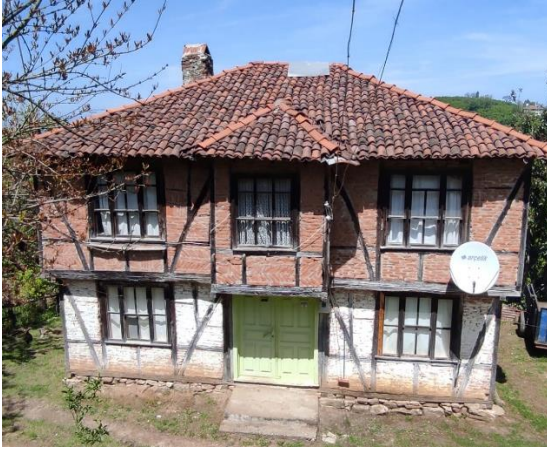
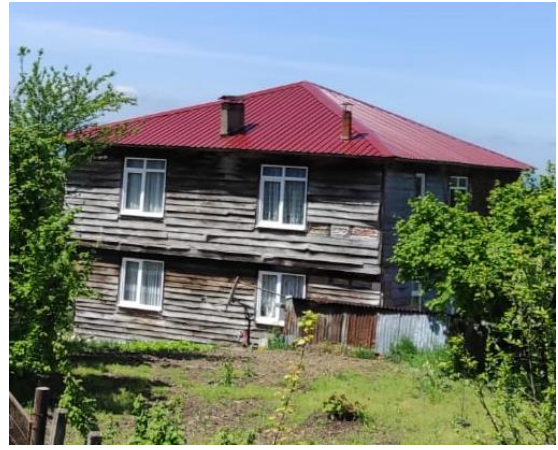
12 H4 ve M5 evlerinde alaturka kiremit, H1 evinde trapez sac diđer tüm evlerde ise marsilya kiremit kullanıldıđı gözlemlenmiştir.

Şekil 4.19. Farklı çatı örtüleri a) H4 evi alaturka kiremit örtü b) H1 evi trapez sac örtü

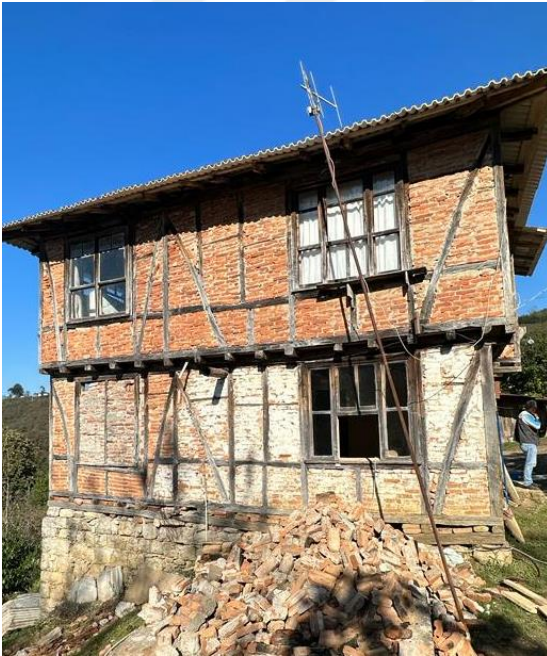
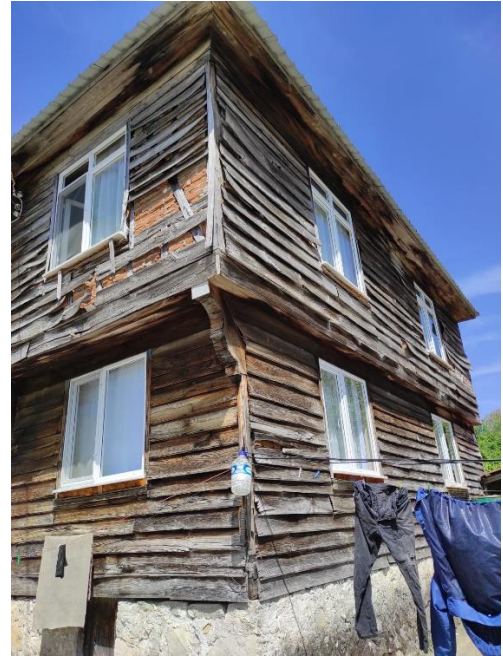
13. Hemşin köyünde incelenen tüm yapıların birinci katlarında konsol çıkmalar mevcuttur. Diđer tüm köylerde ise cumba dışında konsol çıkma bulunmamaktadır.

Şekil 4.20. Hemşin köyü konsol çıkmalar a) H4 evi konsol çıkma b) H1 evi konsol çıkma
