**YARI KURAK DAĞLIK ALANLARDA ORMAN YOLU KAZI  
ŞEVLERİNDE MEYDANA GELEN TOPRAK KAYIPLARININ İHA  
VE YERSEL FOTOGRA METRİK YÖNTEMLERLE BELİRLENMESİ**

**YÜKSEK LİSANS TEZİ  
ORMAN MÜHENDİSLİĞİ ANABİLİM DALI**

**DÜZCE, 2022**

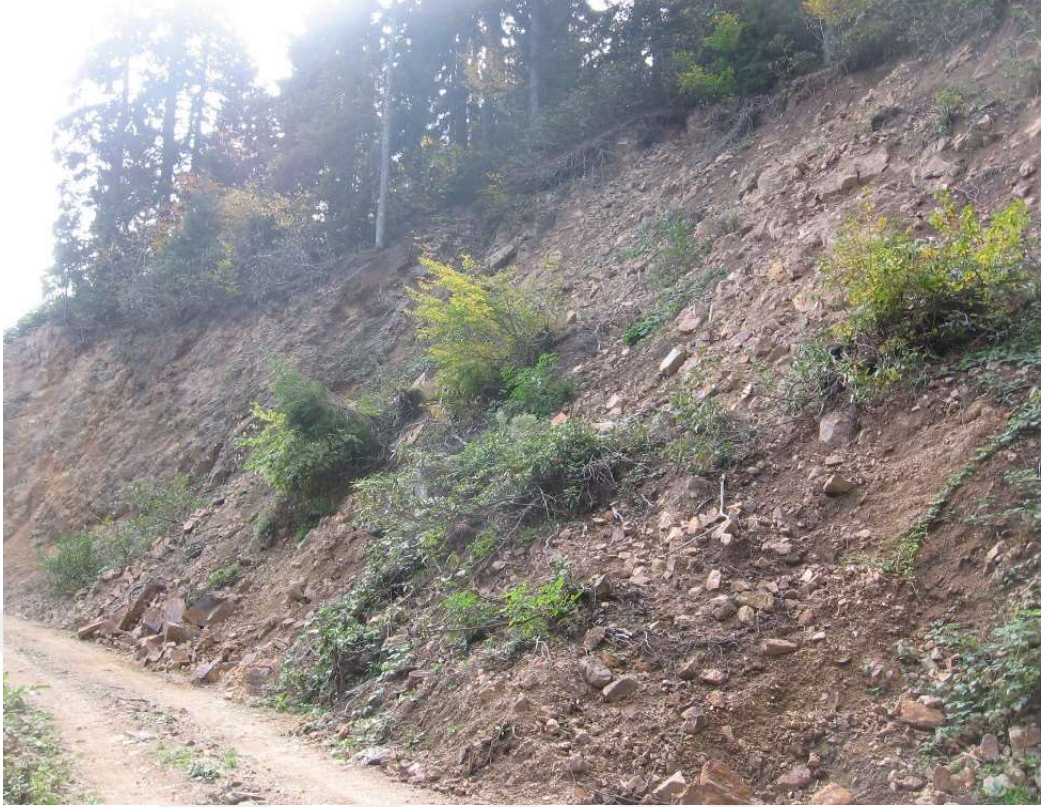
Şekil 1.4. Kazı şevinde kayma.

Orman yolu şevlerinde genel olarak kütle hareketleri (heyelan) ve erozyon şeklinde deformasyonlar meydana gelmektedir. Görcelioğlu (2004b)'na göre heyelan, yamaç ve şevi oluşturan doğal kaya, toprak vb. ile yapay dolgunun yer çekimi etkisi ile hareketi olarak tanımlanır. Cruden (1991) ise heyelanı kaya, toprak zemin veya molozların yamaç aşağı hareketi şeklinde tanımlamıştır. Heyelanlar; düşme, devrilme, kayma, yanal yayılma ve karmaşık olmak üzere beş sınıfa ayrılır (Varnes, 1978). Orman yollarında genel olarak kayma şeklinde heyelanlar olmaktadır (Şekil 1.4). Bu tez çalışmasında kazı şevlerindeki erozyon incelendiğinden erozyon konusuna daha fazla değinilmiştir.

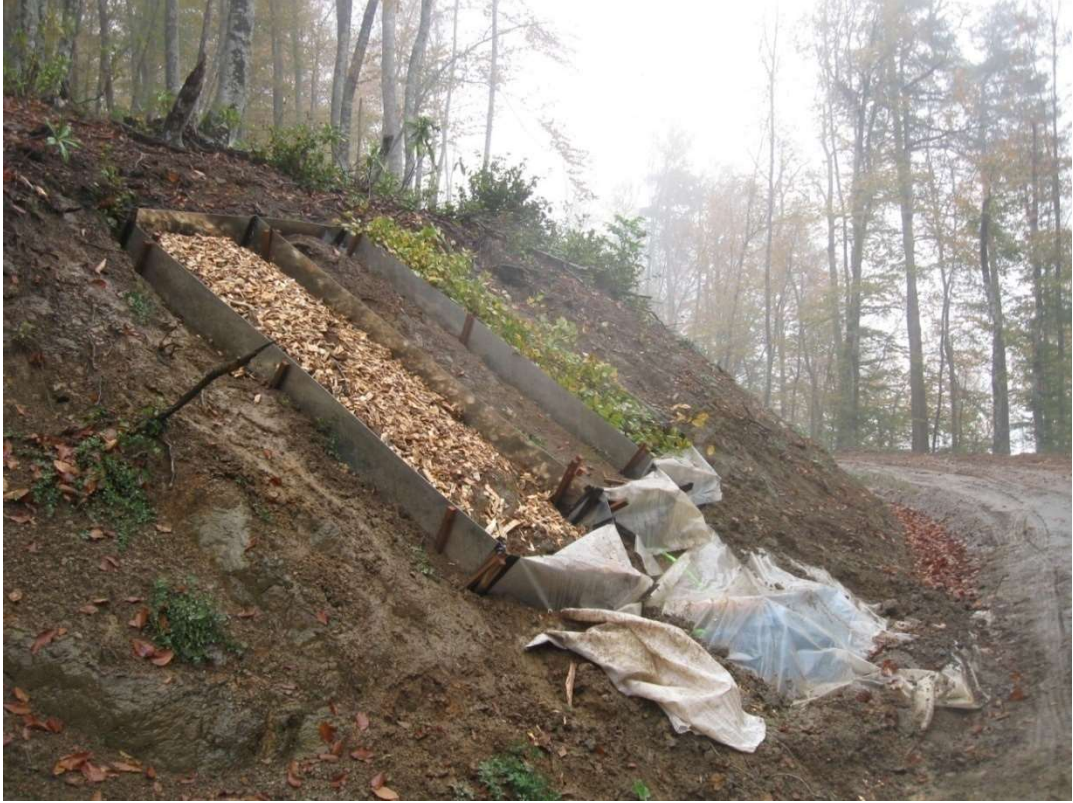
Şekil 1.5. Yüzeysel akış parselleri.

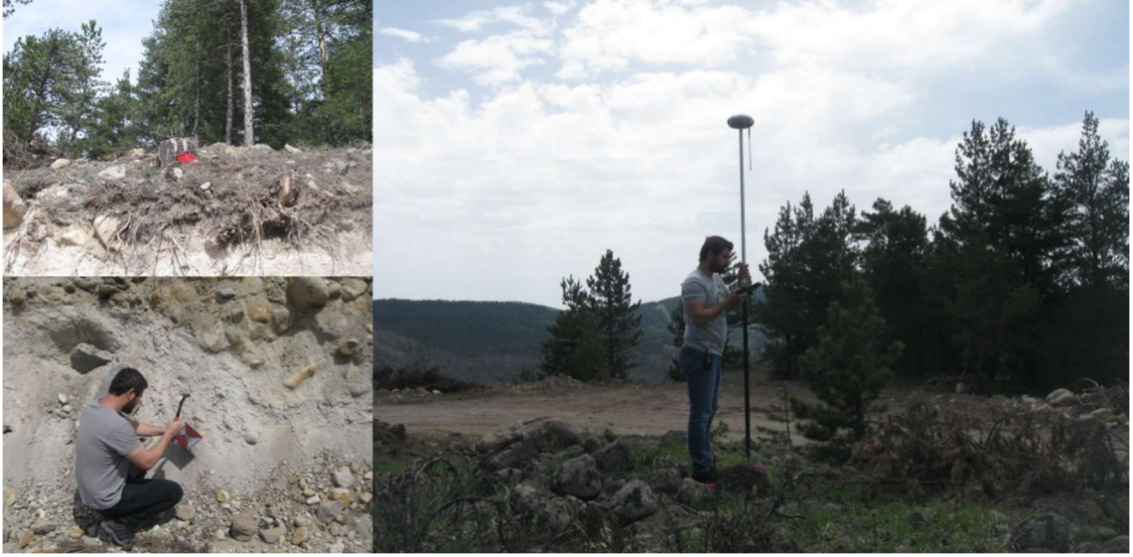
Şekil 2.5. YKN'nin alana apliedilmesi ve RTK-GNSS alıcı ile koordinatlarının ölçülmesi.

Arazi çalışmalarının temel adımları olan İHA platformu uçuşu ve yersel fotogrametrik alımların gerçekleştirilmesinden önce kazı şevi üzerine fotoğraflarda belirgin olarak görülebilecek şekilde 23 adet yer kontrol noktası (YKN) aplike edilmiştir(Şekil 2.4). YKN'lerin alana yerleştirilmesi aşamasında, Şekil 2.5.'te gösterilen boyut ve renklerde üretilen yapay YKN'ler kullanılmıştır. Bunun yanı sıra doğal hedeflerde (kaya, ağaç kökü vb.) YKN olarak fotoğraflarda kolay tespit edilebilmesi için kırmızı sprej boya ile işaretlenip kullanılmıştır. Yol platformu üzerine kırmızı sprej boya ile aplike edilen her bir YKN'nin TUREF TM33 koordinat sisteminde X, Y ve Z koordinatları (Çizelge 2.3) SATLAB SL600 6G RTK-GNSS (Global Navigation Satellite System) alıcısı ile 1-2 cm doğruluklarda ölçülmüş, X, Y ve Z konum bilgileri elde edilmiştir.

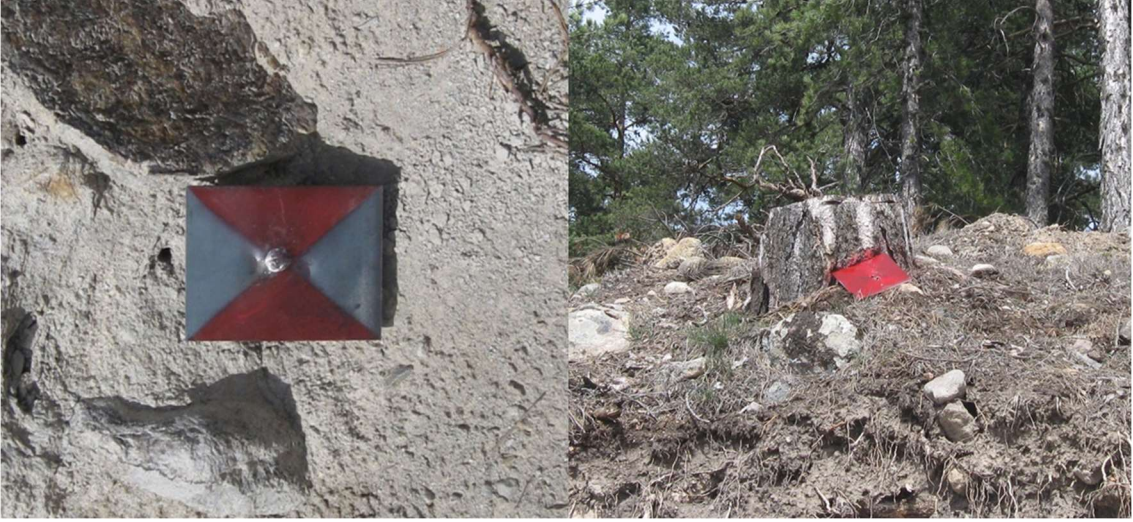
Şekil 2.6. Çalışmada kullanılan yapay YKN (20x10 cm) örnekleri.

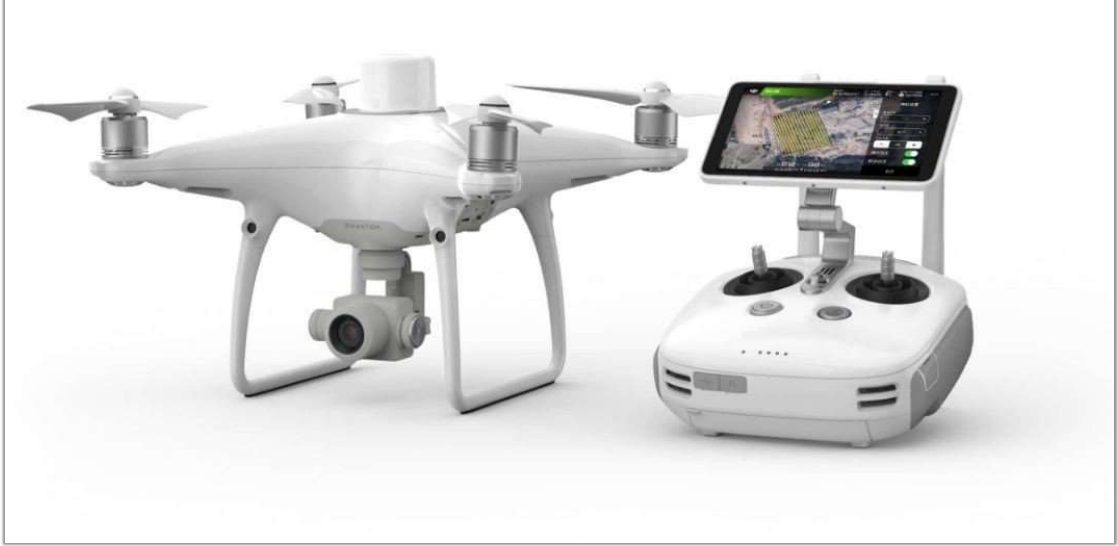
Şekil 2.7. DJI Phantom 4 RTK model İHA ve uzaktan kumandası.

YKN ölçümlerini takiben saha üzerinde İHA ile uçuş gerçekleştirilmiştir. İHA platformunda uçuşlar otonom olarak yapmıştır. Alınacak görüntülerin ön ve yan bindirme oranlarını %90 olarak ayarlanmıştır. Uçuşların gerçekleştirilmesi aşamasında DJI Phantom 4 RTK model İHA platformunun kullanılmıştır (Şekil 2.6). DJI Phantom 4 RTK sistemi üzerinde 1 inçlik 20 megapiksel çözünürlüğünde CMOS sensör bulunmaktadır. İHA sistemi üzerinde yüksek konum doğruluğu sağlayan çok frekanslı bir RTK/PPK veri alımına izin veren küresel navigasyon uydu sistemi GNSS) alıcısına sahiptir. Platform uçuş planlama işlemi DJI Phantom 4 RTK sisteminin kumandasından DJI GS RTK uygulaması ile oluşturulmuştur. Öncesinde Global Mapper yazılımında oluşturulan sahanın SYM verisi (SRTM DEM 30 m konumsal çözünürlüklü) ve uçuş yapılan alanın sınırlarını kapsayan bir vektör veri (KML formatında) SD kart ile kumandaya aktarılmıştır. Daha sonra bu veriler kullanılarak alanın büyüklüğü ve İHA' nın batarya kapasitesine bağlı olarak süre dikkate alınarak %90 ön ve yan bindirme oranları ile

topografyadan 65 m yükseklikten topografyaya adaptif olarak uçuş yapacak şekilde planlama gerçekleştirilmiştir. Yapılan uçuşta 33°oblik (eğik) açıda fotoğraf alımı yapılarak fotoğrafların merkez noktası ile kazı şevi yüzeyi birbirine dik (90°) görecek şekilde ayarlanmıştır. Kazı şevi üzerinde uçuşlar sabit 0,9-1,2 cm yersel çözünürlüklü olarak görüntü alımına imkân verecek şekilde gerçekleştirilmiştir.

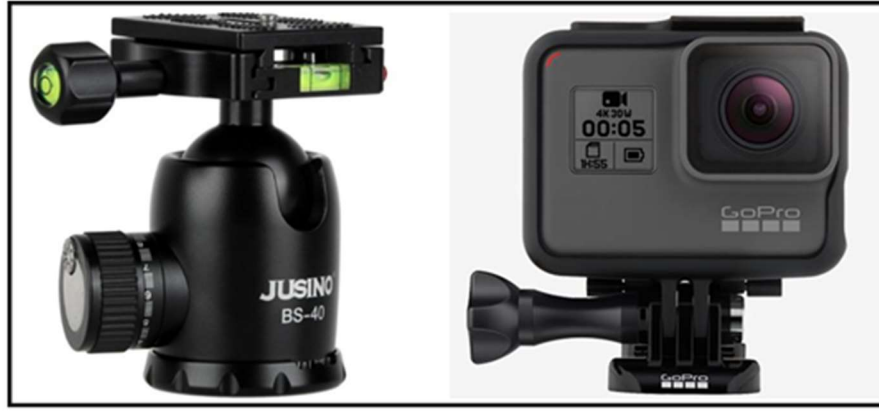
Şekil 2.8. Açılı tripod başlığı ve GoPro Hero 5 Black marka dijital kamera.

Yersel Fotogrametrik alımda jalon üzerine monte edilen fotoğraf makinesi ile cep telefonuna indirilen android yazılım sayesinde bağlantı kurularak yolun kazı şevine ait fotoğraf alımları yapılmıştır. Kamera silindirik düzece sahip jalon üzerine açılı tripod başlığı ile monte edilerek, kazı şevi yüzeyini 90°'lik bir açıyla görecek şekilde objektif düzleminin düşeyde yere 33°olarak ayarlanmıştır. Tripod üzerine yatay ve düşey konum ayarlamaları için silindirik düzeç ile hassas ayarlı fotoğraflar çekilmiştir. Algılayıcı olarak GoPro Hero5 Black 12MP Full HD dijital kamera fotoğraf çekimleri için kullanılmıştır (Şekil 2.7). Fotoğraf çekimlerinde ön ve yan bindirmeler yaklaşık olarak % 60 - % 80 aralığında yapılmıştır. Fotoğraflar kazı şevine yaklaşık 3,5 m mesafeden yapılmıştır. Jalon üzerindeki monte edilen açılı başlık ve dijital kamera ile ilk olarak yol yüzeyinde belirlenen noktalardan 2,50 m yükseklikten fotoğraf alımları yapılmıştır. Bu işlemin devamında jalon yüksekliği 4m' ye çıkarılarak aynı noktalardan tekrar fotoğraf alımları yapılmıştır (Şekil 2.8).

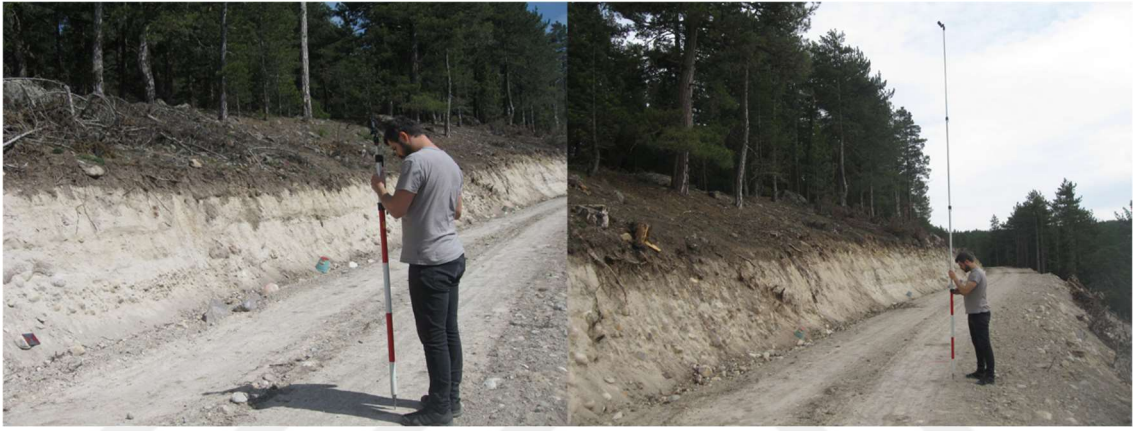
Şekil 2.9. Yersel fotogrametrik alımlar.

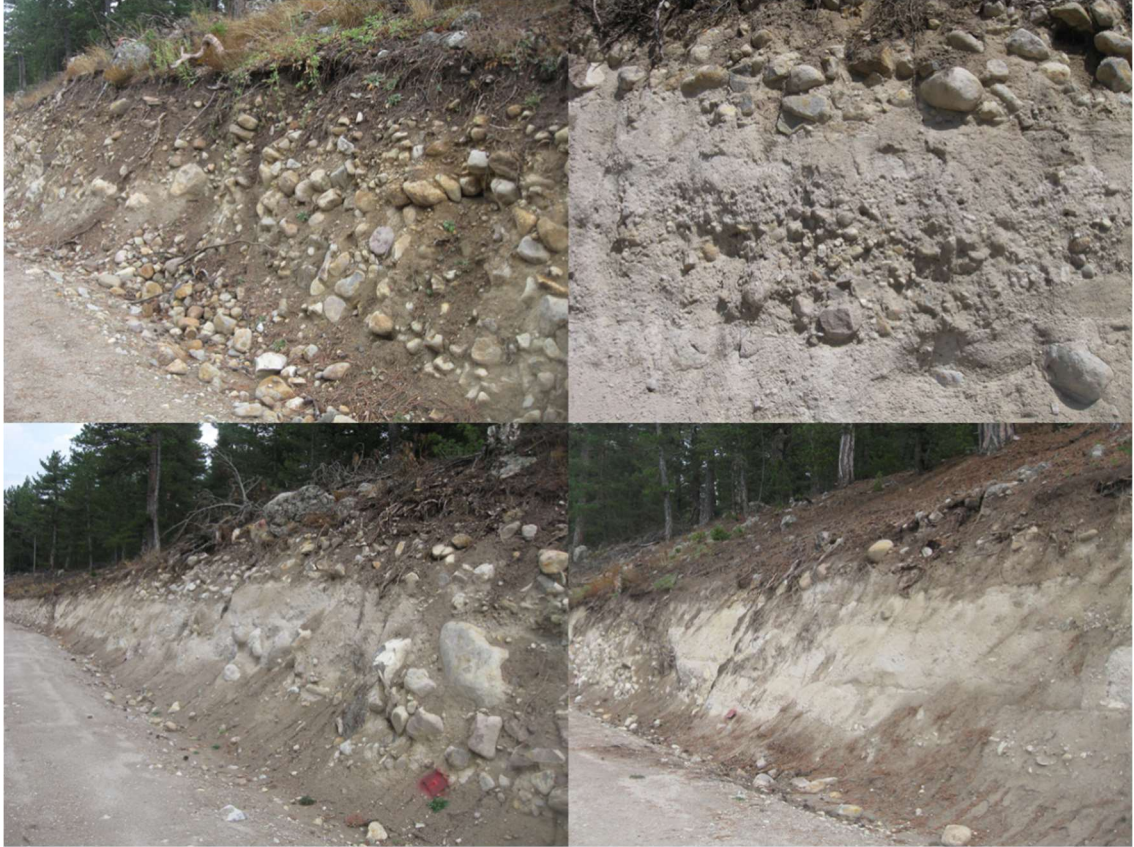
Şekil 3.5. Kazı şevinde meydana gelen deformasyon görüntüleri.

Çalışmada Mayıs 2020 ve Kasım 2020 tarihleri arasındaki orman yolu kazı şevlerindeki deformasyonlar belirlenmiştir. Genel olarak deformasyonlar yağmur erozyonu tipleri şeklinde olup küçük çaplı kaymalarda belirlenmiştir (Şekil 3.5). Kazı şevindeki alansal aşınma ve birikme değerleri Çizelge 3.2 'de verilmiştir. İHA'ya ait alansal deformasyon haritası Şekil 3.6'da, yersel fotogrametriye ait alansal deformasyon haritası ise Şekil 3.7 'de gösterilmiştir. Çizelge 3.2 incelendiğinde İHA ile yapılan uçuşlardan elde edilen sonuçlara göre Mayıs 2020 – Kasım 2020 tarihleri arasında meydana gelen toplam aşınma
