**T.C.
DÜZCE ÜNİVERSİTESİ
LİSANSÜSTÜ EĞİTİM ENSTİTÜSÜ**

**GELENEKSEL KONUTLARIN YENİDEN KULLANILMASI VE
ONARIMI AŞAMASINDA MALZEME ANALİZİNİN ÖNEMİ:
DÜZCE-KONURALP ÖRNEĞİ**

**YÜKSEK LİSANS TEZİ
MİMARLIK ANABİLİM DALI**

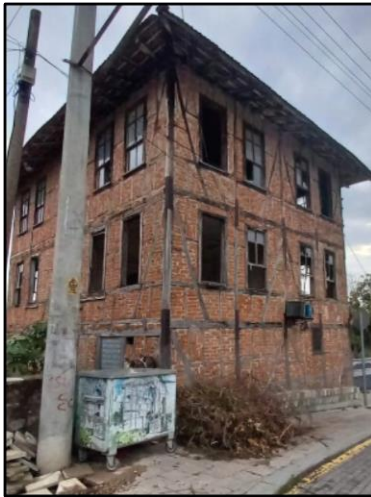
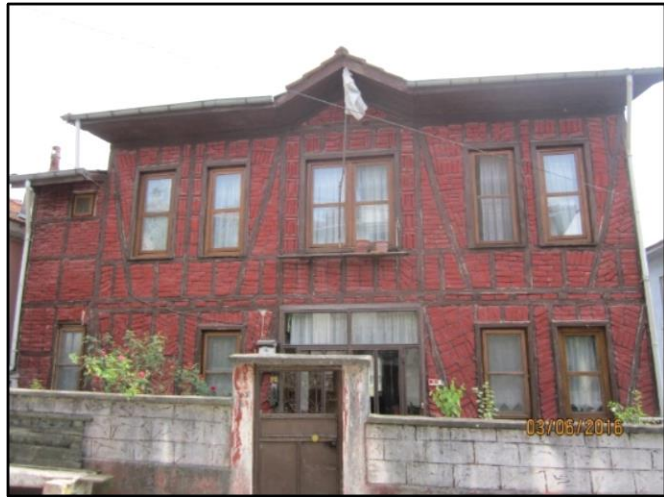
Strüktür arası dış duvarlar geleneksel harman tuğlası ile doldurulan örneklerin yanında ahşabın da dolgu malzemesi olarak kullanıldığı örnekler de mevcuttur. Duvar yüzeylerini sıvamak için kerpiç sıva yoğunlukla tercih edilmiştir.

Şekil 2.2. Ahşap karkas tuğla dolgu duvar a) 1799 parsel b) 3842 parsel (Besli, 2019).

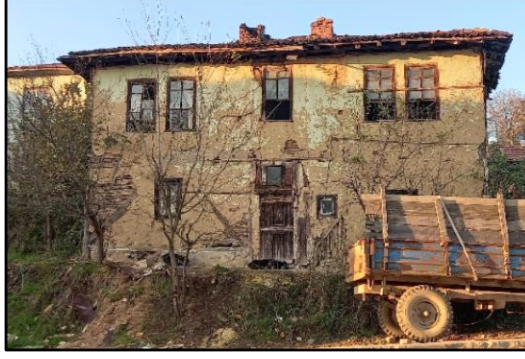
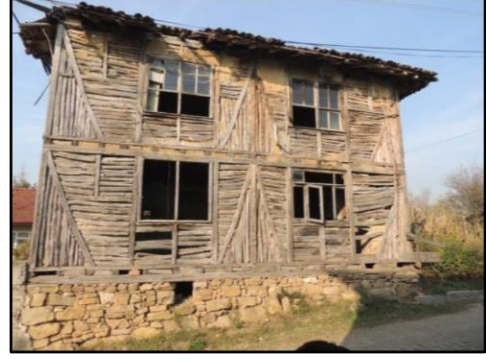
Şekil 2.3. Ahşap karkas ahşap dolgu duvar a) 1766 parsel
b) 1720 parsel (Besli, 2019).

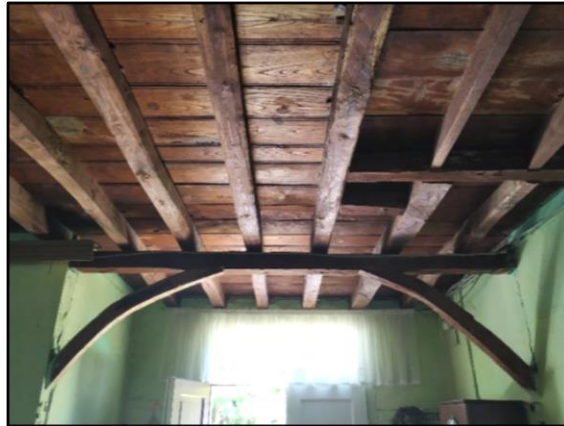
Ahşap kiriş sistemleri ortalama 10 cm kare veya dikdörtgen kesitli kirişlerin belirli aralıklarda bir araya gelmesiyle oluşturulur. Kirişler zemin katlarda ters kirişleme mantığıyla yer yer açıkta bırakılırken, özellikle üst katlarda tavan kaplaması sıkça kullanılmıştır. Farklı tipteki tavan örnekleri Şekil 2.4’de gösterilmiştir.

Şekil 2.4. Tavan kirişleri (Akçakaya, 2019).

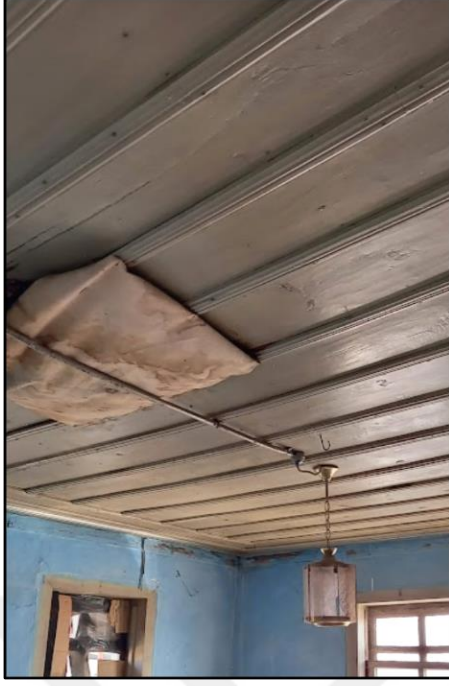
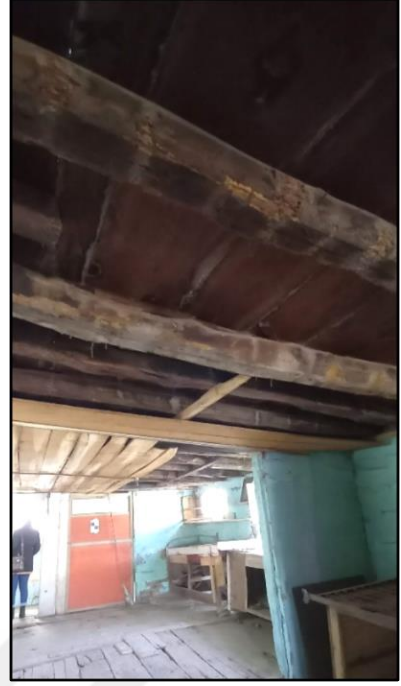
Şekil 2.5. Tavan örneği 1766 parsel a) 1. Kat b) Giriş kat.

Giriş kısmında ahşap döşeme kirişleri açıkta bırakılmış, oda mahallerinde düz tavan olarak yine ahşap kaplama yapılmıştır.

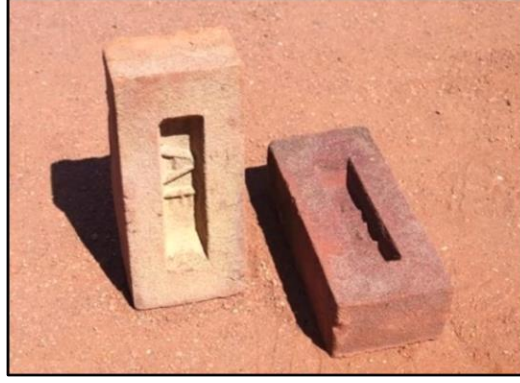
Yukarıda bahsi geçen bir takım elementlerin varlığı tuğlaların fiziksel ve mekanik dayanımlarını etkileyen faktörlerdendir. Pişmiş kil tuğlaların rengi, ham kilin kimyasal ve mineral içeriğine, pişirme sıcaklığına ve pişirildiği fırındaki atmosferik koşullarından etkilenmektedir. Pişmiş kil tuğlaların içerisindeki yüksek demir miktarı tuğlaların pembe renk almasına neden olurken, sarı ve beyaz renkleri yüksek kireç muhtevasına işaret edebilir. Bununla birlikte pişirildiğinde kırmızı tonlarına varan renk değişimleri, sıcaklığın artırılarak 1300 °C dolaylarına çıkarıldığında koyu kırmızı, mor ve kahverengi renklerini almaktadır (El-Midany ve Mahmoud, 2015). Geleneksel harman tuğlasına ait örnek Şekil 2.6'da gösterilmiştir.

Şekil 2.6. Geleneksel harman tuğlası (Er, 2013).

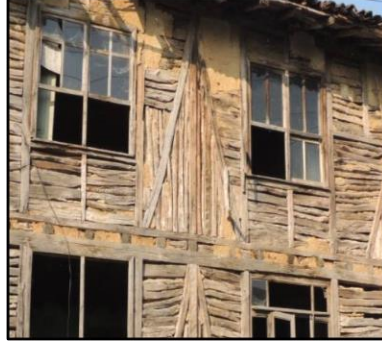
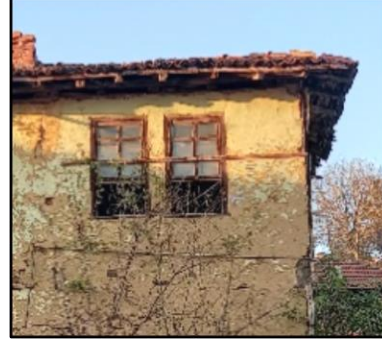
1/2 ya da 2/2 iki şekilde farklı oranlarda odanın kullanım ihtiyacına göre farklı ölçülerde pencereler bulunmaktadır. Giyotin ve çift kanatlı pencere tipleri Şekil 2.7 yoğun bir kullanım alanına sahiptir.

Şekil 2.7. Özgün giyotin pencere örnekleri a) 1720 parsel (Besli, 2019) b)1766 parsel.

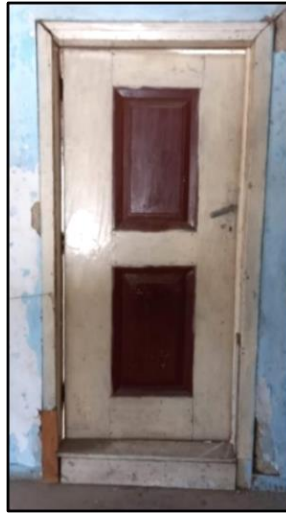
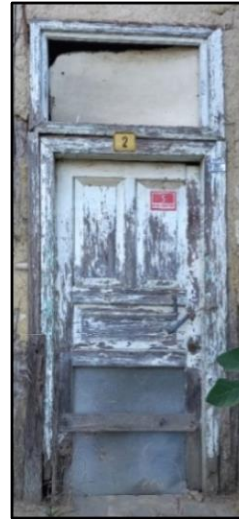
Yapı-sokak ilişkisine göre evlerin dış kapıları doğrudan sokağa açılabilirdiği gibi bazı evlerde de bahçe kapısıyla ayrıştırılan bir kurgu oluşturulmuştur. Kapıların tipolojilerini ayrıştırırken ana yapının bütünleşik bir elemanı gibi düşünülebilecek bahçe kapıları da bu kategoriye dâhil edilebilir. Hem kasa hem kanadında ahşap malzemenin kullanıldığı kapılar tek veya çift kanatlı olabilmektedir Şekil 2.8. Bazı kapıların yan ve üst kısımlarında ışık ve havalandırma amaçlı kullanılacak ışıklıklar da mevcuttur.

Şekil 2.8. Kapı örneği a) İç kapı b) Dış kapı.

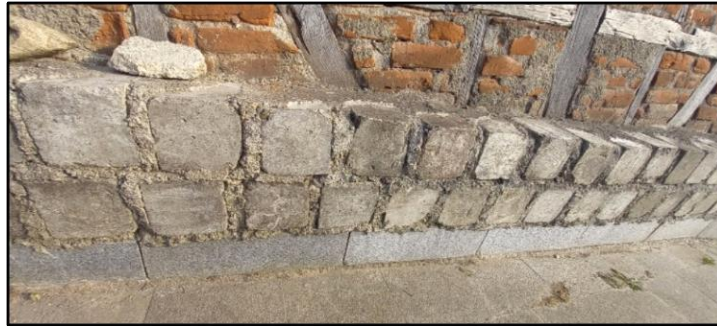
Şekil 2.13. Kesme taş tretuvar.

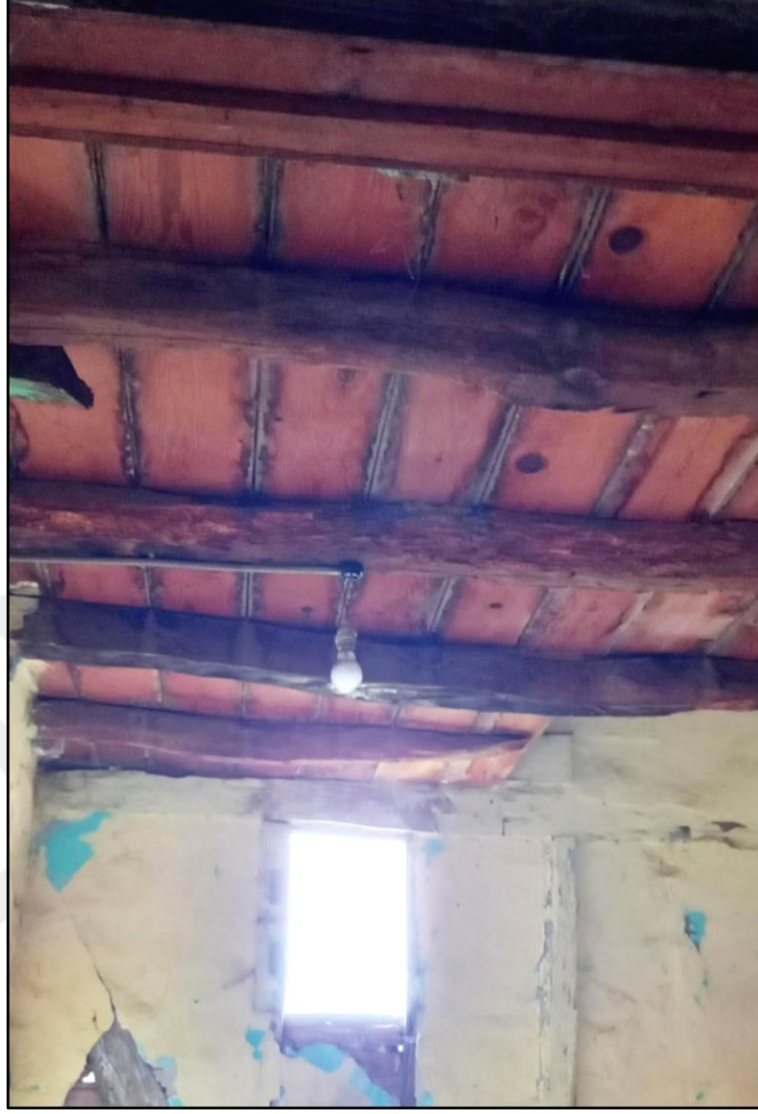
Zemin katta döşemeler şap beton, duvarlar belli bir seviyeye kadar taş ve sonrasında yine ahşap arası tuğla dolgu sistemdir. Benzer şekilde tavanlarda kaplama bulunmadığı için ahşap konstrüksiyon Şekil 2.15’ de açıkça görülebilmektedir.

Şekil 2.15. Zemin kat tavan görünümü

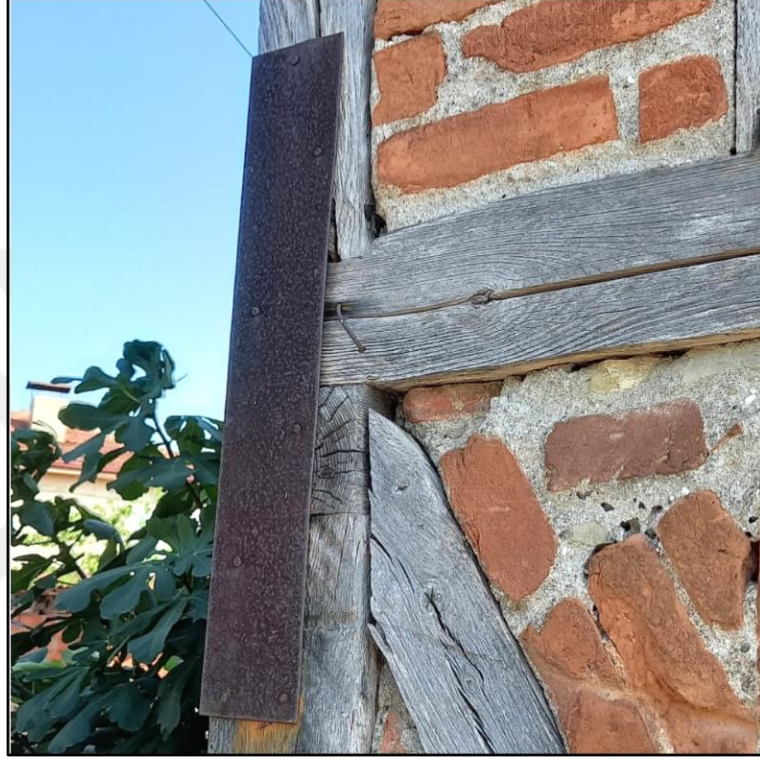
Yapının cephelerinde dış sıva kullanılmadığı için inşa tekniği ve malzemeleri okunabilmektedir. Ayrıca katlar hizasında birleşim noktalarındaki taşıyıcıları sabitlemek için lama demirleri kullanılmıştır (Besli, 2019). Ayrıca cephelerde tuğla malzeme ve dolgu harçlarında malzeme kayıpları ve yüzeysel çatlaklar oluşmuştur.

Şekil 2.19. Lama demirleri.

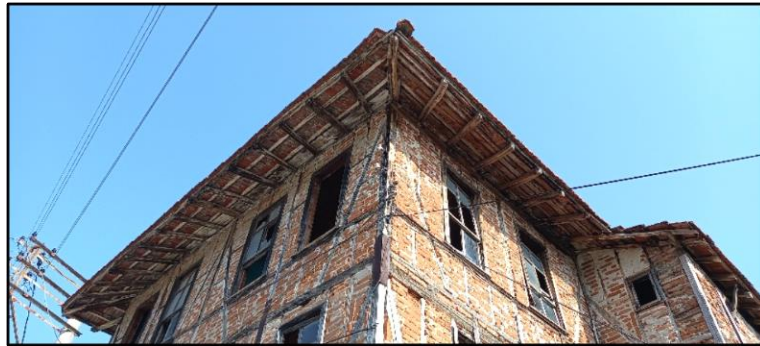
Yapıda marsilya tipi kiremit kullanılmıştır ve saçakları geniş altları kaplamasız bırakılmıştır. Bu nedenle konstrüksiyonu görülebilmektedir.

Şekil 2.20. 1799 parsel geniş çatı saçağı ve konstrüksiyonu.

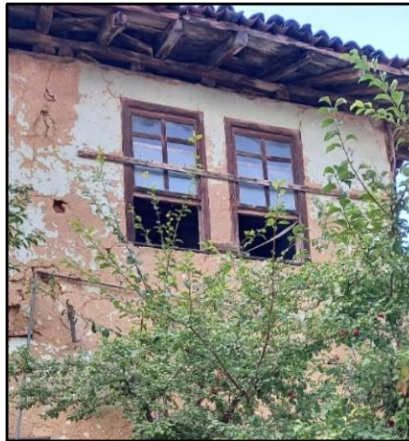
Çatı kırma çatı sistemi olup orijinal olarak alaturka kiremit kaplıdır. Küçük bir bölümünde onarım amaçlı olduğu düşünülen marsilya kiremit uygulaması mevcuttur. Yapıda geniş ahşap saçak bulunmakla birlikte saçak altı kaplaması bulunmadığı için konstrüksiyonu görünmektedir.

Şekil 2.25. 1766 parsel geniş çatı saçağı ve konstrüksiyonu.

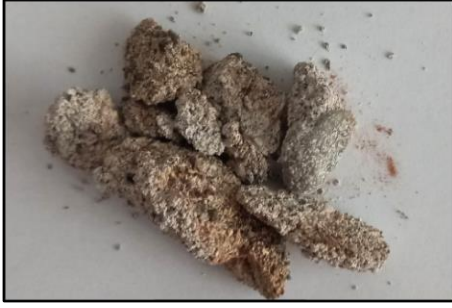
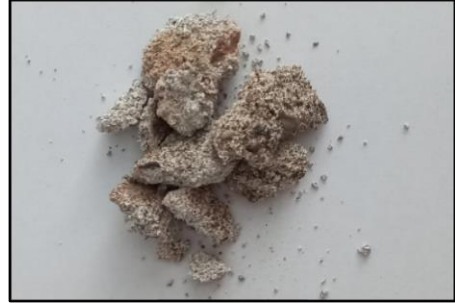
Şekil 3.2. 1799 numaralı yapıya ait örgü harcı örnekleri

a) H1 numaralı örnek

b) H4 numaralı örnek.

Yapının iç kısmından farklı noktalardan olmak üzere harç ve sıva örnekleri alınmıştır. Alınan harç ve sıvalara ait örnekler Şekil 3.2 ve Şekil 3.3' te gösterilmiştir.

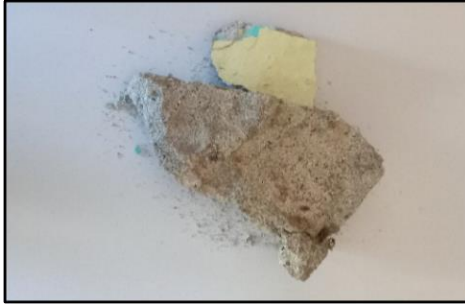
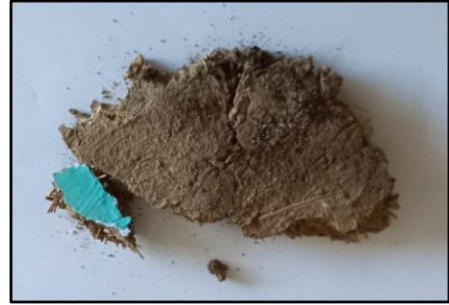
Şekil 3.3. 1799 numaralı yapıya ait iç sıva örnekleri

b) H3 numaralı örnek.

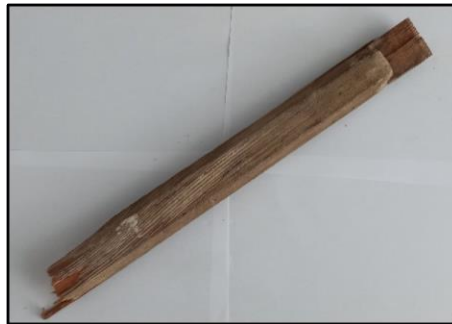
Son olarak yapının ikinci katında yer alan bir adet giyotin pencere doğraması örneğinden alınarak cins tayini yapılması amaçlanmıştır.

Şekil 3.4. 1799 numaralı yapıya ait A1 ahşap doğrama.

Makroskobik ve mikroskobik incelemeler sonucunda pencere doğramasından alınan A1 numunesinin cinsi kestane (*castanea sativa* Mill.) olarak belirlenmiştir.

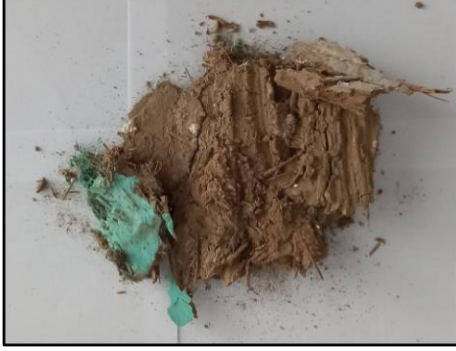
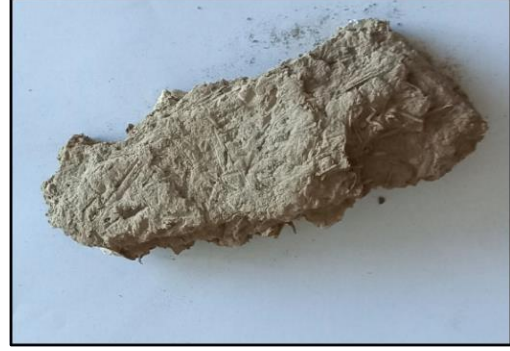
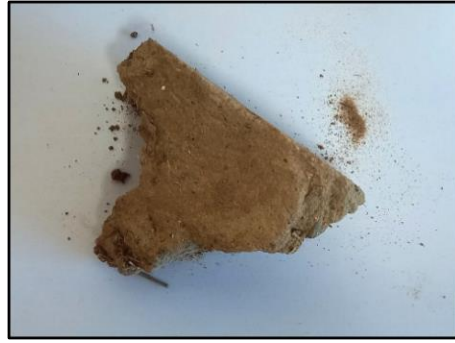
1766 Numaralı parsel için; Yapının genel strüktürünü ahşap karkas arası ahşap dolgu oluşturmaktadır. Dolgu ahşabı olarak kullanılan kısımlarda bağlayıcı olarak dolgu harcı kullanılmıştır. Söz konusu yapının doğu cephesinden ahşap arası dolgu harcı, kuzey cepheden dış sıva ve iç mekândan iç sıva örneği alınmıştır.

Şekil 3.5. 1766 numaralı yapıya ait harç ve sıva örnekleri a) H5 numaralı iç sıva b) H6 numaralı dış sıva c) H7 numaralı dolgu harcı.

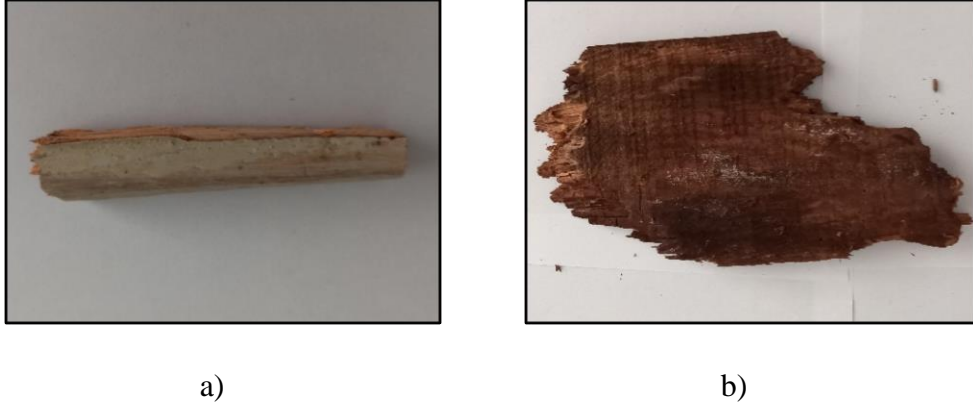
alınarak cins tayini yapılması amaçlanmıştır. 1766 Numaralı parseldeki yapıya ait ahşap numune görselleri Şekil 3.6’da gösterilmiştir.

Şekil 3.6. Ahşap numunelere ait görseller a) Dolap doğraması b) Döşeme kaplaması.

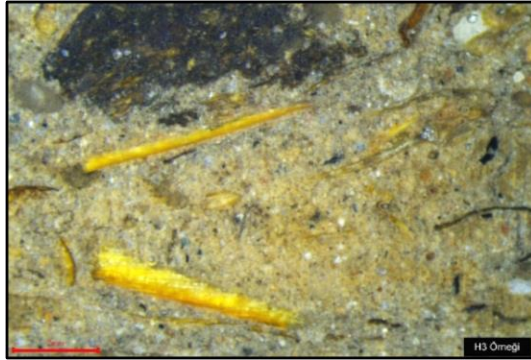
1799 numaralı yapının zemin kat güney duvarından alınan H3 numunesi; kahve renkli, içerisinde bolca kırıkları bulunan, zayıf yapıda bir sıva harcı numunesi olup, bağlayıcısı %5-10 söndürülmüş kaymak kireç takviyeli topraktır. Numune agregalarının yaklaşık %3-5' i kül olup, kalan agregaların tamamı karasal kaynaklı topraktır. Toprak agregası içeriğinde 1 mm boyuta kadar %2-3 aralığında kireçtaşı parçaları ile az miktarda kuvarsit ve metakumtaşları bulunmaktadır ve kuvars, feldspat ve az miktarda mika mineralleri içermektedir. Agregası formu az köşeli- az yuvarlak şeklindedir. Numuneye ait stereomikroskop ve polarizan mikroskop görüntüleri Şekil 4.6 ve 4.7'de verilmiştir.

Şekil 4.6. H3 numunesinin stereo mikroskop görüntüsü.

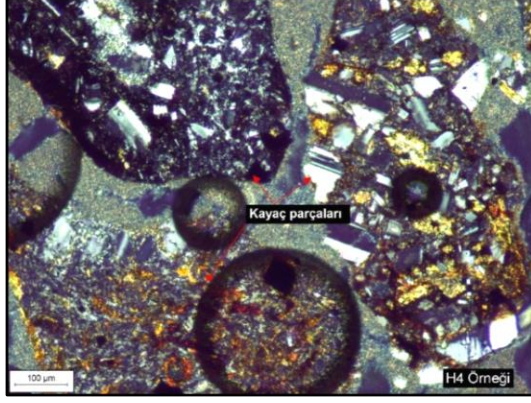
1799 numaralı yapının 2. kat kuzeydođu duvarından alınan H4 numunesi; beyaz renkli, içerisinde kum agregaları ve beyaz kütleleri bulunan, zayıf yapıda bir örgü harcı numunesi olup, bağlayıcısı alansal olarak %15-20 söndürölmüş kaymak kireçtir. Numune agregalarının tamamı kara kumudur. Harcın hamurunun içinde %1-2 karbonatlaşmış kireç topađı parçacıkları ile %1-2 oranında fosil kavrısı ve kirlilik oranında kırık parçacıkları bulunmaktadır. Agregalarının genelini volkanik kayalar oluşturmakla birlikte az miktarda meta kumtaşları ve mikaşist gibi kayalar bulunmaktadır. Kuvars, feldspat ve nadiren piroksen mineralleri oluşturmaktadır. Agregaları iyi yuvarlaklaşmış şekildedir. Numuneye ait stereomikroskop ve polarizan mikroskop görüntüleri Şekil 4.8 ve 4.9’da verilmiştir.

Şekil 4.8. H4 numunesinin stereo mikroskop görüntüsü.

Şekil 4.9. H4 numunesinin polarizan mikroskop görüntüsü.

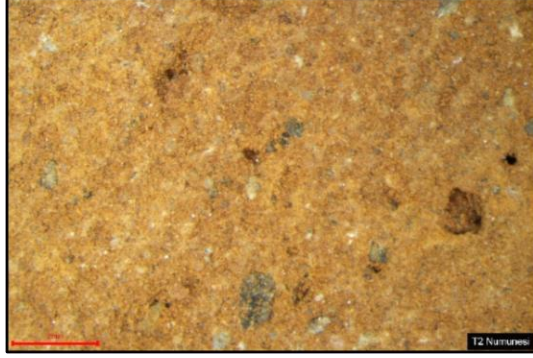
T2 numunesinin kesit analizine göre örnek yaklaşık 5x8 mm boyutlarındaki boşluk hariç %1-2 kadar 0,2 mm'den küçük gözenekleri bulunan T1 numunesine göre daha iyi hazırlanmış, sıkıştırılmış ve pişirilmiş harman tuğlası örneğidir. Numune alanında yaklaşık %10 civarında 0,25 mm boyuta kadar kalsiyum karbonat (kireçtaşı parçacıkları) bulunduğu ve 1mm boyuta kadar olan kuvars (kum) parçacıklarının oranının %15-20

aralığında olduđu, kalan kısmının ise pişmiş killi ve yüksek oranda demir oksit (Fe_2O_3) içeren toprak olduđu anlaşılmıştır. Numuneye ait stereomikroskop görüntüsü Şekil 4.17’de verilmiştir.

Şekil 4.17. T2 numunesinin stereo mikroskop görüntüsü.

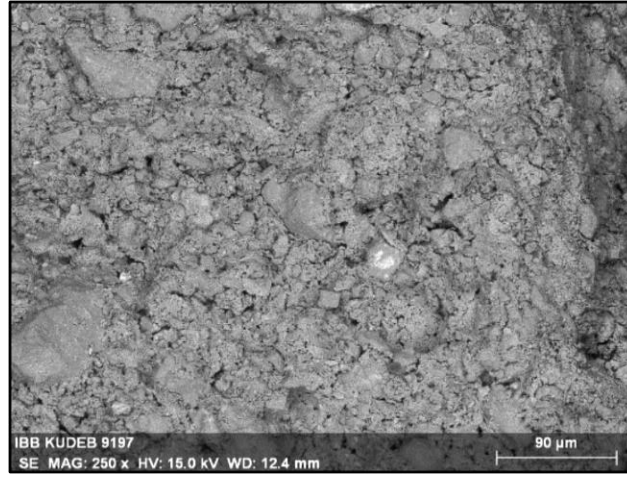
Şekil 4.37. T3 numunesinin SEM görüntüsü.

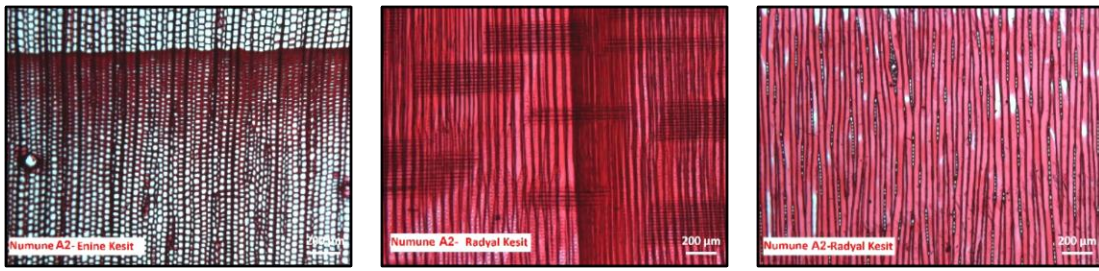
1766 numaralı yapının dolap kısmından alınmış olan, üzerinde beyaz boya tabakası bulunan, mantar tahribatına uğramış bir ahşap örneği olan A2 numaralı numunenin enine kesit özelliklerine bakıldığında; yıllık halka sınırlarının belirgin, ilkbahar odunundan yaz odununa geçişinin hızlı olduğu ve yapısında reçine kanallarının bulunduğu gözlenmiştir. Radyal kesit özelliklerinde; boyuna traheid hücrelerinin radyal çeperleri üzerindeki kenarlı geçitlerin tek sıralı, öz ışınlarının heterojen yapıda ve traheidlerinin çeperlerinin kaba dişli olduğu gözlenmiştir. Ayrıca karşılaşma yeri geçitlerinin büyük pencere tipinde olduğu gözlenmiştir. Teğet kesit özelliklerinde ise öz ışınlarının çoğunlukla 1-12 hücre yüksekliğinde olduğu tespit edilmiştir.

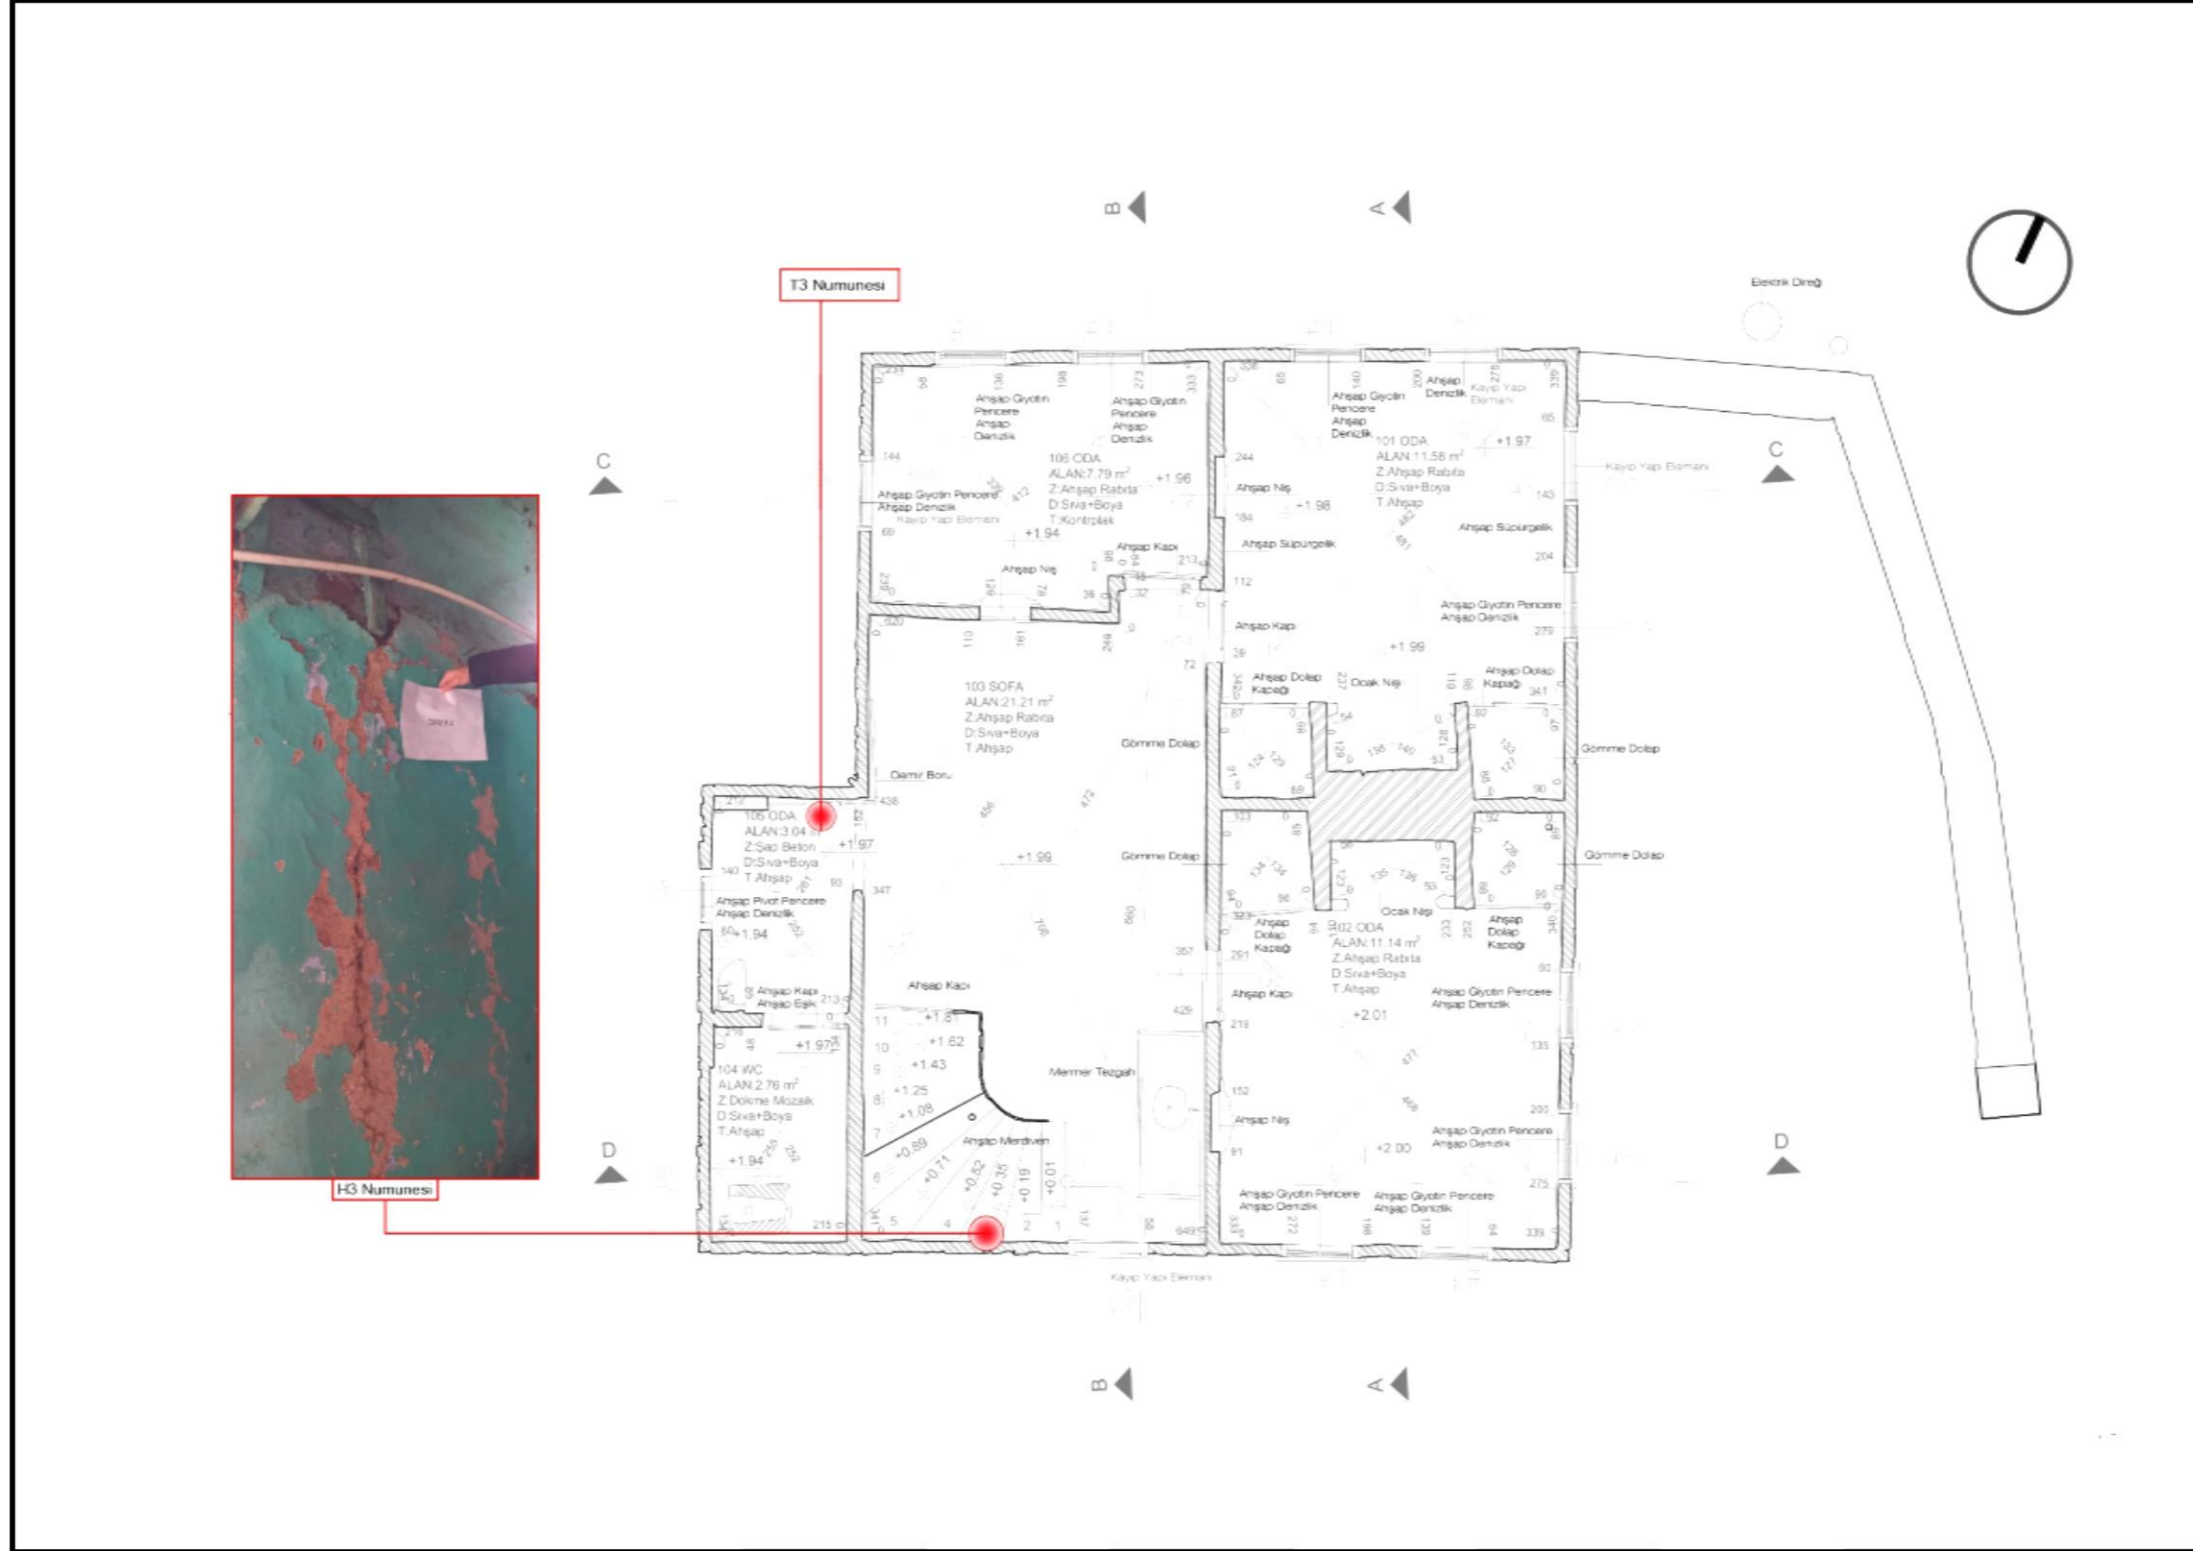
7.2. EK 2: ÖRNEK ALIM PAFTASI 2

Şekil 7.2. 1799 Numaralı parsel I. kat numune alım paftası
