The Effects of Bending Process and Rolling Direction on Residual Stresses in FEP12 Steels

FEP12 Çeliklerinde Bükme İşleminin ve Hadde Yönünün Kalıntı Gerilmelere Etkileri

Oktay Çavuşoğlu^{a,b}, A. Gürkan Yılmazoğlu^a, Uğur Üzel^a

^aTOFAŞ Türk Otomotiv Fabrikası, Bursa, Türkiye

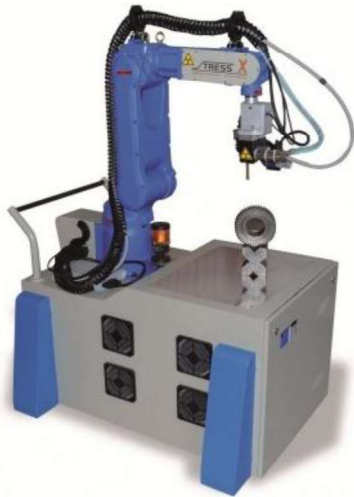
Şekil 1. GNR Stress- X kalıntı gerilme analiz cihazı [7]

Bu çalışmada, 2 mm kalınlığında italya strandartlarına göre FEP12 çeliği olarak adlandırılan sac malzemenin yüzeyinden X-Işını Difraksiyon yöntemi yardımıyla GNR marka Stress-X modeliyle kalıntı gerilme ölçümleri gerçekleştirilmiştir. İlk olarak, işlem görmemiş düz sac üzerinde noktalar belirlenerek hadde yönünde ve haddeye dik yönde ölçümler gerçekleştirilmiş. Sonrasında, 90° bükülmüş sac malzeme üzerinden ölçümler gerçekleştirilmiştir. Sac üzerinde 1-14 arası noktalar seçilerek bu noktalarındaki kalıntı gerilme değerleri arasındaki değişimler incelenmiştir. FEP12 çeliğinin kimyasal ve mekanik özellikleri çizelge 1-2 'de gösterilmiştir.

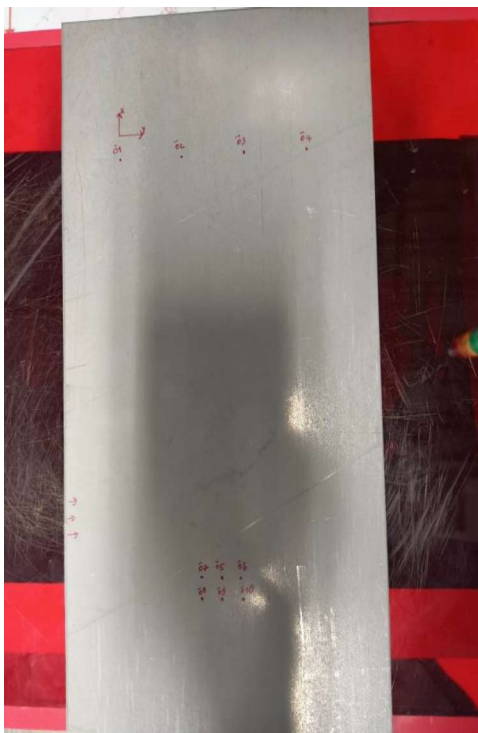
Şekil 2. İşlem görmemiş FEP12 çeliği

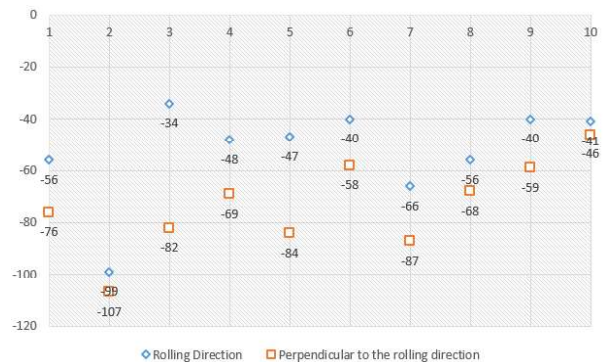
Şekil 4 'te işlem görmemiş düz FEP12 çeliğinin yüzeyinden hadde yönünde ve haddeye dik yönde elde edilen sonuçlar gösterilmiştir. Ölçüm gerçekleştirilen 10 nokta için, hadde ve haddeye dik yönde elde edilen sonuçlar genel olarak birbirlerine yakın olduğu görülmektedir. Düz sac parça üzerinden alınan tüm noktalar bası gerilmesine maruz kaldığı görülmektedir. Hadde yönünde en yüksek, -99 MPa bası gerilmesi, haddeye dik yönde en yüksek -107 Mpa bası gerilmesi ölçülmüştür.

Şekil 4. Hadde yönüne bağlı kalıntı gerilme değerleri

- Düz sac üzerinde alınan ölçümlere göre haddeye dik yönde daha yüksek negatif (bası) gerilmeleri ölçülmüştür. Buna göre haddeye dik yönde sacın yorulma ömrünün, dayanımının daha yüksek olması ve çatlak yayılmasının daha az olması beklenmektedir

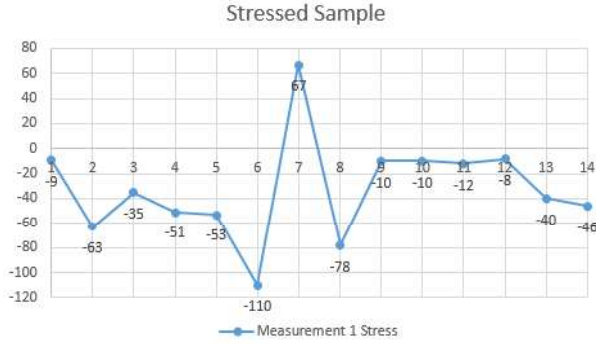
Şekil 5 'te 90° bükülmüş sacın hadde yönünde kalıntı gerilme ölçümleri verilmiştir. 7 nolu noktada kalıntı gerilme değeri pozitifken diğer tüm noktalarda negatif olarak elde edilmiştir. 7 nolu nokta çeki gerilmesine maruz kaldığı diğer noktaların basıya maruz kaldığı düşünülmektedir. Bu nedenle 7 nolu nokta çatlak görülme olasılığı diğer noktalara göre daha yüksektir.

Şekil 5. Haddeye yönünde kalıntı gerilme değerleri

- 90° Bükülmüş çeliğin bükülme hattı üzerinde (7 nolu nokta) çeliğin yüzeyinde hadde yönünde kalıntı gerilme değerleri pozitif olarak (çeki gerilmesi) ölçülmüştür. Bu bölgede çatlak oluşumu görülmesi diğer bölgelere göre daha yüksek olduğu öngörülmektedir.
