**CK45 ÇELİĞİNDEN HASSAS PARÇA ÜRETİMİ İÇİN CNC DİKEY
İŞLEME MERKEZLERİNDE HATALARIN İŞ ESASINA GÖRE
ANALİZ EDİLMESİ VE DÜZELTİLMESİ**

**YÜKSEK LİSANS TEZİ
MAKİNE MÜHENDİSLİĞİ ANABİLİM DALI**

DÜZCE, 2021

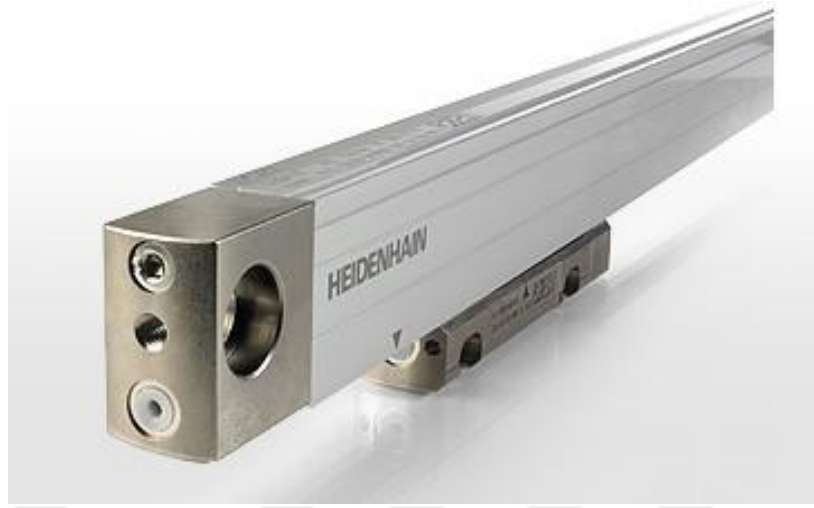
Şekil 2.4. Optik lineer cetvel [19].

ünitesi alüminyum profil boyunca cam cetvel üzerinde rulmanlar vasıtası ile yataklanmıştır [19]. Şekil 2.4'te optik lineer cetvel gösterilmiştir.

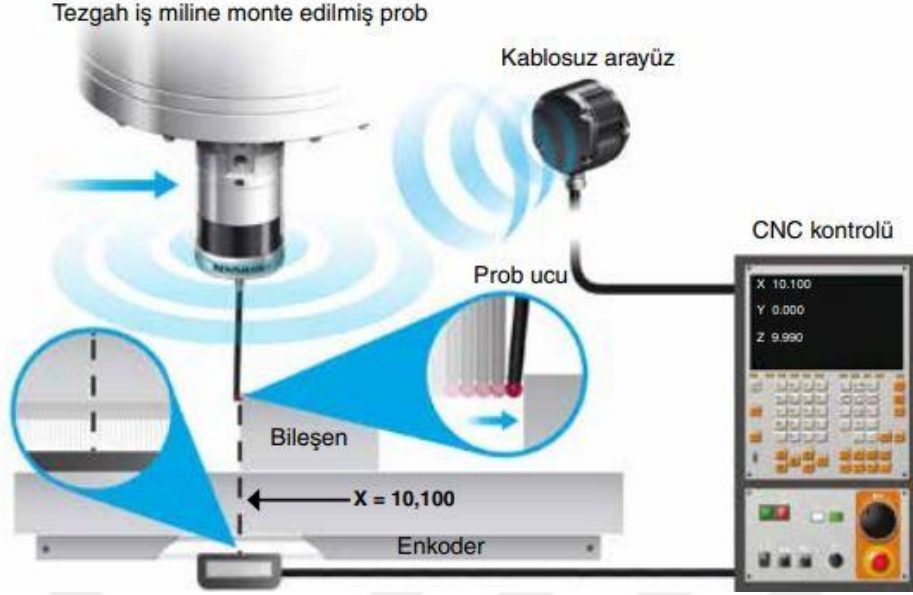
Şekil 2.8. Renishaw ölçüm cihazının çalışma prensibi [24].

CNC işleme merkezlerindeki ve torna tezgâhlarındaki ölçme problama sistemleri, işleme merkezlerinde iş miline ve tornalama merkezlerinde tarete (turret) monte edilirler. Problama sistemleri, iş parçalarını tanımlamak, ayarlamak, iş parçası yüzey durumunu izlemek, bitmiş iş parçası boyutlarını ölçmek ve doğrulamak için kullanılırlar. Şekil 2.8’de Renishaw ölçüm cihazının çalışma prensibi gösterilmiştir.

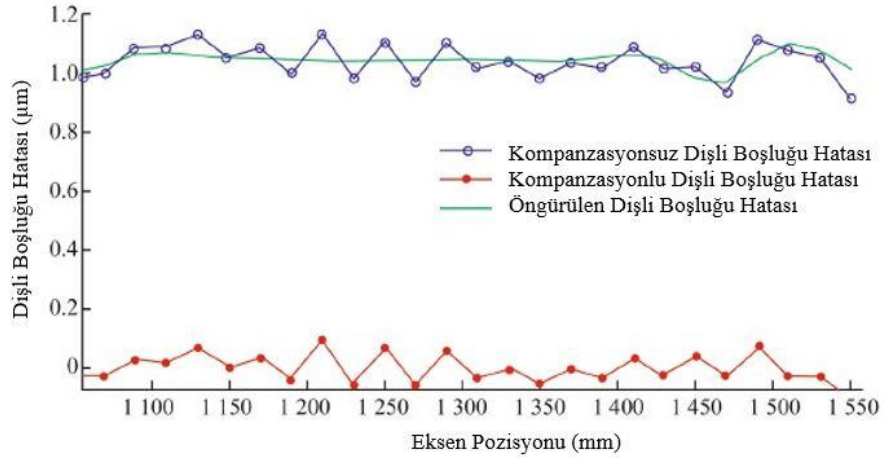
Şekil 2.14. Telafili ve telafisiz dişli boşluğu [36].

Ancak bu boşluk hataları telafi edilebilirler. Şekil 2.14’de pozisyona bağlı oluşan vidalı mildeki boşluk hatası telafili (kompanzasyonlu) ve telafisiz (kompanzasyonsuz) olmak üzere gösterilmiştir.

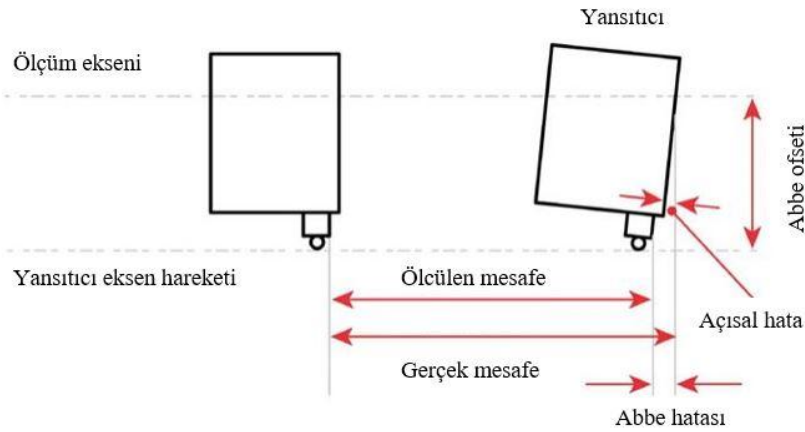
Şekil 2.15. Abbe hatasının optik yer değiştirmesine etkisi [37].

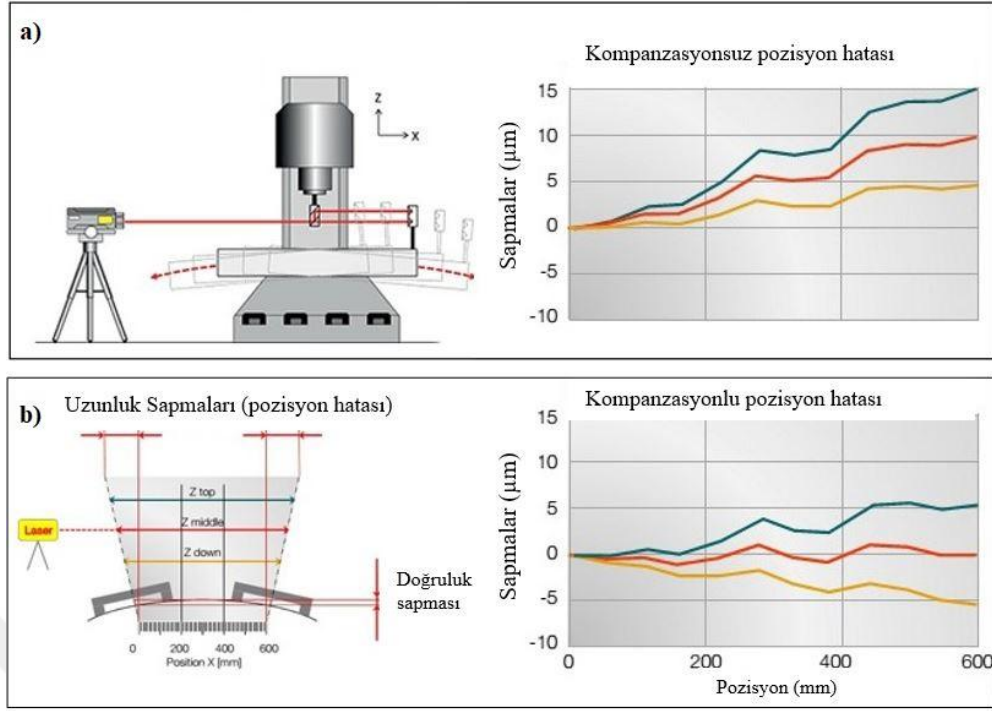
Şekil 2.17. Tezgâh pozisyon hataları a) Kompanzasyonsuz pozisyon hatası b) Kompanzasyonlu pozisyon hatası.

Vidalı mil kaynaklı veya cetvel kaynaklı pozisyon hataları telafi edilse bile, açısal hatalar pozisyon hatasına sebep olabilir. Açısal hatalar, açı optikleri kullanılarak ölçülür. Açı optikleri, açısal hatalar sebebiyle oluşan küçük mesafe değişimlerini ölçerek iki optik arasındaki mesafe ile işleme koyup açısal hataları hesaplar. Yöntem sinüs çubuğu ile yapılan işleme benzerdir. Burada iki mesnet noktaları yerine aralarındaki mesafe bilinen optik yansıtıcı yerleştirilir. Açısal hata sebebiyle açı interferometresi ve optik yansıtıcı arasında oluşan göreceli mesafe farkları lazer ile ölçülüp, trigonometrik işleme tabii tutulup, 0,05 arc saniye çözünürlükle bulunabilir. Şekil 2.17’de açısal hatanın, Abbe hatası sebebiyle, pozisyonlama hatasına sebep olduğu görülmektedir. Görüldüğü gibi, farklı dikey konumlarında (Z eksenini boyunca) Abbe hatası değişeceği için, açısal hata kaynaklı pozisyon hatası iş parçasının farklı yükseklikleri boyunca değişecektir.

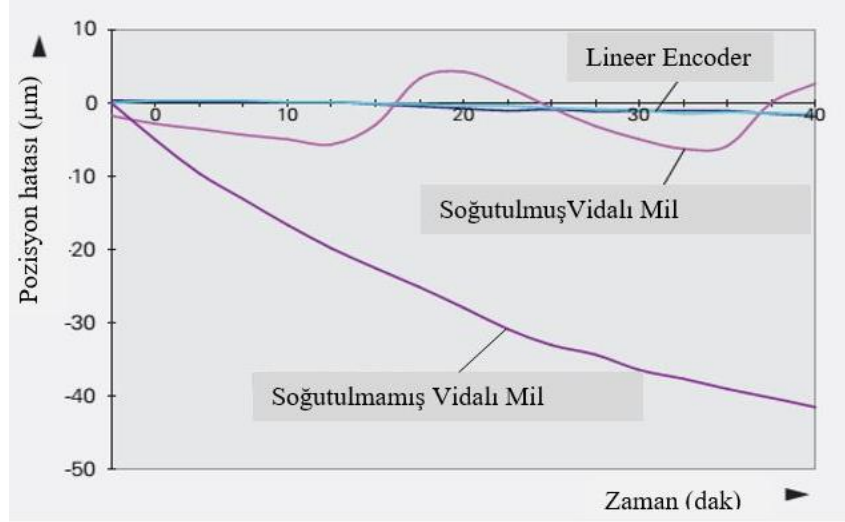
Şekil 2.20. Sıvı soğutmalı vidalı takım tezgâhının X eksenini [20].

Soğutmalı vidalı mil tasarımı, soğutmasız yarı kapalı döngü tasarımıyla karşılaştırıldığında konum kayması önemli ölçüde azalmıştır [20]. Şekil 2.21’de küçük parçaların üretimi üzerindeki tahrik doğruluğunun etkisi verilmiştir.

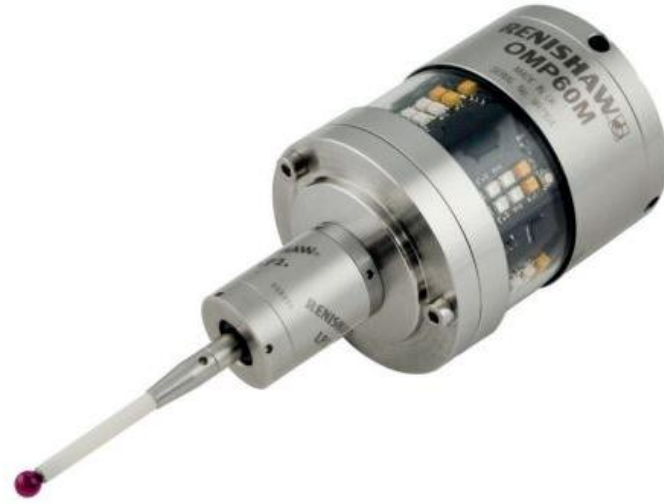
Şekil 4.16. Renishaw OMP60 optik iletişimli parça ölçme probu [66].

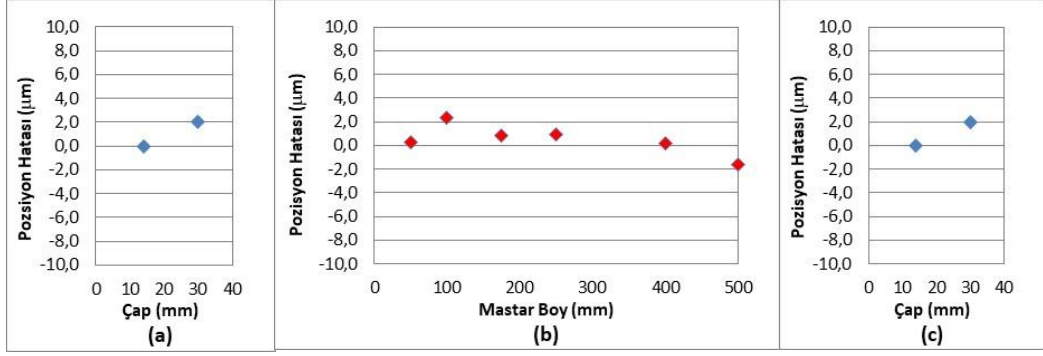
Şekil 5.4. Mastar dördüncü ölçüm a) Halka mastar çap ölçümü b) Mastar blok ölçümü c) Halka mastar çap ölçümü.

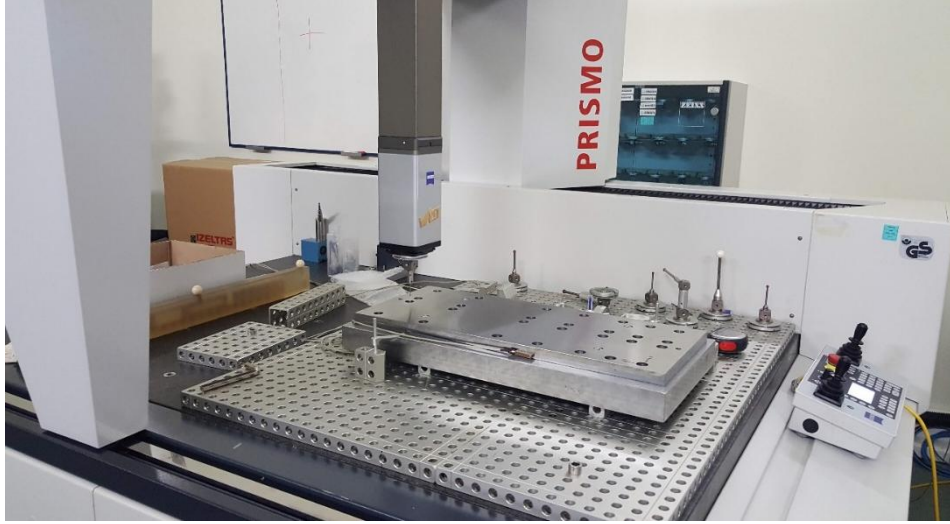
Şekil 5.14. Delikleri delinen parçanın delikler arası mesafe ölçümü.

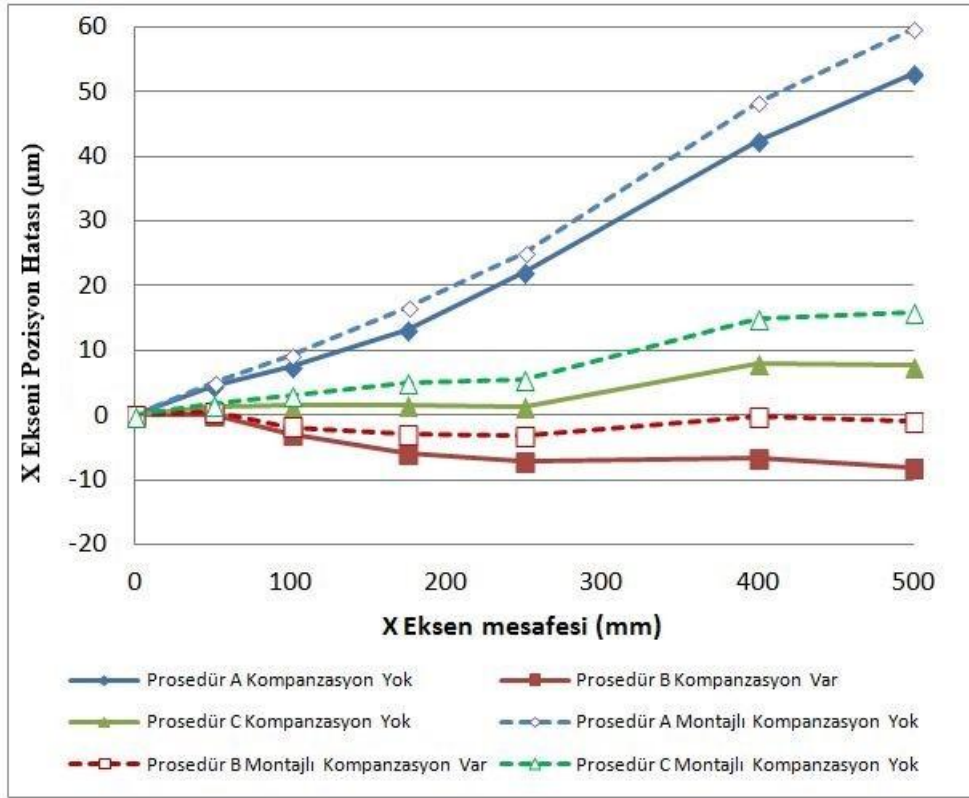
Şekil 5.18. İş parçasının alt plakaya montajlı ve montajsız olduğundaki delik pozisyonu ölçümleri.
