# Düzce Üniversitesi Bilim ve Teknoloji Dergisi

*Araştırma Makalesi*

## Taraklı'daki Sivil Mimarlık Örnekleri ile Ali Pektaş Evi'nin Restorasyonu

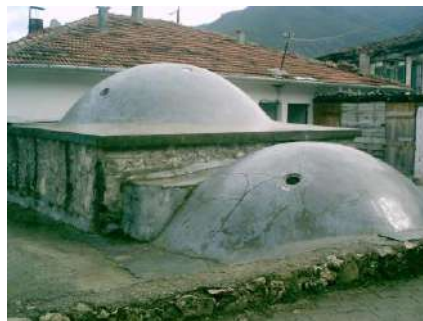
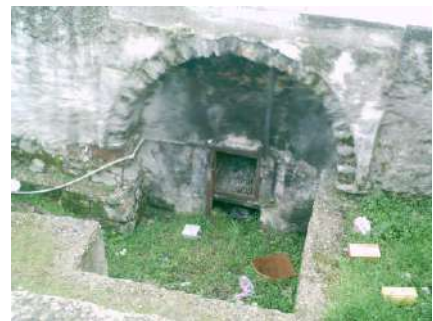
Eski hamam plan bakımından Osmanlı hamam mimarisinde "ortası kubbeli enine sıcaklık ve çifte halvetli hamam" tipolojisine girmektedir. Osmanlı dönemi Anadolu hamamlarında son derece yaygın olan bu plan tipinden İzmir Tire Molla Arap Hamamı [9] (XV. yüzyıl), İzmir Tire Şeyh Hamamı [9] (XV. yüzyıl sonu XVI. Yüzyıl sonu), Bursa Tavuk Pazarı Hamamı [10] (II. Murat Devri), İzmir Lüks, İzmir Namazgâh Hamamları (XVII. yüzyıl) [11] benzer örneklerdir. Yapı plan olarak dört bölümlü olmasıyla erken dönem Osmanlı mimarisine ait olan, ancak tarihlendirilmeyen yakın bölgedeki Bursa merkez Demirci Köyü, İnegöl merkez Kayapınar Köyü ve Yenişehir merkez bucağı Mentеше Köyü hamamlarına da benzemektedir [4]. Taraklı halkının sosyal yaşantısında önemli yeri olan Eski Hamam, Kuruluş dönemi Osmanlı mimarisinin özelliklerini taşıyor olması ve Taraklı'nın Osmanlıdan günümüze ulaşmış en eski yapısı olması bakımından önem arz etmektedir [12].

Şekil 1. Eski Hamam planı [1] ve hamama ait görünüşler [13]

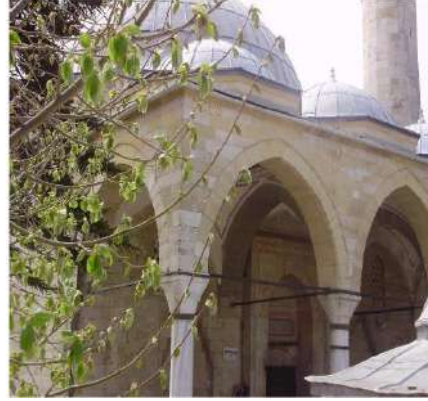
Taraklı ilçesinin merkezinde ve Taraklı'nın en büyük yapısı olan Yunus paşa Camii kare planlı bir yapı olup üzeri kubbe ile örtüldür. Kubbeye sivri kemer alınlıklı dilimli tromplarla geçilir. Dilimlerin alt

kısımları mukarnaslarla sonuçlanır. İçlerinde birleştirilmiş altı tane küçük delik bulunur. Güneyde, ekseninde beşgen bir mihrap nişi ile batı yanında batı yanında minber yer alır. Minberin iki yanında kum saati motifli sütunceler vardır. Minber çok sadedir. Yanlarında büyüklü küçüklü iki üçgen aynalığı ile aynalı kemerli iki küçük nişi bulunur. Her duvara birbirine simetrik olarak ikişer pencere ile doğu ve batı duvarının eksenine, dikdörtgen birer niş açılmıştır. Giriş mihrap eksenindedir. Girişin iki yanı yükseltilip önü parmaklıklarla çevrilerek müezzin mahfili haline getirilmiştir. Kuzeybatı köşede, dört ahşap direk ile kuzey duvardaki taş konsollar üzerine oturan bir üst mahfil yer alır. Mahfile dışarıdan, kuzeybatıdaki minarenden çıkılır. Giriş kapısı dışta büyük bir niş içine açılan basık yuvarlak kemerlidir. Nişin köşelerinde kum saati motifli sütunceleri vardır. Kenarı dikdörtgen silmeyle çerçevelenmiştir. Kapı boşluğu, içte, üstte profilli, ardı ardına iki sivri kemerle desteklenmiştir. Harimin kuzeyinde, yüksek bir zemin üzerinde oturmuş üç bölümlü son cemaat yeri vardır. Giriş bölümü zemin seviyesindedir.

**Şekil 2.** Yunus Paşa Camii planı [4] ve ön görünüşü [13]

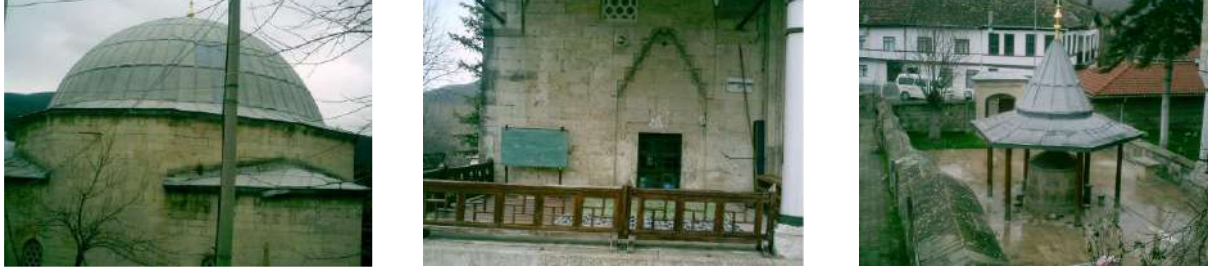
Bölümlerin üzeri pandantifli kubbelerle örtülüdür. Birer yanda, üç önde sivri kemerlerle dışa açılır. Kemerler duvarlara ve birbirine gergi kirişleriyle bağlıdır. Kuzeybatıdaki minare dikdörtgen şeklinde dışarı çıkıntı yapar. Temeli su basman üzerine oturan, kare kübik gövdeli, üzeri kurşun örtülü kubbelidir. Kubbe ongen bir kasnak üzerine oturur. Kasnak, kübik gövdenin köşeleri pahlanarak oluşturulmuştur. Son cemaat kubbeleri de sekizgen kasnaklıdır. Pencere her duvara altlı üstlü ikişer adet açılmıştır. Alt pencereler sivri kemer alınlıklı, dikdörtgen şeklinde ve lokma demir parmaklıdır. Alt pencerelerin eksenlerinde yer alan üst pencereler, sivri kemerli ve fil gözlüdür. Doğu ve batı cephelerden farklı olarak güney cephesinin eksenine bir üst pencere daha açılmıştır. Batı cephesinin kuzeyinde, son cemaatle birleştiği köşede minare yer alır. Minare dikdörtgen kaideli, yuvarlak gövdeli ve sivri külahlıdır. Şerefenin altında ve topuğun üzerinde bileziklere rastlanır. Son cemaat cephesi diğer cephelerden biraz daha farklıdır. Üst pencereler alt pencerenin ekseninden doğu ve batıya doğru kaymıştır. Ayrıca dikdörtgen alt pencereler, mihrabiye görevi görsün diye, kenarları mukarnaslı üçgen alınlıklı bir niş içine almıştır. Yapının etrafını yüksek duvarlı bir avlu çevirir. Avlunun doğu ve güney tarafı haziredir. Kuzeyinde ise, yüksek bir zemin üzerine kurulmuş, sekizgen gövdeli, geniş saçaklı, mantar şeklinde özgün bir şadırvan yer alır. Caminin içinde süsleme olarak dilimli tromplar, kubbedeki kalem işleri ve kapı ile pencere kanatları dikkat çeker. Kubbe içindeki kalem işlerinin üzeri badanalandığı için pek belli olmamaktadır. Belli olduğu kadarıyla, geç tarihli çiçekli dallı motiflerdir. Ahşap pencere kanatları, çok sade üç aynalıdır. Kapı kanatları ise, küçük kare ve dikdörtgen parçaların çitalarla kasetlenmesiyle oluşturulmuş üç aynalıdır. Caminin tamamı açık sarı kesme taştan yapılmıştır. Yunus paşa Camii, kare planlı üzeri kubbe işle örtülü, kuzeyinde üç bölümlü son cemaat yeri olması bakımından; İsvrihisar Baba Yusuf Camii (1492), Edirne Hadım Süleyman Paşa Camii (1493), İstanbul İskender Paşa Camii (1505),

*Şekil 3. Yunus Paşa Camii'nin cephe görünüşleri ve şadırvan görünüşü [13]*

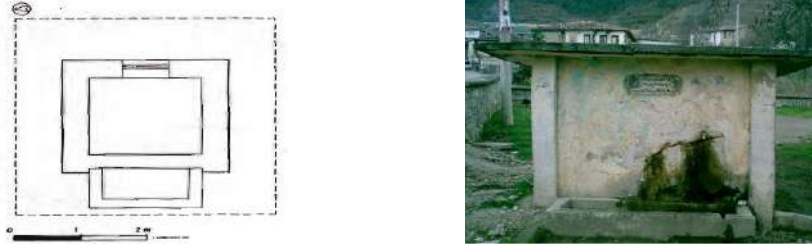
Tescilli olan yapı ilçe merkezinde Yusuf Bey Mahallesi'nde Yunus Paşa caminin güneybatısında, ona 80-90 m uzaklıkta hazinesiyle birlikte kare kübik gövdeli, üç satır kitabeli bir çeşmedir. Kesme taştan yapılmış XVIII. yy. eseridir [14].

*Şekil 4. Hüseyin Ağa Çeşmesinin planı [12] ve Hüseyin Ağa Çeşmesinin ön görünüşü [13]*

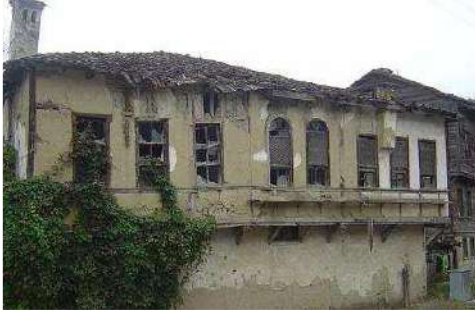
Tescilli olan yapı ilçe merkezinde, Ulu Cami Mahallesi, Aşağı Cami Sokakta yer almaktadır. Yapının plan şeması geleneksel konut yapım sisteminde orta sofalı olarak adlandırılan bir biçimde yapılmıştır. Taş temel üzerine ahşap karkas tekniğinde yapılmış ve kırma çatılıdır. Giriş ve 1. kattan oluşmakta ve kırma çatılıdır. Orijinal kullanımı konuttur. Yapı harabe şeklindedir. Yapının 1. katı çıkmalıdır. Yapının tüm pencereleri dikdörtgen ve sürmeli, ancak güney batısındaki özel odaların pencereleri kemerlidir. Yapı 1926 yılında inşa edilmiştir [15].

**Şekil 5.** Hacı Rıfatlar Konağı'nın arka cephe görünüşü ve Hacı Rıfatlar Konağı'nın plan örneği [15]

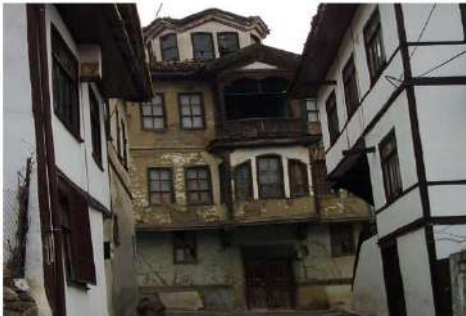
Tescilli olan yapı ilçe merkezinde Ulu Cami Mahallesi, Rüştiye Sokakta yer almaktadır. Yapının plan şeması geleneksel konut yapım sisteminde orta sofalı olarak adlandırılan bir biçimde yapılmıştır. Giriş, 1.kat, 2.kat ve çatı odasından oluşmaktadır. Güney cephesinin 1. Katında çıkma, 2. katında balkon, doğu cephesinin 2. katında da çıkma yer almaktadır. Yapıya sonradan kullanıma yönelik bölmeler yapılmıştır. Yapıya giriş güneyden çift kanatlı ahşap kapı ve sonradan doğu cephesine açılan kapıyla sağlanmaktadır. Yapının kuzeyindeki merdivenle 1. kata, 2. kata ve çatı odasına çıkılmaktadır. 1. kat ve 2. kata ait sofa ve sofanın etrafında odalar yer almaktadır. Çatı katının her kenarında pencereler yer almaktadır. Taş temel üzerine ahşap karkas tekniğinde yapılmıştır. Yapıya ait kapı ve pencere doğramaları, yer ve tavan döşemeleri ahşaptır. Yapı 1900 yılında inşa edilmiştir. Orijinal kullanımı konuttur [15].

**Şekil 7.** Fenerli Evi'nin ön cephe görünüşü ve plan örneği [15]

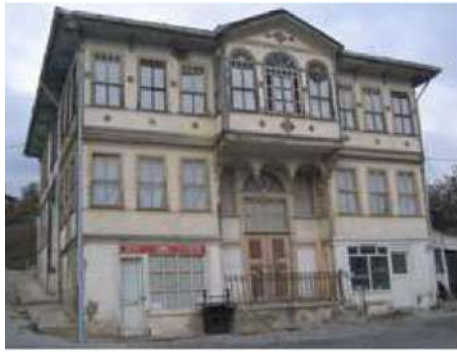
Tescilli olan yapı ilçe merkezinde Ulu Cami Mahallesi, Santral Sokakta almaktadır. Yapının plan şeması geleneksel konut yapım sisteminde orta sofalı olarak adlandırılan bir biçimde yapılmıştır. Zemin kat, 1. kat. ve 2. kattan oluşmaktadır. Taş temel üzerine ahşap karkas tekniğinde yapılmış, kırma çatılı ve çatı kenarında ahşap konsollar bulunmaktadır. 2. katın kuzey cephesinde üçgen alınlıklı bir çıkma ve batı cephesinde bir balkon yer almaktadır. Orijinal kullanımı konut olan yapı iyi durumda ve bakımlıdır. Yapının zemin katı dükkân olarak kullanılmıştır. Ana giriş yapının kuzey cephesinden olup doğu cephesinden ve güney cephesinden de girişleri bulunmaktadır. Yapının giriş kapısı üç kemerli çift kanatlıdır. 1.kat ve 2. kata ait sofa, sofa etrafında da odalar yer almaktadır. Sofanın tavanı "Ahşap Göbekli Tavan"dır. Üst kata çıkış önce ikili sonra tekli ahşap merdivenle çıkılmaktadır. Tüm duvarlar ahşap panolara ayrılmış ve panolar içinde boyalı manzara ve bitki motifleri yer almaktadır. Yapının tüm pencereleri dikdörtgen şekilli ve sürmelidir. Çıkma üzerindeki pencerelerin üzeri kemerlidir. Batı yönündeki balkonun cephesi çift, yanları tek ahşap kemerlidir. Yapı 1905 yılında inşa edilmiştir [15].

**Şekil 9.** Çakırlar Konağı'nın ön cephe görünüşü ve plan örneği [15]

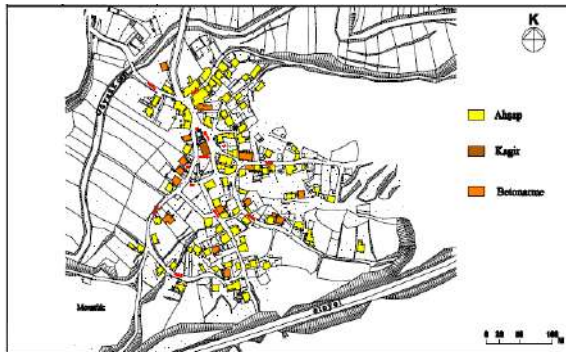
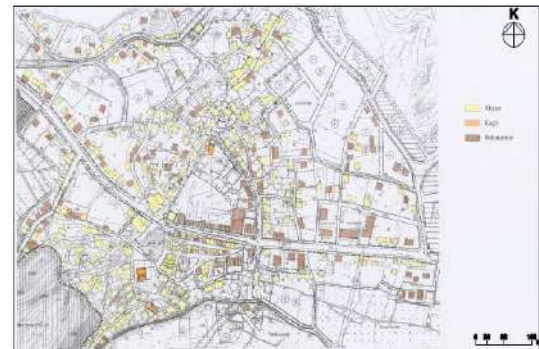
Yapım sistemi açısından incelendiğinde çalışma bölgesi içinde yer alan 651 yapının 484 adedi (%74) kerpiç ya da tuğla dolgulu ahşap karkas sistemde, 160 adedi (%25) betonarme yapı ve 7 adedinin (%1) kâgir sistemde yapıldığı görülmüştür. Ayrıca 484 adet ahşap çatıklı yapının 417 adedi geleneksel yapı niteliğindedir. Ahşap karkas sistemdeki 484 yapının 155 adedi Hacı Murat Mahallesi'nde, 228 adedi Ulu Cami Mahallesi'nde, 98 adedi Yusufbey Mahallesi'nde yer almaktadır. Betonarme sistemdeki 160 yapının 83 adedi Hacı Murat Mahallesi'nde, 60 adedi Ulu Cami Mahallesi'nde, 17 adedi Yusufbey Mahallesi'nde yer almaktadır. Kâgir sistemdeki 7 yapının 1 adedi Hacı Murat Mahallesi'nde, 5 adedi Ulu Cami Mahallesi'nde, 1 adedi Yusufbey Mahallesi'nde yer almaktadır [16] .

Şekil 11. Yusufbey Mahallesi, Hacı Murat Mahallesi ve Ulu Cami Mahallesi'nde taşıyıcı sistem analizi [17]

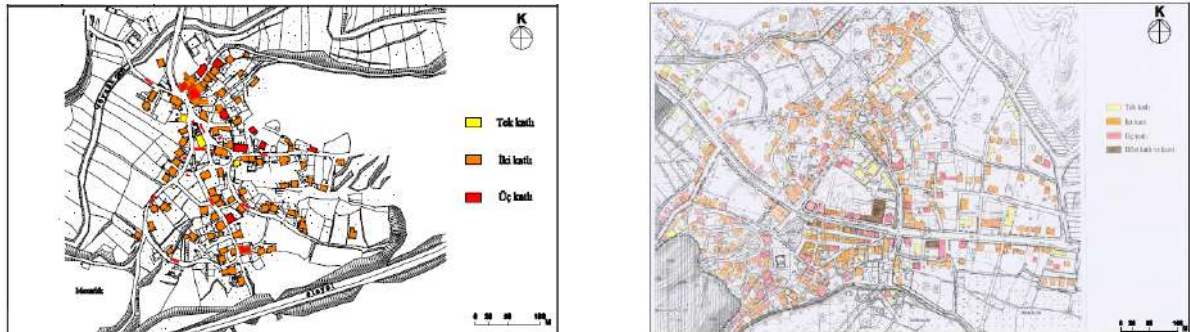
İncelenen 651 yapıdan 64'ü (%10) tek katlı, 469'u (%72) iki katlı, 107'si (%16) üç katlı ve 11 adedi de (%2) dört kat ve üzeri yapılardan oluşmaktadır. Hacı Murat Mahallesi'nde 232 yapının 45 adedi tek katlı, 155 adedi 2 katlı, 27 adedi 3 katlı, 5 adedi ise 4 katlıdır. Ulu Cami Mahallesi'nde 293 yapının 35 adedi tek katlı, 196 adedi 2 katlı, 58 adedi 3 katlı, 3 adedi ise 4 katlıdır. Yusuf Bey Mahallesi'nde 114 yapının 16 adedi tek katlı, 84 adedi 2 katlı, 11 adedi 3 katlıdır. Özgün yapıları incelediğimizde; 417 yapının 38 adedi tek katlı, 331 adedi 2 katlı, 58 adedi ise 3 katlı yapıdan oluşmaktadır [16].

Şekil 13. Yusufbey Mahallesi, Hacı Murat Mahallesi ve Ulu Cami Mahallesi'nde kat analizi [17]

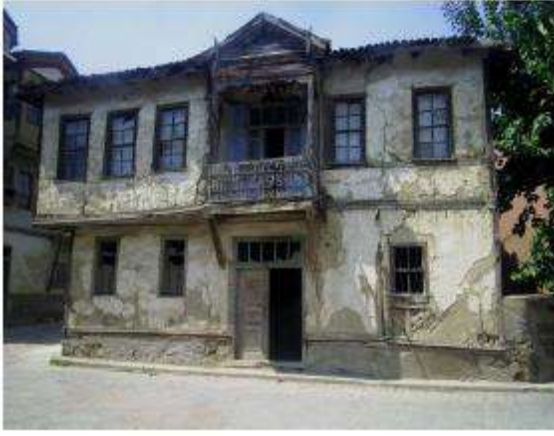
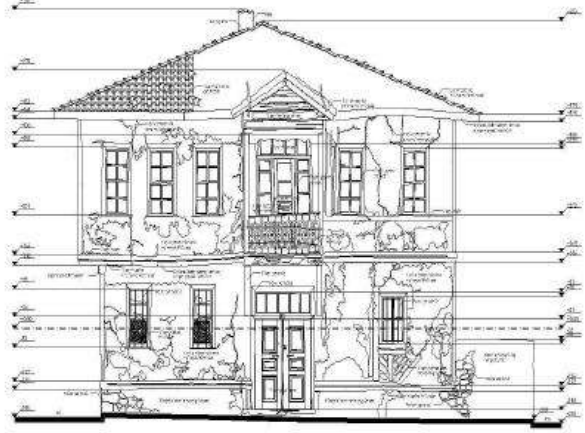
Ana giriş kapısı yapının orta aksındadır ve giriş Rüştüye Sokak'tan sağlanmaktadır. Yapının ana girişi kuzey yönündedir. Kuzey cephesindeki ana giriş kapısı sofaya açılmaktadır. Yapının kuzey cephesinin zemin katında 3 adet ahşap pencere ve ana girişi sağlayan çift kanatlı üzeri camlı ahşap kapı bulunmaktadır. Kuzey cephe yapının en gösterişli kısmı olup, giriş kapısının üzerinde 1. kattaki sofadan çıkılan, dışarıdan 2 payanda ile desteklenmiş, üzeri üçgen alınlıklı bir balkon ile kapatılmıştır. Ancak o dönemde selamlık olarak kullanılan bu balkonlar nispeten küçüktür. 1. katta 5 adet ahşap pencere bulunmaktadır. Yapının kuzey cephe duvarının sıvasında ve boyasında yer yer çatlaklar ve dökülmeler oluşmuş üçgen alınlıklı balkonda, pencereler ve kapı doğramalarında atmosferik şartlar nedeniyle çürümeler meydana gelerek kullanılamaz hale gelmiştir. Ahşap pencerelerin camlarında da kırıklar görülmektedir.

Şekil 17. Ali Pektaş Evi'nin kuzey cephesi görünüşü ve rölöve-kuzey görünüşü [13]

Ana girişı sağılayan çift kanatlı ahşap kapı ile tepe penceresi değıştirilmiř ve koruma verniğı atılmıřtır. Ahşap kuřaklar ve alın tahtaları çakılıp, yağımur oluğı ve iniř boruları, balkonun üst kısmına ait ahşap tahta kaplaması yapılarak kırılan ahşap korkuluklar değıştirilmiřtir. Yapının kuzey cephesi restorasyon projesine uygun olarak özgünlüğüne korumuřtur.

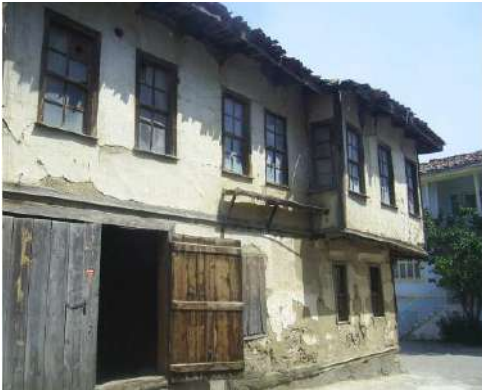
Yapının doğu cephesinde bulunan büyük ahşap kapı evin altında yapılmış dükkâna aittir. Dükkânın daha önceleri nalbant olarak kullanıldığı sanılmaktadır. Yapının zemin katında 3 adet ahşap pencere, 1. katında ise 8 adet ahşap pencere bulunmaktadır. 1. kat pencerelerinin hemen altında gözükten ahşap çıkma çiçeklik olarak kullanılmıştır. Yapının doğu cephe duvarının sıvasında ve boyasında yer yer çatlaklar ve dökülmeler oluşmuş, pencereler ve kapı doğramalarında atmosferik şartlar nedeniyle çürümeler meydana gelmiştir.

Şekil 18. Ali Pektaş Evi'nin doğu cephesi görünüşü ve rölöve-doğu görünüşü [13]

Yapının doğı cephesindeki yıkılan duvar restorasyon çalışmasına uygun olarak yeniden yapılmıştır.

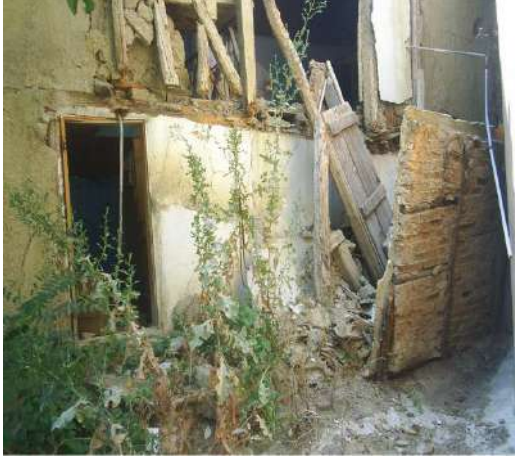
Yapının batı cephesinde zemin kat ve 1. katında birer adet ahşap pencere vardır. Yapının strüktürel olarak bir problemi bulunmamasına rağmen zaman içinde doğanın ve çevre koşulların tahribatından dolayı batı cephe duvarı yıkılmış, harap duruma gelmiştir. Pencere ve kapı doğramalarında atmosferik şartlar nedeniyle çürümeler oluşmuş ve tamamıyla camlarıyla birlikte kırılmıştır. Taşıyıcı elemanlar hasar görerek kullanılamaz hale gelmiştir.

*Şekil 19. Ali Pektaş Evi'nin batı cephesi görünüşü ve rölöve-batı görünüşü [13]*

Yapının batı cephesindeki restorasyon çalışmaları başlatılmadan önce sol yan cephenin restorasyon projesi hazırlanmıştır. Ahşap iskeletli duvarın değıřmesi gerekli olan kısımlar, dolgu malzemesi boşaltılarak yöreye uygun saman ve topraktan imal edilen kerpiç ile yeniden yapılmıştır. Saman ve toprak karışımı çamur ile dış duvarların sıvası yapıp yöreye özgü beyaz toprak ile badana yapılmıştır. Cephedeki bütün pencereler ve kapılar özgün hale getirilmiştir. Ahşap kuřaklar ve alın tahtaları çakılmıştır. Yağımur oluğı ve iniř boruları da değıştirilmiřtir. Yapının batı cephesi restorasyon projesine uygun olarak özgünlüğüne korunmuřtur.

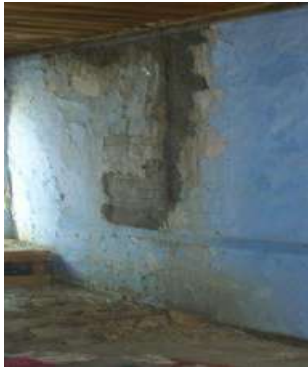
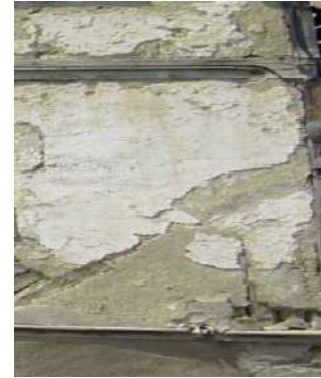
Ali Pektaş Evi'nin yapım sistemi ahşap karkas sistemdir. Temel duvar kalınlığı 50-80 cm. arasında değişmektedir. Bodrum kat duvarları moloz taş üzeri toprak, saman ve su karışımından oluşan çamur sıvadır. Ahşap çatki duvar kalınlıkları da 20\*20 cm boyutunda olup ahşap çatki arası kerpiç dolgu üzeri sıva ve boyadır. Duvarlarda neme bağlı rutubet, renk değişimi, neme bağlı bozulmalar ve yer yer dökülmeler görülmektedir.

*Şekil 20. Ali Pektaş Evi'ne ait duvar görünüşleri*

Binadaki sağlam pencere camları kırılmadan çıkartılmış kapılar, kapı kasaları ve pencereler sökülerek muhafaza edilmek üzere depolanmıştır. Binada iç ve dış sıvalar sökülüp karkas sistem arasından kerpiçler çıkartılmıştır. Ahşap döşeme kirişleri üzerindeki duvarlar askıya alınarak tavana zarar vermeden döşeme kirişleri değiştirilmiştir. Bina askıya alınarak temelde hasarlı kısımlar boşaltılarak yeni taş temel yapıldıktan sonra bina temel üzerine tekrar bırakılmıştır. Ahşap iskeletli duvarın değişmesi için gerekli olan kısımların dolgu malzemesi boşaltılarak yöreye uygun saman ve topraktan imal edilen kerpiç ile yeniden yapılmıştır.

Duvarlarda bağdadi olan kısımların bağdadi çitaları çakılmış, duvarlarda ahşap karkas arasına kerpiç dolgu malzemesi yapılmıştır. İç ve dış duvarlarda çürüyen ahşap taşıyıcı elemanlar sökülerek yerine yenileri yapılarak sağlam olan kısımlarda da raspa işlemleri yapılmıştır. Tavanlarda değişmesi gereken

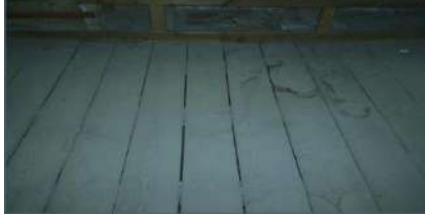
Yapı çevresinde 2 katlı 10\*10 taban dönmekte olup 5\*10 döşeme kirişlerle ahşap iskelet sistemi oluşturulmuştur. Üzeri ahşap kaplamalarla tamamlanmıştır. Ahşap elamanlarında böceklenme, renk değişimi ve nem görülmektedir. Banyo döşemesi ise seramik kaplamadır. Seramik kaplamada ise çatlama dolaylı bozulmalar tespit edilmiştir.

*Şekil 21. Ali Pektaş Evi'ne ait ahşap yer döşemesi görüntüleri*

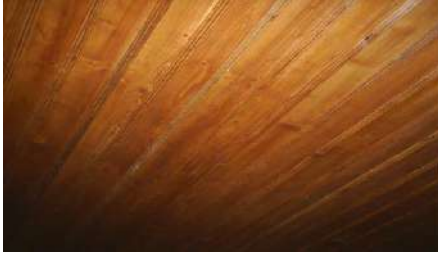
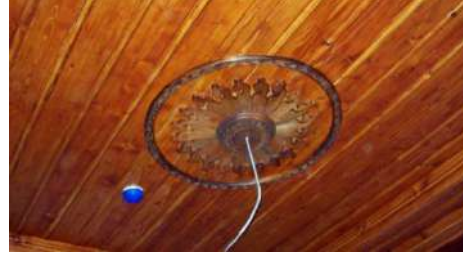
Odaların bir kısmı ahşap çıtalı tavan kaplama, diğer kısımlar ise ahşap göbekli tavan olarak yapılmıştır. Ahşap elamanlarda böceklenme, renk değişimi ve nem görülmemektedir.

*Şekil 22. Ali Pektaş Evi'ne ait ahşap tavan döşemesi görüntüleri*

bölgeler itinayla çıkartılarak yenisi yapılmış, sağlam olan bölgelere de raspa işlemi uygulanmıştır. Bina içine ve dışına kuşaklar, bina içine de döşeme tahtaları ve süpürgelikler çakılmıştır. Ahşap kapı ve pencereler onarılıp vernik işlemleri yapılmıştır. Cephelerdeki bütün pencereler özgün hale getirilmiştir.

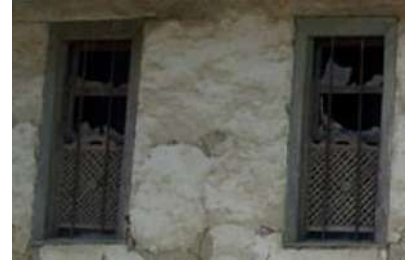
Ali Pektaş Evi'nde geleneksel giyotin pencere tipleriyle karşılaşılmaktadır. 70\*150cm boyutlarında düz lentolu ahşap pencereler, bazı pencere kasalarının dış kısmında da ahşap kafesler ve demir parmaklıklar kullanılmıştır. Ayrıca doğu cephesi ve batı cephesindeki kapıların üzerinde değişik boyutta tepe pencerelerini de görmek mümkündür. Pencere doğramaları dış etkenler nedeniyle kötü durumdadır. Ahşap pencerelerde geleneksel olmayan yağlı boya kullanılmıştır. Ahşap elemanlarında çürüme, böceklenme ve renk değişimi gözlenmiştir. Zamanla yer yer dökülmeler oluşmuştur.

*Şekil 23. Ali Pektaş Evi'ne ait ahşap pencere görüntüleri*

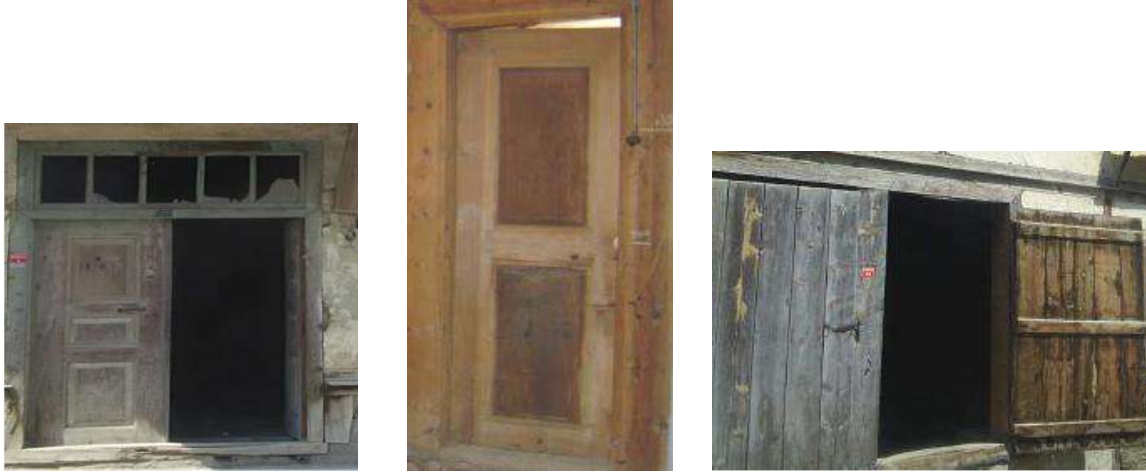
Ali Pektaş Evi'nin ana giriş kapısı çift kanatlı 160\*210 cm boyutlarında ahşap çatkılı kapı olup üst kısmında camlı pencereler mevcuttur. Yapının ana giriş kapısı dış etkenler nedeniyle kötü durumdadır. Zamanla yer yer dökülmeler oluşmuştur. Ahşap elemanlarında çürüme, böceklenme ve renk değişimi gözlenmiştir. İç kapılar tek kanatlı 80\*210 cm boyutlarında mekânın içine doğru açılmaktadır. Kapılarda geleneksel olmayan yağlı boya kullanılmıştır.

Şekil 24. Ali Pektaş Evi'ne ait ahşap kapı görüntüleri [13]

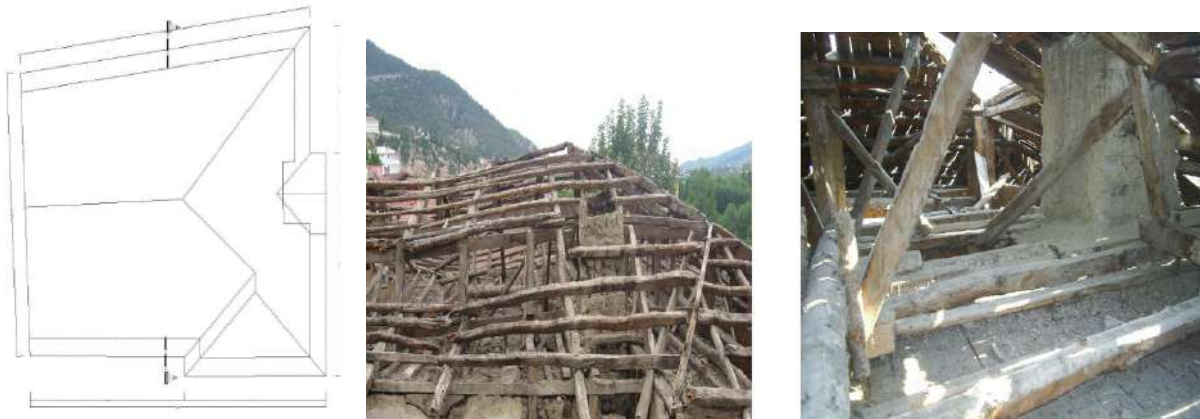
Ali Pektaş Evi'nin çatı sistemi ahşap kırma çatı olup çatı örtüsü olarak da alaturka kiremit kullanılmıştır. Ahşap kaplama tahtaları, dikmeler, çaprazlar ve kirişler de ahşap malzemelerden oluşturulmuştur. Saçak altlarında ahşap kaplamalar göze çarpmaktadır. Gizli oluk ve dere altları, saçak pervazı, saçak kornişi, saçak altı kaplaması, dış duvara oturan mertek uçlarında çürümeler meydana gelmiştir.

Şekil 25. Ali Pektaş Evi'ne ait rölöve çatı planı ve çatı görüntüleri

Binanın yükünü hafifletmek ve daha rahat çalışabilmek için ilk önce binada çatı kiremitleri toplanıp kullanılabilir durumda olanlar ayrılarak muhafaza edilmek üzere istiflenmiştir. Yapı askıya alınarak çatıdaki kaplama tahtası ve taşıyıcı sistem işlevini yitirdiği için tamamen sökülüştür. Çatıda ısı ve su yalıtımı yapılmış, alaturka kiremitler serilmiş, ahşap alın tahtası ve saçak altı kaplamaları yenilenmiş, baca onarılmış çatının özgün dokusu bozulmadan aslına uygun olarak yapılmıştır.

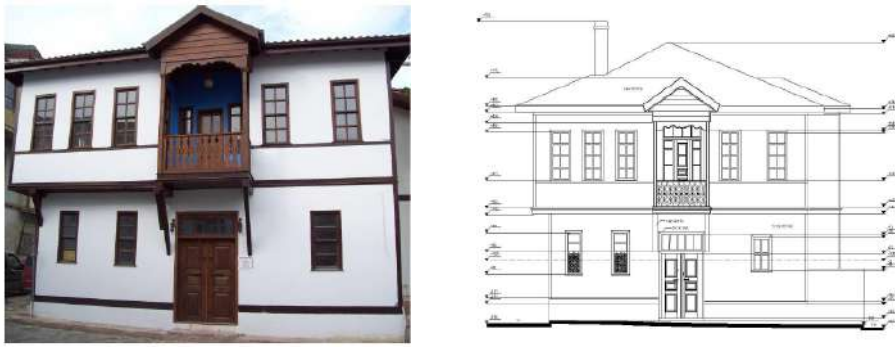
**Şekil 28.** Ali Pektaş Evi'nin kuzey cephesi görünüşü ve restorasyon-kuzey görünüşü [13]

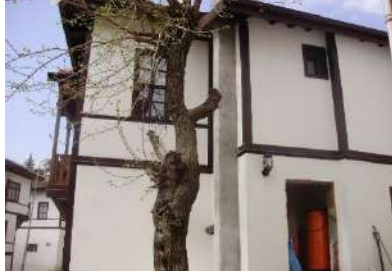
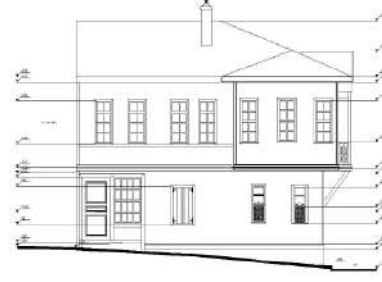
*Şekil 30. Ali Pektaş Evi'nin doğu cephesi görünüşü ve restorasyon-doğu görünüşü [13]*
