**EĞİTİM BİNALARININ YAPISAL OLMAYAN
ELEMANLARINDA DEPREM RİSKLERİNİN
DEĞERLENDİRİLMESİ: BOLU İLİ ÖRNEĞİ**

SEDA AKBALIK

**YÜKSEK LİSANS TEZİ
MİMARLIK ANABİLİM DALI**

DÜZCE, 2020

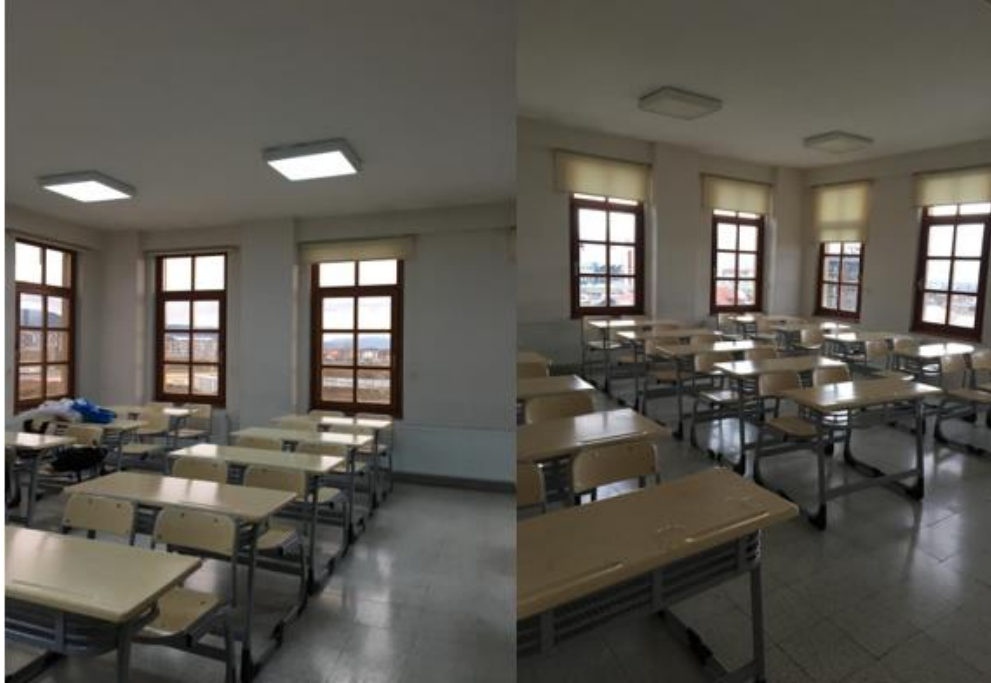
Şekil 6.6. Sınıflarda bulunan öğrenci sıralarının konumları.

Çizelge 6.1'in incelenmesi sonucunda risk değerlendirmesi yapılan 46 maddeden 2'si (24. ve 27. maddesi) çok yüksek riskli olarak belirlenmiştir. Bu maddelerden 24. madde "Sıra ve masaların dersliğin içinde yanlış yerleştirilmesi neticesinde deprem esnasında pencerelerin parçalanarak öğrencilere zarar verme riski" (25 puan risk değeri) ve 27. madde "Sınıflardaki pencerelerin parçalanmasını önleyecek güvenlik tedbirlerinin alınmadığında pencerelerin parçalanması riski" (25 puan risk değeri) ile "Katlanılamaz Riskler (Belirlenen risk kabul edilebilir bir seviyeye düşürülünceye kadar iş başlatılmamalı, eğer devam eden bir faaliyet varsa derhal durdurulmalıdır. Gerçekleştirilen faaliyetlere rağmen riski düşürmek mümkün olmuyorsa, faaliyet engellenmelidir)" sınıfına girmektedir (Özkılıç, 2005). Risk seviyesi çok yüksek çıktığında (20-25 puan aralığında) "Katlanılamaz Riskler" sonucu elde edilmektedir.

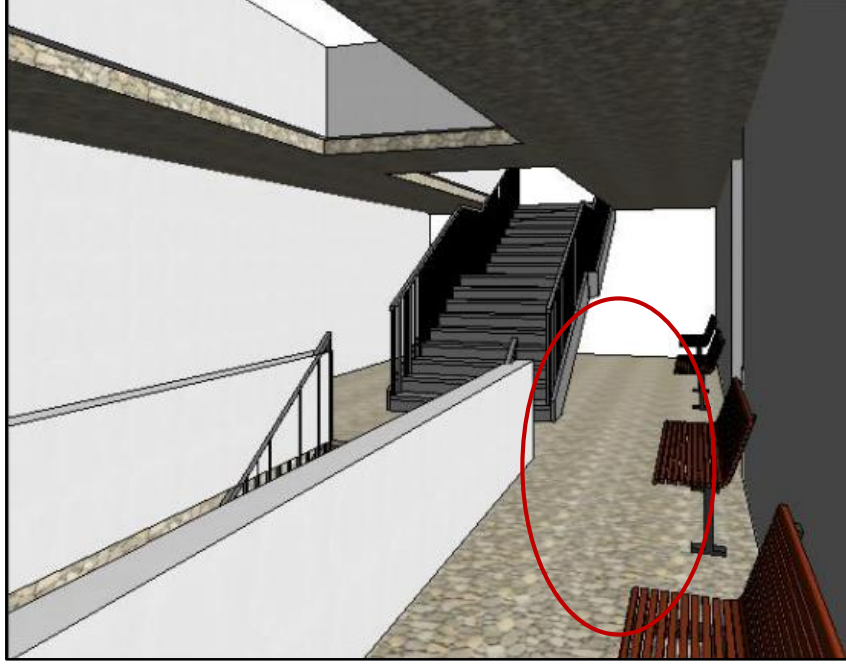
Şekil 6.13. Koridor görünümünün mimari çizimi.

Şekil 6.13'te kırmızı ile belirtilmiş olan banklar koridorlardan kaldırılmalıdır. Acil durum sırasında koridorların dar olması nedeniyle izdihamın oluşmasına ve kaçışın engellenmesine neden olabilir.

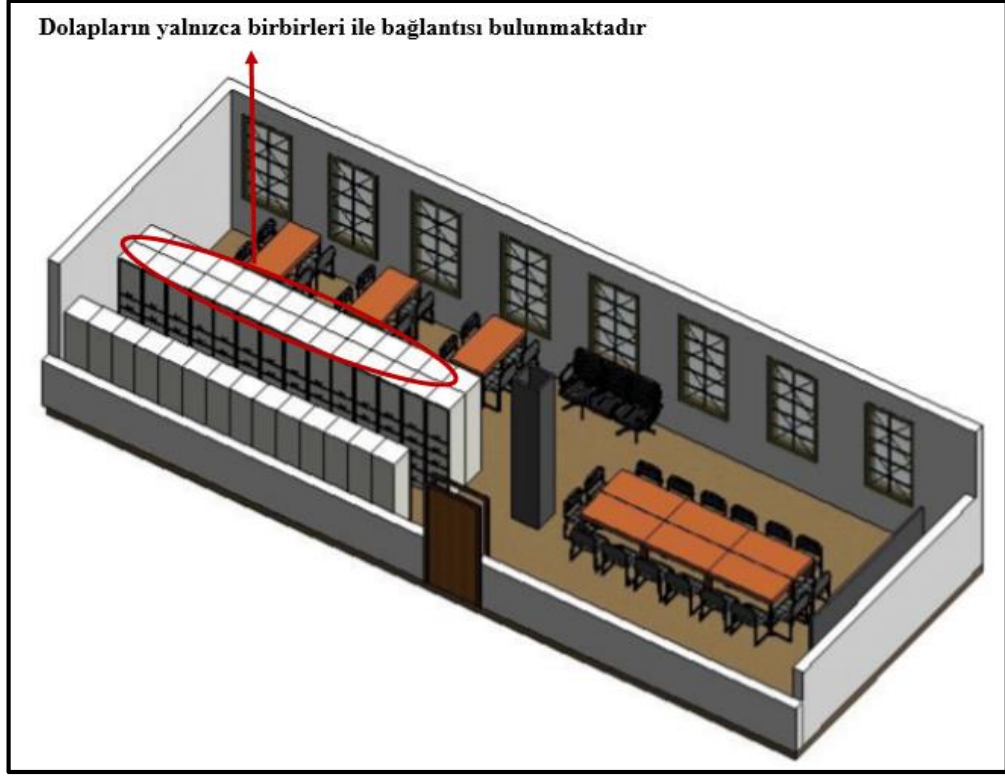
Şekil 6.17. Öğretmenler odasında bulunan dolapların mimari çizimi.

Şekil 6.17’de kırmızı ile belirtilen dolaplar yalnızca birbirlerine desteklenmiştir. Ancak bu dolapların hem birbirlerine hem de yapı elemanlarına desteklenmesi gereklidir. Aksi durumda sarsıntı sırasında devrilmesi nedeniyle maddi zararlara hatta can kayıplarına neden olabilir. Bunun yanı sıra devrilerek kaçışın engellenmesine sebebiyet verebilir.

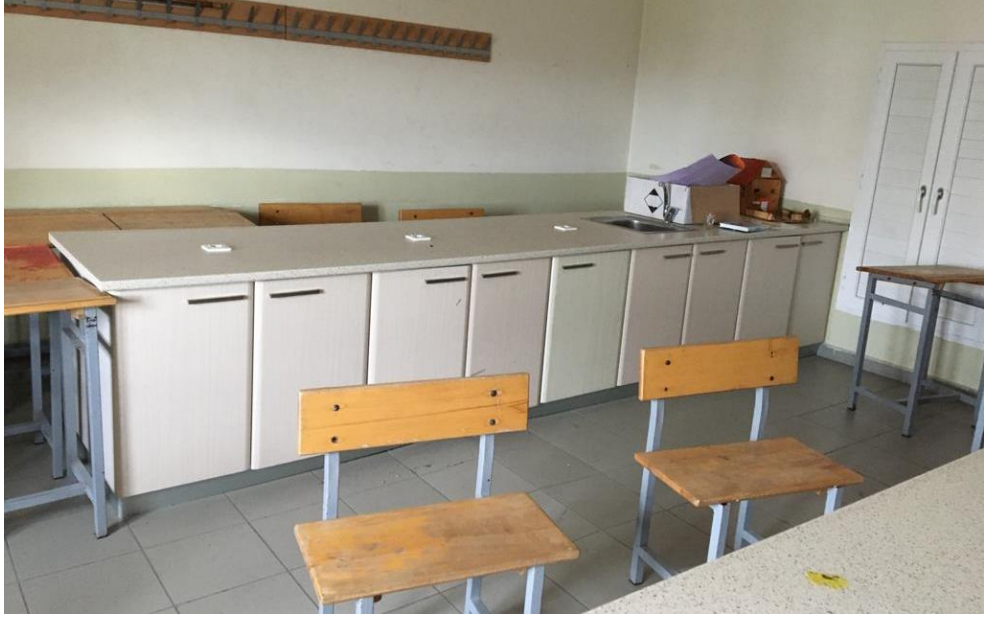
Şekil 6.28. Laboratuvarın görünümü.

- Okulda bulunan sığınak amacının dışında depo olarak kullanılmaktadır.
- Laboratuvarda uyarı levhaları bulunmamakta ve dolaplar sabitlenmemiştir (Şekil 6.28).

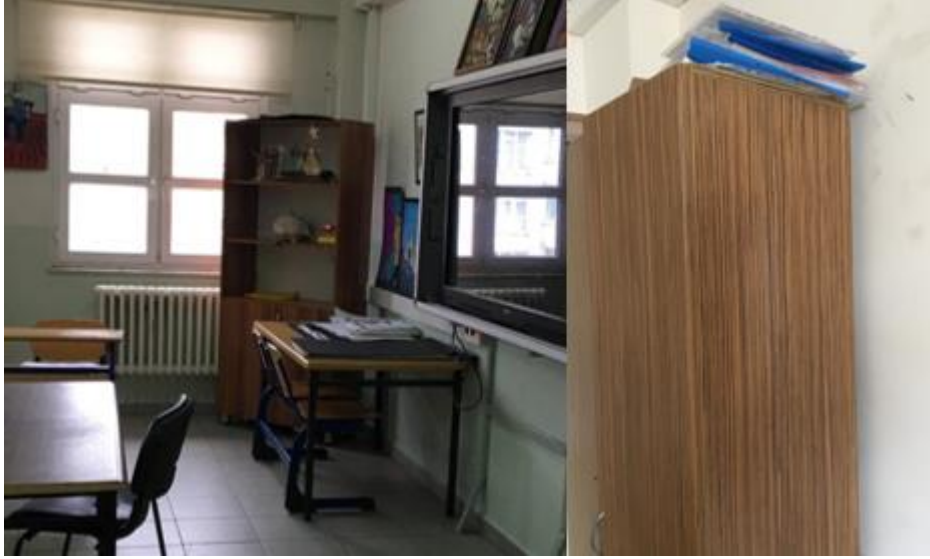
Şekil 6.29. Sınav salonu ve sınıftaki dolabın konumu.

- Sınıf kapılarının dışarı açılmasına karşın idari kısmın ve öğretmenler odasının kapıları içeri açılmaktadır.
- Sınıf ve sınav salonunda dolapların sabitlenmesi bulunmamaktadır (Şekil 6.29). Sınav salonunun mimari çizimi şekil 6.30'da verilmiştir.

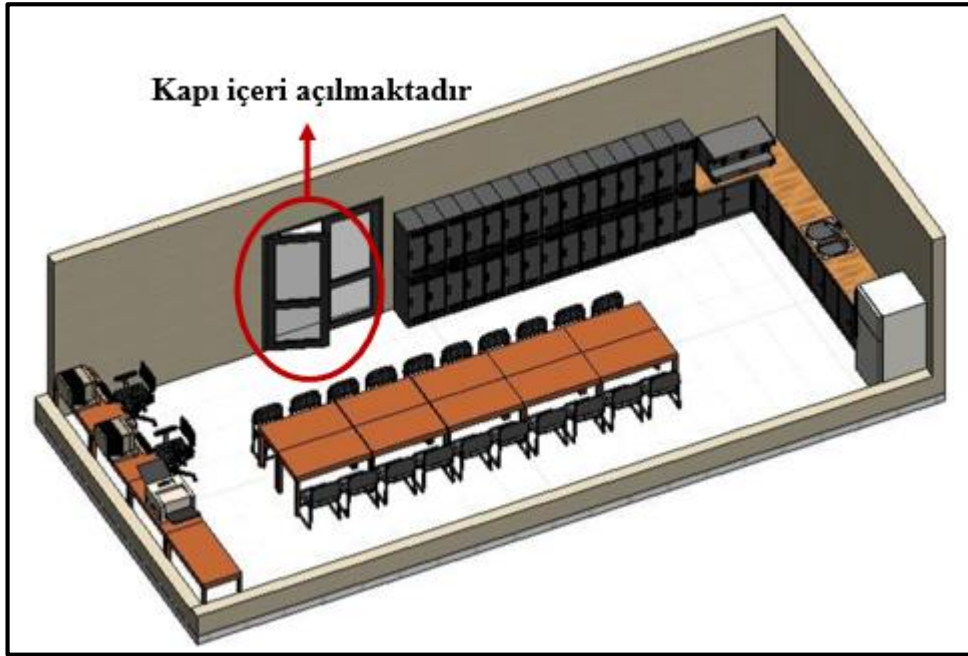
Şekil 6.36. Öğretmenler odasının mimari çizimi.

Sınıfların kapıları dışarı açılmaktadır. Ancak şekil 3.36'da görüldüğü gibi öğretmenler odasının kapısı içeri doğru açılmaktadır.

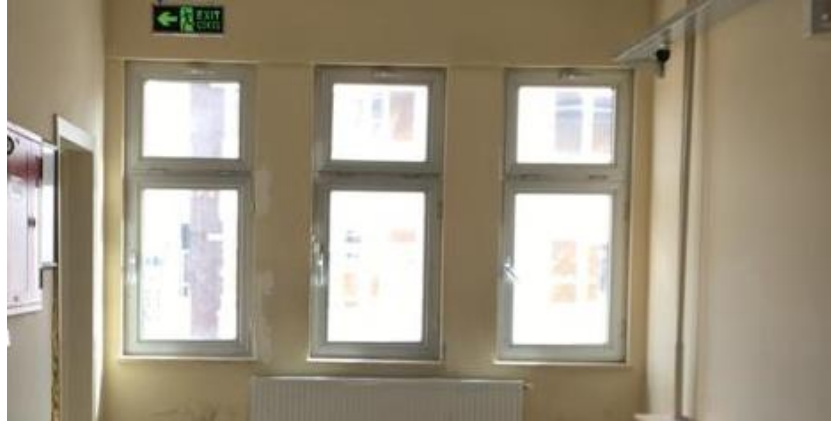
Şekil 6.38. Camlarda koruyucu filmlerin olmaması.

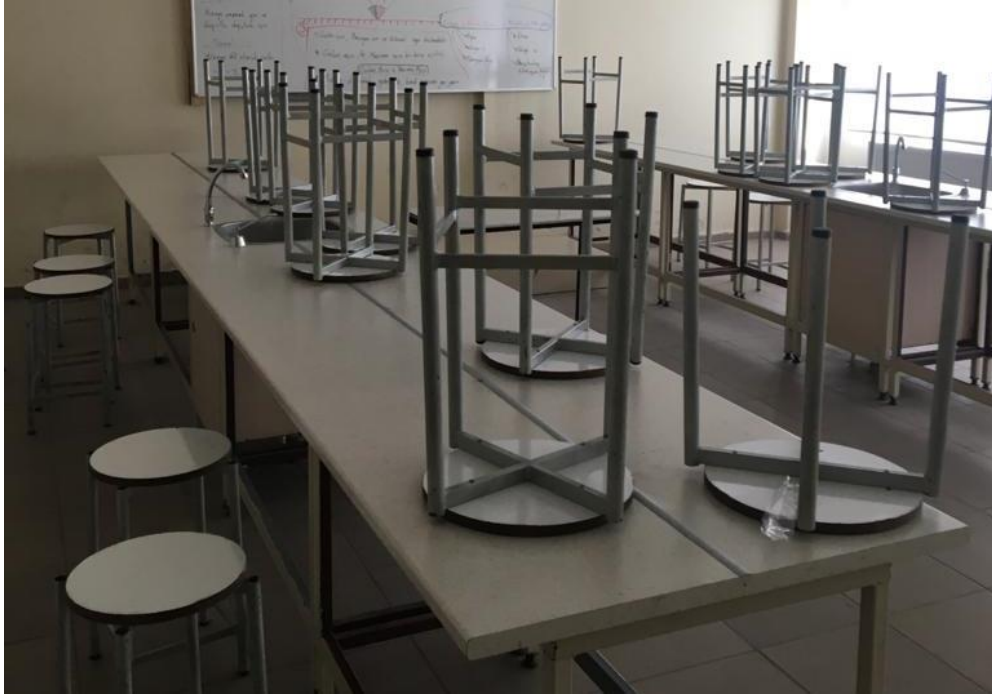
Şekil 6.40. Laboratuvar düzeni.

- Genel anlamda yangın dolapları gömülü olmasına rağmen olmayanlar da bulunmaktadır. Tehlike durumunun olmaması için gömülü olmayanlara müdahale edilmesi gereklidir.
- Sınıf ve laboratuvarlardaki dolapların sabitlemelerinde hasar görenler bulunmaktadır.
- Giriş kapısı dışarı doğru açılıyor. Ancak Rüzgarlık kapıları hem içeri hem de dışarı doğru açılmaktadır (Şekil 6.39).
- Laboratuvarda masa ve sandalye düzeni sıkışıktır (Şekil 6.40). Mimari programı ile mimari çizimi ise şekil 6.41’de verilmiştir.

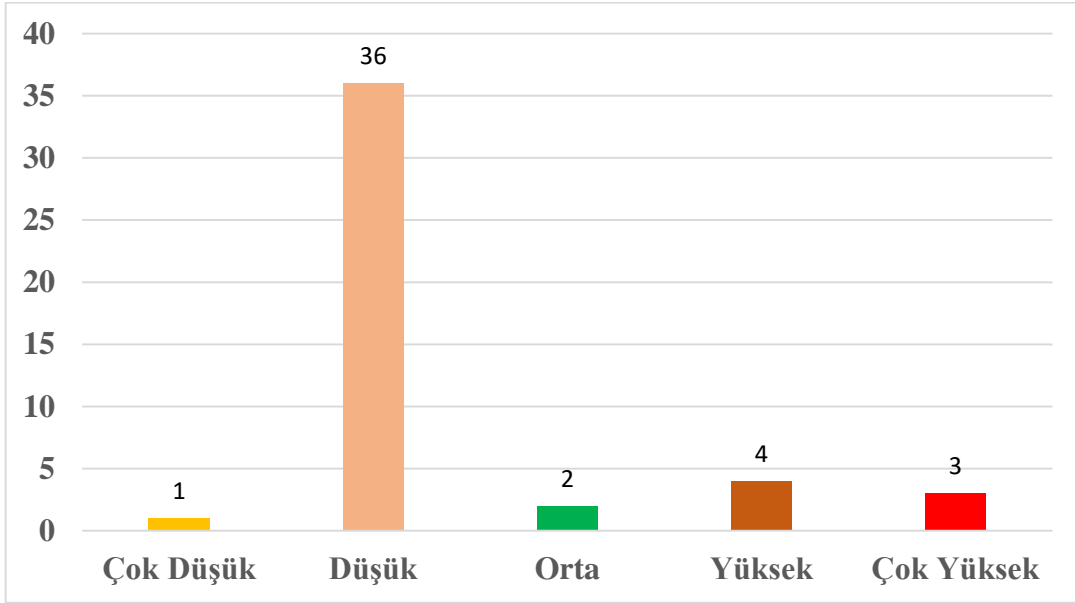
Şekil 6.44. Bolu D okulunun risk değerlendirme seviyeleri.

Şekil 6.44'e göre 1 maddenin çok düşük, 36 maddenin düşük, 2 maddenin orta, 4 maddenin yüksek ve 3 maddenin de çok yüksek risk seviyesinde olduğunun sonucuna varılmıştır.

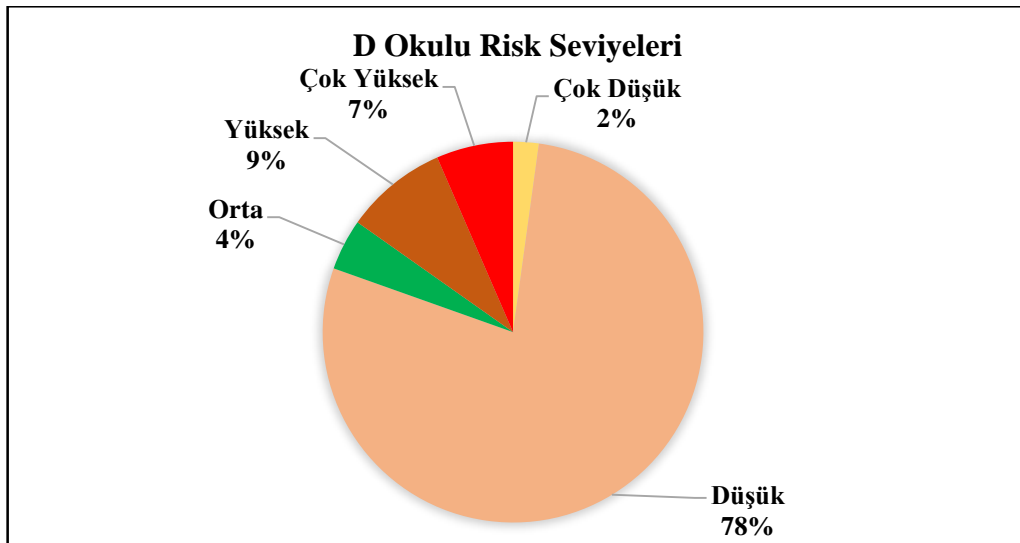
Şekil 6.45. Bolu ili D okulu risk seviyeleri değerlendirmesinin oransal dağılımı.

Şekil 6.45'te yer alan D okulunun risk değerlendirme seviyelerinin oransal dağılımı incelendiğinde, %7'si çok yüksek, %9'u yüksek, %4'ü orta, %78'i düşük ve %2'si çok düşük olarak bulunmuştur. Okullar için en fazla risk oluşturabilecek seviyelerden “çok yüksek” ve “yüksek” risk seviyelerinin toplam oranı %16 çıkmıştır.

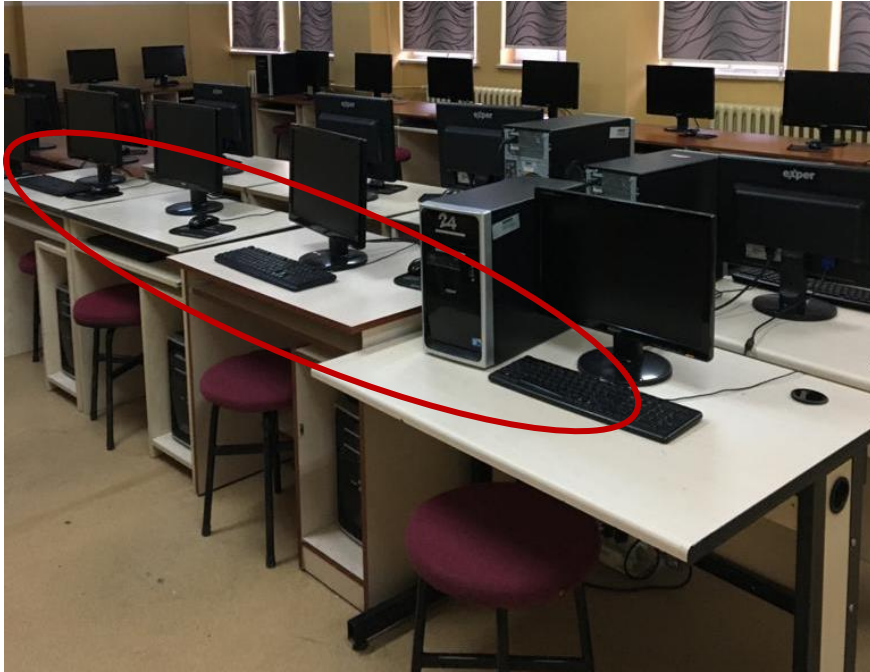
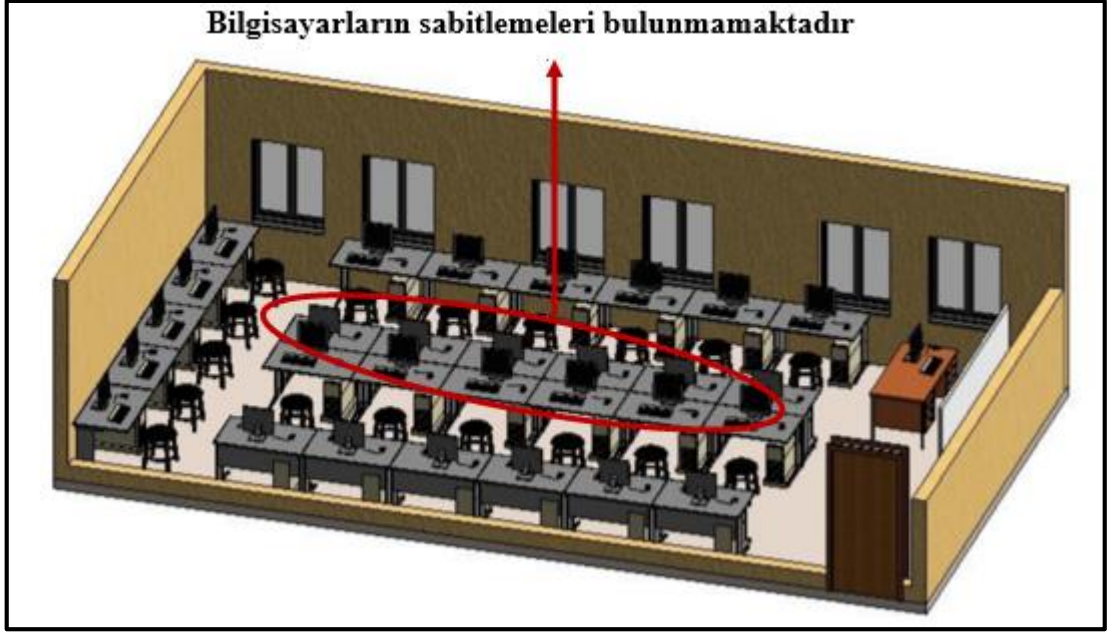
Şekil 6.47. Bilişim Teknolojisi sınıfı.

- Çatıda bulunan bazı mermerlerde çatlakların olması afet sırasında zarar oluşturabilir. Ayrıca düşme gerçekleşmesi durumu da bulunmaktadır.
- Bilişim Teknolojisi sınıfında bilgisayarın sabitlenmesi yapılmamıştır (Şekil 6.47). Mimari çizimi ise Şekil 6.48'de verilmiştir.

Şekil 6.47 ve Şekil 6.48’de görüldüğü üzere bilgisayarların sabitlenmesi yapılmamıştır. Deprem sırasında bilgisayarların düşmesi sonucunda hem kaçış engellenebilir hem de ani yük etkisi altında elektrik bağlantılarından yangının çıkmasına neden olabilir. Bu nedenle sabitlenmeleri gereklidir.

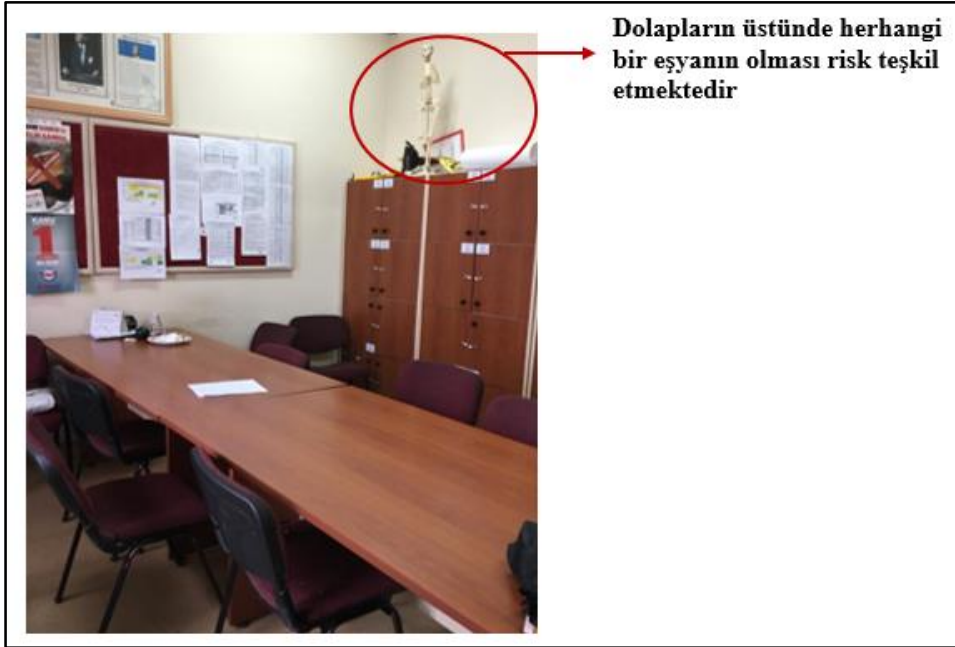
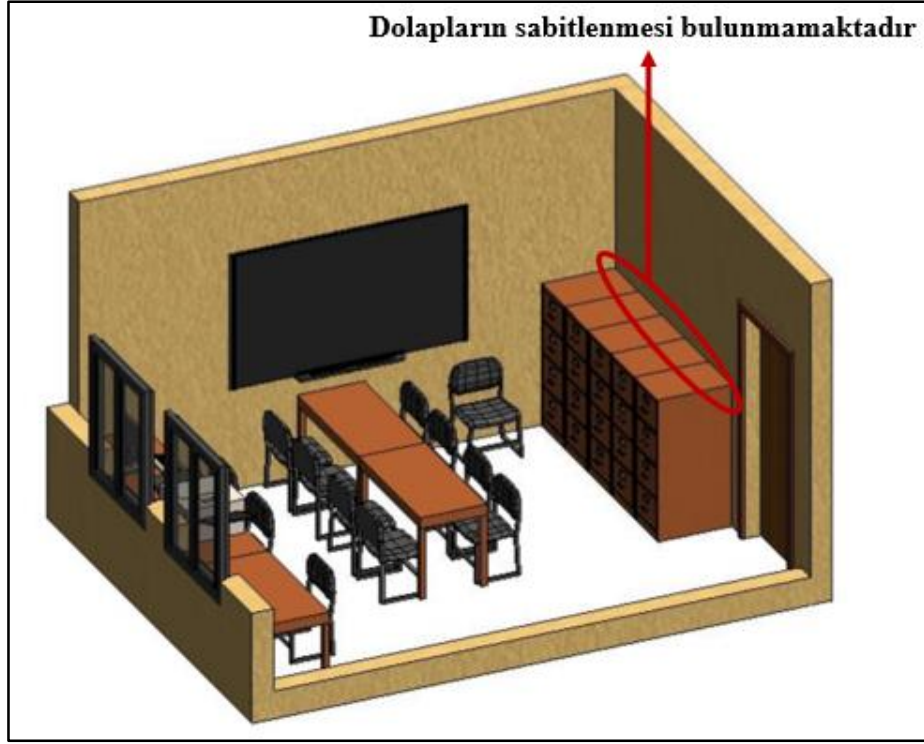
Şekil 6.51. Öğretmenler odası.

Şekil 6.51 ve Şekil 6.52’de görüldüğü üzere dolapların sabitlenmesi yapılmamış olup üzerlerinde olmaması gereken eşyalar bulunmaktadır. Bu durumun giderilmemesi halinde deprem sırasında veya ani sarsıntılarda zararın oluşmasına neden olabilir.

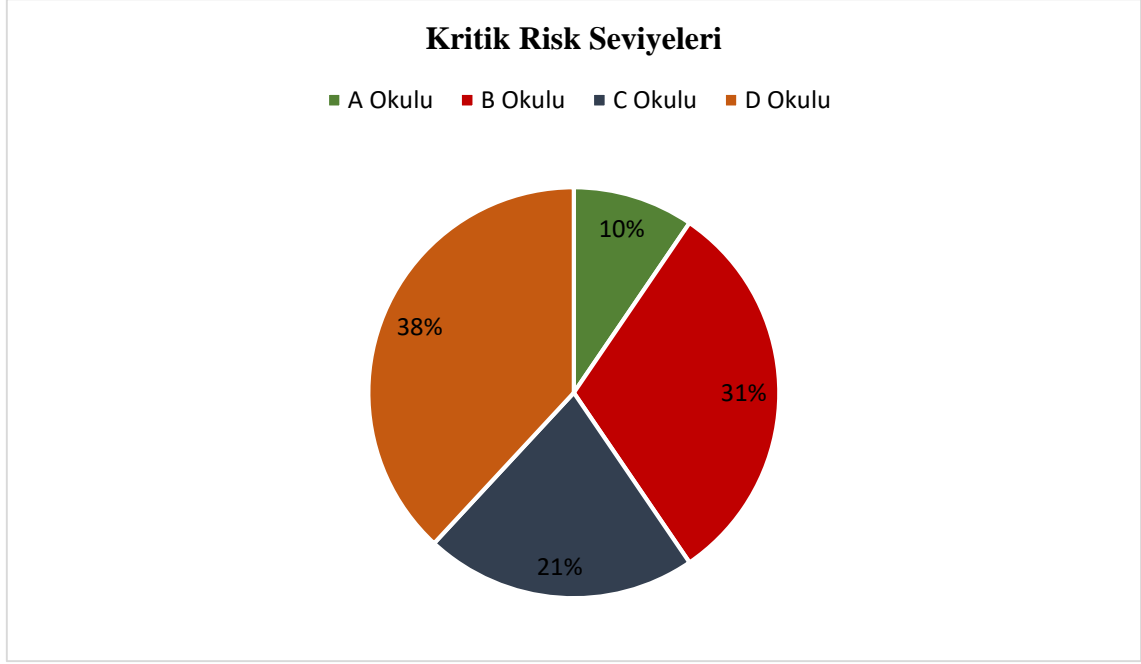
Şekil 6.54. İncelenen okullarda kritik risk seviyelerinin oransal dağılımı.

Şekil 6.54’de Bolu ilindeki dört okulda gerçekleştirilen yapısal olmayan elemanların risk değerlendirmesinde kullanılan kontrol listesinin ve L Matris yönteminin sonucunda okulların kritik seviyelerden “çok yüksek” seviyelerinin oranları verilmiştir. Şekil 7.1’de yer alan grafiğe göre dört okulda A okulu hariç risk seviyelerinin oranları azımsanmayacak bir durumdadır. En az risk seviyesi %10 ile A okulu iken en yüksek risk seviyesi ise %38 ile D okuludur. B okulunun risk seviyesi %31 ve C okulunun risk seviyesi de %21 olarak belirlenmiştir. Çalışmada D ve B okulu için tespit edilen kritik seviyeli risklerin hızlı bir şekilde önlem alınarak düşürülmesi gereklidir.
