**SAMSUN İLİ HAVZA İLÇESİ GELENEKSEL KONUTLARININ  
YAPIM TEKNİKLERİNİN İNCELENMESİ**

**YÜKSEK LİSANS TEZİ**  
**MİMARLIK ANABİLİM DALI**

**DÜZCE, 2024**

**T.C.**  
**DÜZCE ÜNİVERSİTESİ**  
**LİSANSÜSTÜ EĞİTİM ENSTİTÜSÜ**

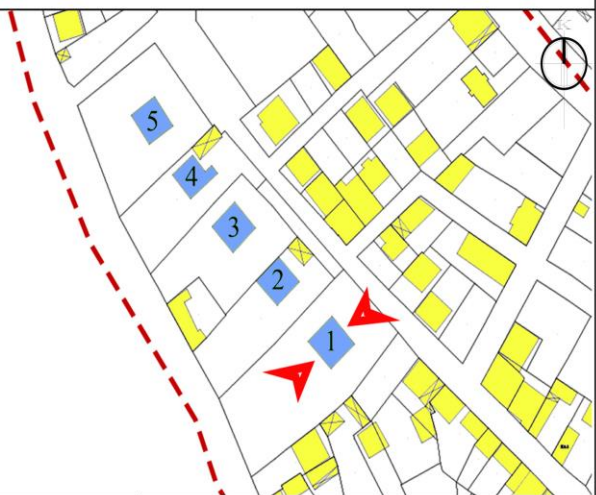
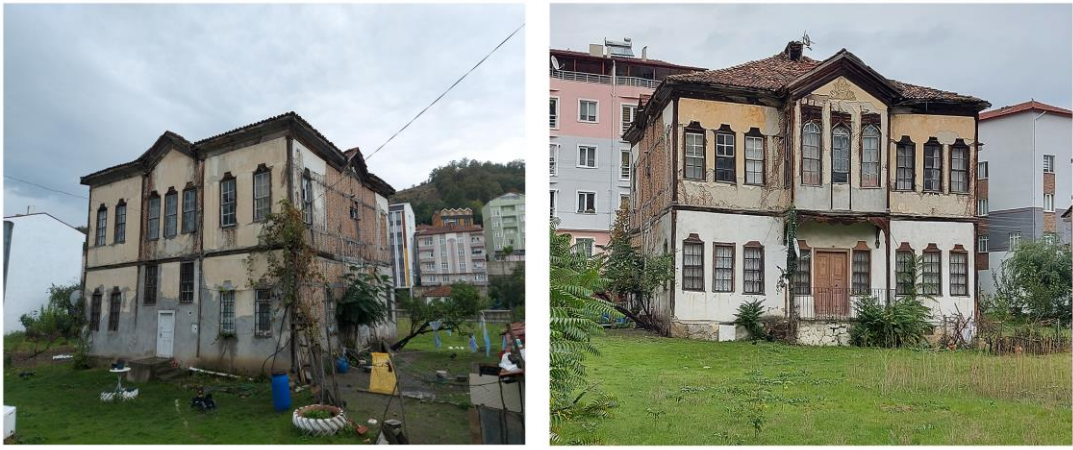
Şekil 3.5. Ali Osman Ağa Konağı envanter çalışması

| SAMSUN İLİ HAVZA İLÇESİ BAHÇELİEVLER MAHALLESİ<br>ENVANTER ÇALIŞMASI | | | |
|---|---|---|---|
| Yapım Tekniği ve Malzeme | Yapı, temelde yığma taş üstünde yükseltilmiş, zemin ve birinci katta ahşap karkas arası ateş tuğla ve kerpiç dolgu malzemesi kullanılarak inşa edilmiştir. Yapıda ahşap iskelet çerçevesini koruyarak yapılmış sıva mevcuttur. Zamanla sıvalarda dökülmeler meydana gelmiştir. Dikdörtgen şeklindeki yapının çatısı kırma çatıdır. Çatı kaplama ana malzemesi olarak alaturka kiremit kullanılmıştır. | Gözlem ve Değerlendirme | Yapı basit onarımla kurtarılabilecek durumdaki örneklerden biridir. Yapının dış cephesinde hasarlı bölümlerin dolgu malzemeleri ve sıvaları yenilenmelidir. Yapının arka cephesinde özgün yapıya uygun olmayan kapı ve özgün yapıya uygun olmayan pvc pencereler değiştirilerek cephe özgünlüğünün kazanılması gerekmektedir. |

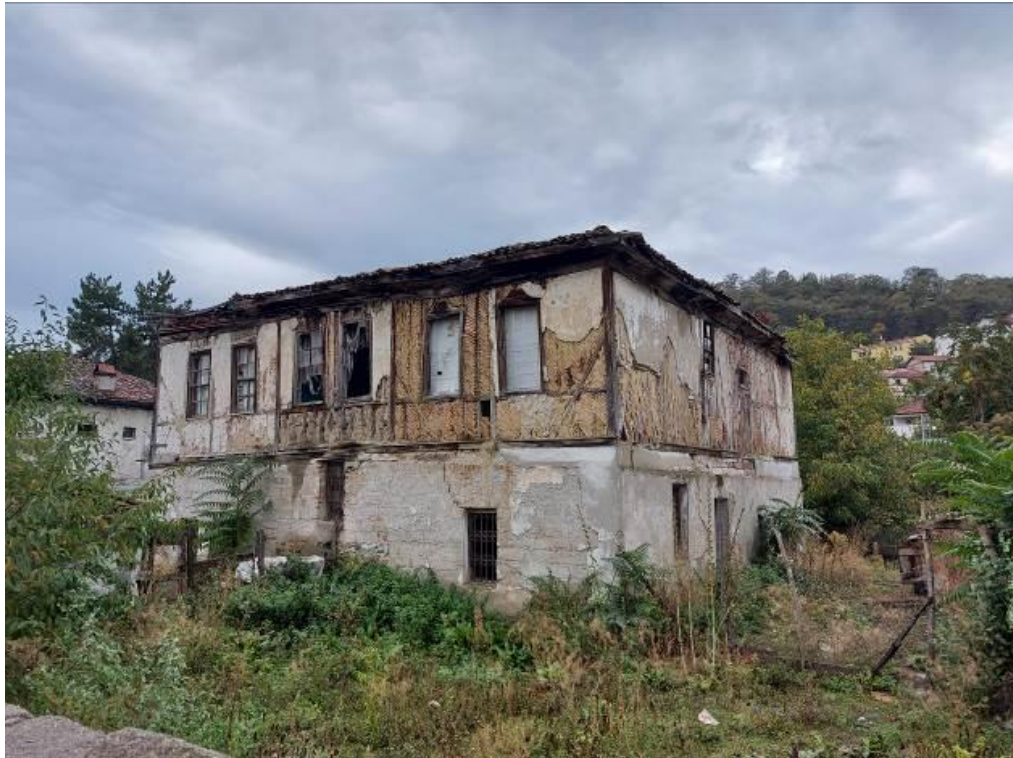
Şekil 3.11. Mahmut evi fotoğrafı

Yapı, temelde yığma taş üstünde yükseltilmiş, zemin katta ahşap çerçeve içinde taş, kerpiç ve tuğla dolgusu ile birinci katta ahşap karkas arası ateş tuğla ve kerpiç dolgu malzemesi kullanılarak inşa edilmiştir. Yapıda ahşap iskelet çerçevesini koruyarak yapılmış sıva mevcuttur. Zamanla sıvalarda dökülmeler meydana gelmiştir. Konutun 1 adet dış kapısı bulunmaktadır. Ana giriş kapısı hemzemindir ve yapıda bulunan cumba altında yer almaktadır. Giriş kapısı ahşap çift kanatlıdır. Girişin arkasındaki cephede, birinci katın ortasında ahşap yığma iskelet görünmektedir ancak yapı oldukça hasarlı olduğu için birinci kattaki hasarlı bölgede de ahşap karkas sistemin devam ettiği düşünülmektedir. Yapının büyük kısmında ahşap giyotin pencereler birbirini tekrarlamaktadır. Zemin katta pencere kotları birbirinden farklıdır. Yapının birinci katındaki pencereler simetriktir ve pencere üstü süsü bulunmaktadır. Zamanla pencere üstü süsü hasar görmüştür. Giriş kapısının üstünde yer alan cumbada yer alan orta pencere süsü yapının diğer pencere süslerinden ayrışır. Daha dekoratif ve daha yüksektir. Cumbanın üstünde duvar dolgu malzemesi kullanılmadan üçgen ahşap yığma yöntemi ile inşa edilmiştir. Dikdörtgen şeklindeki yapının çatısı oldukça hasarlıdır ancak kırma çatıdır. Çatı kaplama malzemesi olarak alaturka kiremit kullanılmıştır. Şekil 3.12’de envanter çalışması gösterilmiştir.

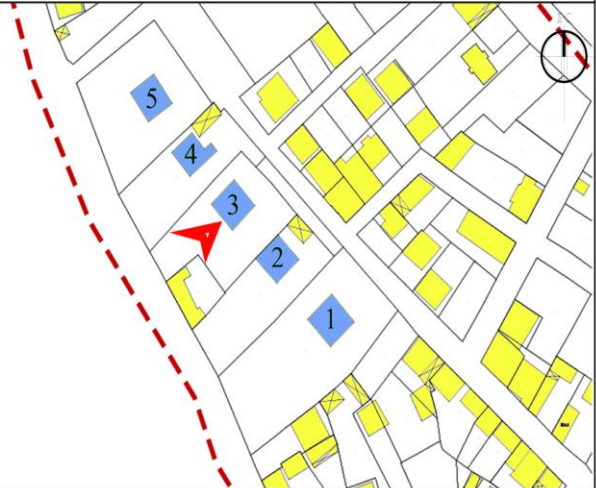
| SAMSUN İLİ HAVZA İLÇESİ BAHÇELİEVLER MAHALLESİ<br>ENVANTER ÇALIŞMASI | | | |
|---|---|---|---|
| Yapım Tekniği ve Malzeme | Yapı, temelde yığma taş üstünde yükseltilmiş, zemin ve birinci katta ahşap çerçeve içinde taş, kerpiç ve tuğla dolgu ile birinci katta ahşap karkas arası ateş tuğla ve kerpiç dolgu malzemesi kullanılarak inşa edilmiştir. Yapıda ahşap iskelet çevresini koruyarak yapılmış sıva mevcuttur. Zamanla sıvalarda dökülmeler meydana gelmiştir. Dikdörtgen şeklindeki yapının çatısı oldukça hasarlıdır ve kırma çatıdır. Çatı kaplama ana malzemesi olarak alaturka kiremit kullanılmıştır. | Gözlem ve Değerlendirme | Yapı için özenli bir analiz ve restitüsyon projelendirmesi gerekmektedir. Yapılan seçimler doğrultusunda yapılan müdahalelerin geri dönüşümü konusunda uygun seçimler yapılması gerekmektedir. Yapının tüm birimleri ( taşıyıcı sistem, çatı, duvar, pencere vb.) yapının niteliğine ve özgünlüğüne zarar vermeyecek şekilde yenilenmelidir. |

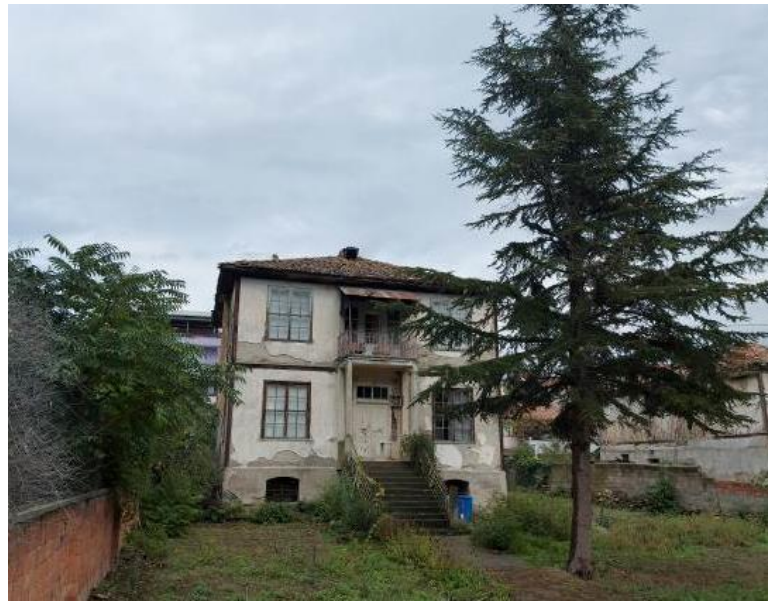
Şekil 3.13. Sadoğulları evi ön cephe fotoğrafı

Yapı, temelde yığma taş üstünde yükseltilmiş, zemin ve birinci katta ahşap karkas içi ahşap bağdadi yöntemi ile inşa edilmiştir. Konuta sonradan eklendiği düşünülen kısımda ise zemin katta yığma tuğla, birinci katta ahşap karkas içi yığma ateş tuğla malzemesi kullanılarak inşa edilmiştir. Yapıda ahşap iskelet çerçevesini koruyarak yapılmış sıva mevcuttur. Zamanla sıvalarda dökülmeler meydana gelmiştir. Konutun 2 adet dış kapısı bulunmaktadır. Ana giriş kapısı 12 basamak yüksekte ve birinci katta sac sundurma altında bulunan balkonun altında yer almaktadır. Giriş kapısı ahşap çift kanatlıdır. Aynı zamanda birinci katta açıkta bulunan ve dışarıdan ulaşılamayan tek kanatlı ahşap kapı bulunmaktadır. Giriş kapısının üstünde yatay pencere bulunmaktadır. Girişin bulunduğu ön cephede zemin katın altında simetrik 2 adet pencere bulunmaktadır. Bu da yapıda bodrum katın olduğunu göstermektedir. Yapının içine girilemediğinden bodrum katın kullanım alanı bilinmemektedir. Girişin arkasındaki cephede, 7 basamak yüksekte tek kanatlı giriş kapısı bulunmaktadır. Arka giriş kapısının hemen yanında iç mekândan ulaşılabilen sac sundurma altında veranda bulunmaktadır. Yapının büyük kısmında çift ahşap giyotin pencereler birbirini tekrarlamaktadır. Yapının arka cephesinde çok fazla ekleme olduğu için, bu cephe simetrik ve dekoratif görünmemektedir. Yapıda ekleme yapılan kısımda (zeminde tuğla yığma, birinci katta ahşap karkas içi ateş tuğla dolgu kullanılan alanda) pencereler düzdür. Yapının genel olarak pencereleri simetriktir. Yapının çatısı kırma çatıdır. Çatı kaplama malzemesi olarak alaturka kiremit kullanılmıştır. Şekil 3.14'te envanter çalışması gösterilmiştir.

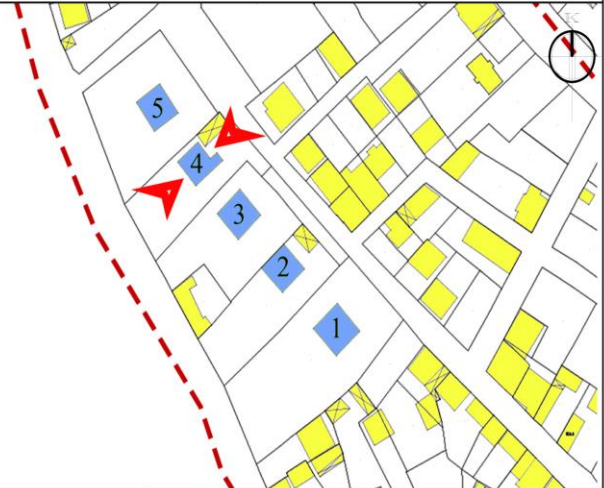
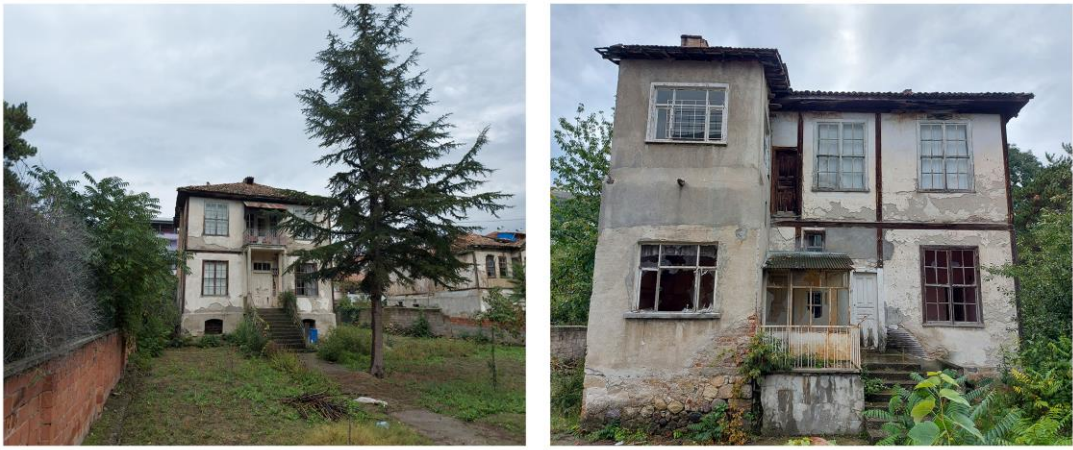
Şekil 3.14. Sadoğulları evi envanter çalışması

| SAMSUN İLİ HAVZA İLÇESİ BAĞÇELİEVLER MAHALLESİ<br>ENVANTER ÇALIŞMASI | | | |
|---|---|---|---|
| Yapım Tekniği ve Malzeme | Yapı, temelde yığma taş üstünde yükseltilmiş, zemin ve birinci katta ahşap karkas içi ahşap bağdadi yöntemi ile inşa edilmiştir. Yapı cephesinde dökülen sıvalar sebebi ile yapı konstrüksiyonu okunabilmektedir. Ahşap karkas içi bağdadi yöntemi ile oluşturulan çıtalar yapı cephesinde görüntülenmektedir. Konuta sonradan eklendiği düşünülen kısımda ise zemin katta yığma tuğla, birinci katta ahşap karkas çerçeve içinde yığla ateş tuğla kullanılmıştır. Yapının çatısı kırma çatıdır. Çatı kaplama ana malzemesi olarak alaturka kiremit kullanılmıştır. | Gözlem ve Değerlendirme | Yapı basit onarımla kurtarılabilecek durumdaki örneklerden biridir. Yapının dış cephesinde hasarlı bölümlerin dolgu malzemeleri ve sıvaları yenilenmelidir. Cephe düzenini ve silüetini bozan alanlar yapının özgün yapısına uygun şekilde düzenlenmelidir. |

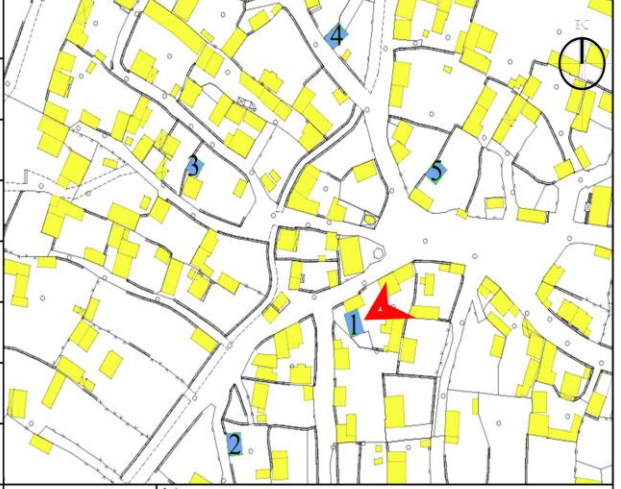
| SAMSUN İLİ HAVZA İLÇESİ ILICA MAHALLESİ<br>ENVANTER ÇALIŞMASI | | |
|---|---|---|
| Yapım Tekniği ve Malzeme | Gözlem ve Değerlendirme | Yapı basit onarımla kurtarılabilecek durumdaki örneklerden biridir. Yapının dış cephesinde hasarlı bölümlerin dolgu malzemeleri ve sıvaları yenilenmelidir. Cephe düzenini ve silüetini bozan ana giriş kapısı ve değiştirilen pvc pencereler değiştirilerek cephe özgünlüğünün kazanılması gerekmektedir. |

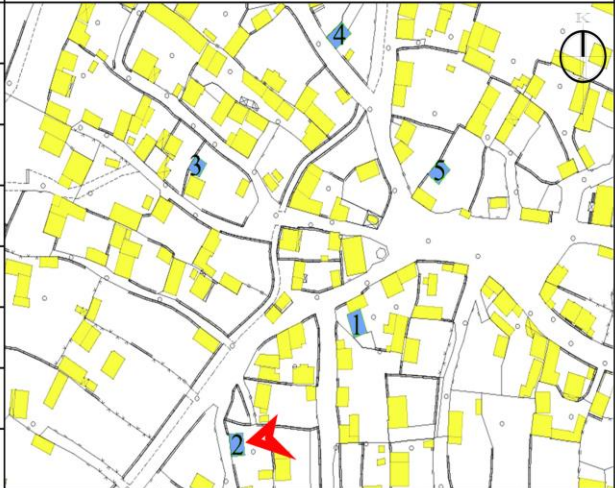
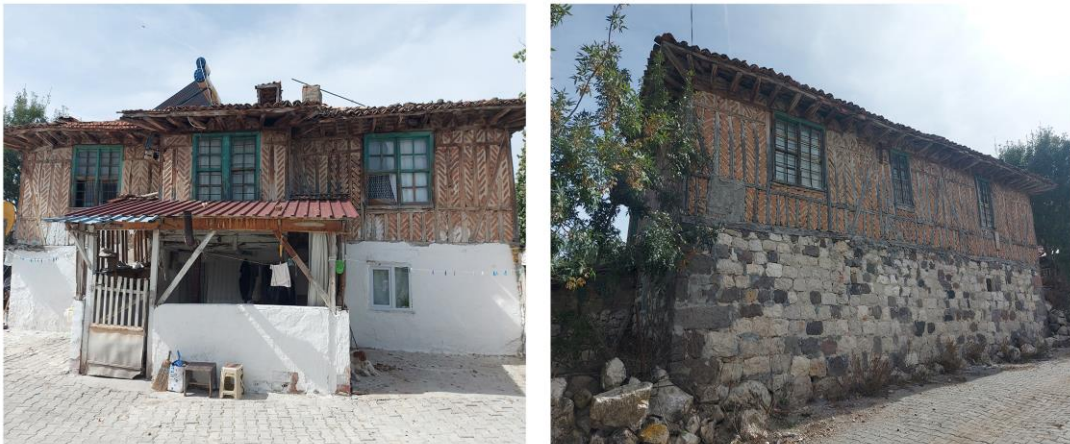
Şekil 3.22. Temur evi envanter çalışması

| SAMSUN İLİ HAVZA İLÇESİ ILICA MAHALLESİ<br>ENVANTER ÇALIŞMASI | | | |
|---|---|---|---|
| Yapım Tekniği ve Malzeme | <p>Yapıda, zemin katta yığma taş sistem, birinci katta ahşap karkas arası ateş tuğla dolgu malzemesi kullanılarak inşa edilmiştir. Ateş tuğlası, balıksırtı dizilerek estetik ve özgün bir cephe elde edilmiştir. Yapının zemin kat ön cephesinde sıva mevcuttur. Zamanla sıvalarda dökülmeler meydana gelmiştir. Dikdörtgen şeklindeki yapının çatısı kırma çatıdır. Çatı kaplama ana malzemesi olarak alaturka kiremit ve marsilya kiremit birlikte kullanılmıştır.</p> | Gözlem ve Değerlendirme | <p>Yapı basit onarımla kurtarılabilecek durumdaki örneklerden biridir. Yapının dış cephesinde hasarlı bölümlerin dolgu malzemeleri ve sıvaları yenilenmelidir. Cephe düzenini ve silüetini bozan alanlar yapının özgün yapısına uygun şekilde düzenlenmelidir. Zemin katta değiştirilen pvc pencereler özgün yapıya uygun şekilde değiştirilerek cephe özgünlüğünün kazanılması gerekmektedir.</p> |

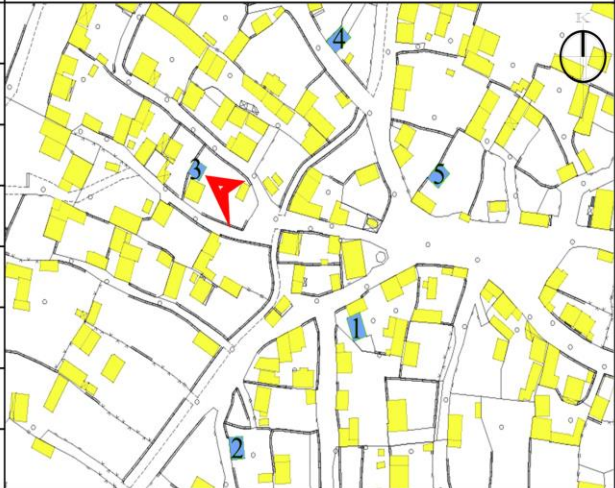
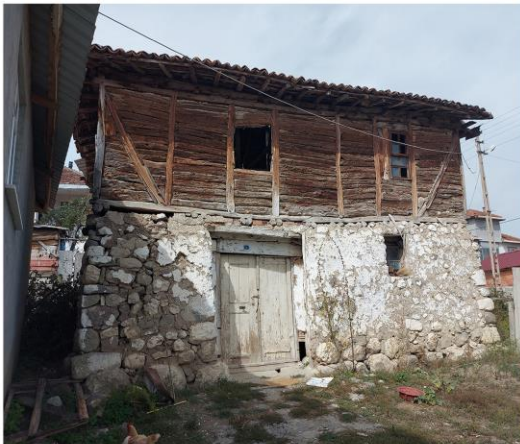
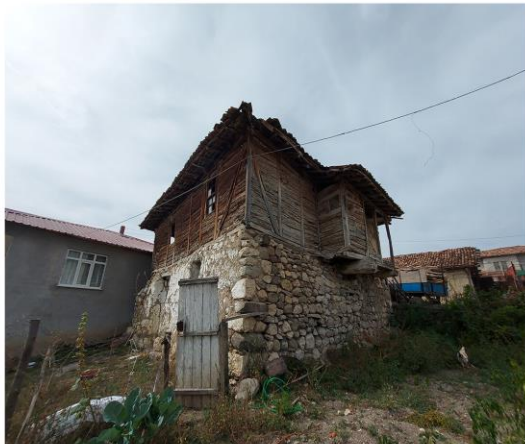
Şekil 3.25. Karaoğlan evi envanter çalışması

| SAMSUN İLİ HAVZA İLÇESİ ILICA MAHALLESİ<br>ENVANTER ÇALIŞMASI | | | |
|---|---|---|--|
| Strüktürel Durum : Kötü | | | |
| Yapım Tekniği ve Malzeme | Yapıda, zemin katta yığma taş sistem, birinci katta ahşap karkas içi ahşap yığma sistem kullanılarak inşa edilmiştir. Yapıda sıva bulunmamaktadır. Yapının arka cephesinde kalın kesitli ahşap kirişler ile desteklenen cumba mevcuttur. Dikdörtgen şeklindeki yapının çatısı kırma çatıdır. Çatı kaplama ana malzemesi olarak alaturka kiremit kullanılmıştır. | | |

| SAMSUN İLİ HAVZA İLÇESİ ILICA MAHALLESİ<br>ENVANTER ÇALIŞMASI | | | |
|---|---|---|--|
| Kullanım Durumu: Kullanılmıyor | | <p>Gözlem ve Değerlendirme</p> <p>Yapı için özenli bir analiz ve restitüsyon projelendirmesi gerekmektedir. Yapılan seçimler doğrultusunda yapılan müdahalelerin geri dönüşümü konusunda uygun seçimler yapılması gerekmektedir. Yapının tüm birimleri ( taşıyıcı sistem, çatı, duvar, pencere vb.) yapının niteliğine ve özgünlüğüne zarar vermeyecek şekilde yenilenmelidir.</p> | |

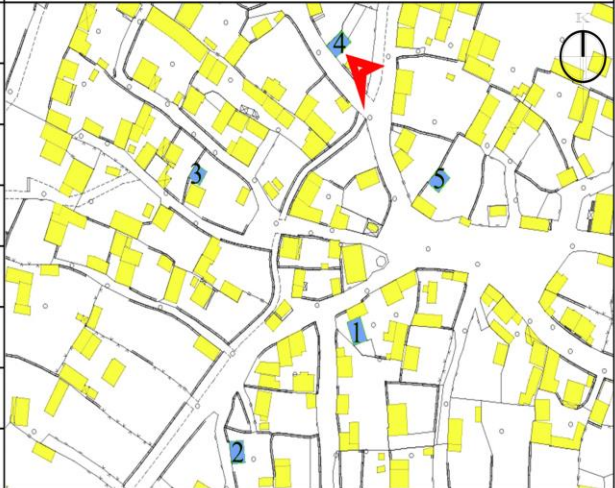
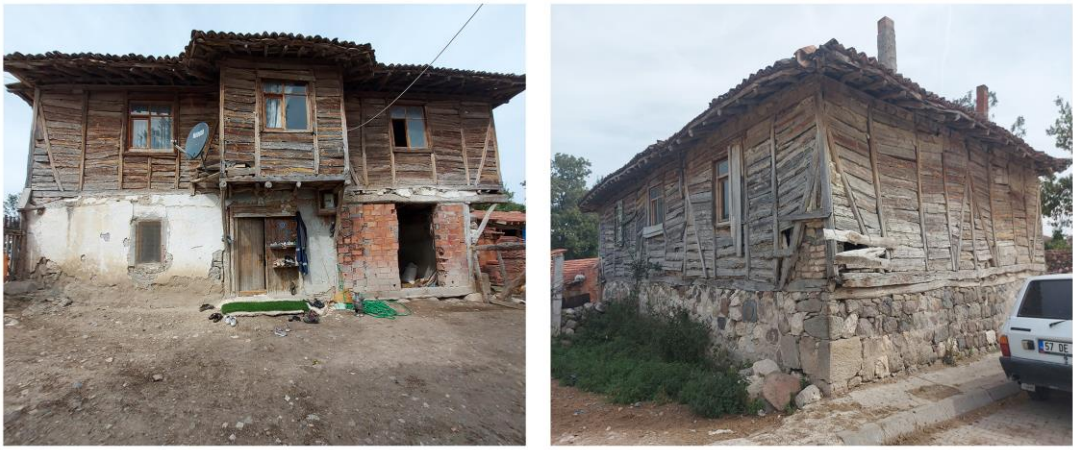
Şekil 3.28. Altan evi envanter çalışması

| SAMSUN İLİ HAVZA İLÇESİ ILICA MAHALLESİ<br>ENVANTER ÇALIŞMASI | | | |
|---|---|---|---|
| Strüktürel Durum : Orta | | | |
| Yapım Tekniği ve Malzeme | Yapıda, zemin katta yığma taş sistem, birinci katta ahşap karkas içi ahşap yığma sistem kullanılarak inşa edilmiştir. Yapının zemin kat ön cephesinde sıva bulunmaktadır. Yapıda bulunan cumba ahşap payandalarla desteklenmiştir. Dikdörtgen şeklindeki yapının çatısı kırma çatıdır. Çatı kaplama ana malzemesi olarak alaturka kiremit kullanılmıştır. | Gözlem ve Değerlendirme | Yapı basit onarımla kurtarılabilecek durumdaki örneklerden biridir. Yapının dış cephesinde hasarlı bölümlerin dolgu malzemeleri ve sıvaları yenilenmelidir. Cephe düzenini ve silüetini bozan alanlar yapının özgün yapısına uygun şekilde düzenlenmelidir. Yapının ön cephesinde yapı silüetini bozan TV anteni farklı şekilde çözümlenmelidir. |

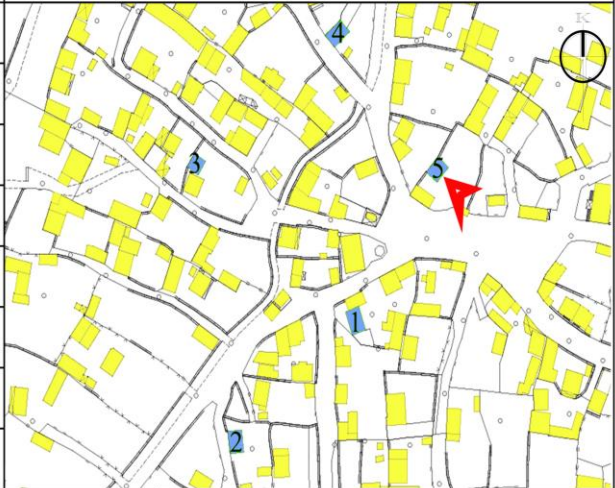
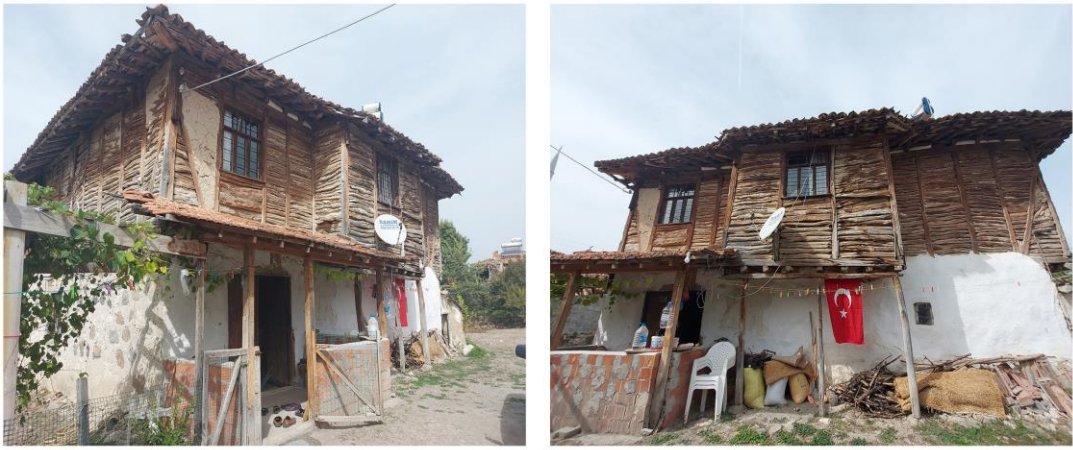
Şekil 3.30. Karaoğlu 2 evi envanter çalışması

| SAMSUN İLİ HAVZA İLÇESİ ILICA MAHALLESİ<br>ENVANTER ÇALIŞMASI | | | |
|---|---|---|---|
| Strüktürel Durum : Orta | | | |
| Yapım Tekniği ve Malzeme | Yapıda, zemin katta yığma taş sistem, birinci katta ahşap karkas içi ahşap yığma sistem kullanılarak inşa edilmiştir. Yapının zemin kat ön cephesinde sıva bulunmaktadır. Zamanla sıvalarda dökülmeler meydana gelmiştir. Yapıda bulunan cumba ahşap dikmelerle desteklenmiştir. Dikdörtgen şeklindeki yapının çatısı kırma çatıdır. Çatı kaplama ana malzemesi olarak alaturka kiremit kullanılmıştır. | Gözlem ve Değerlendirme | Yapı basit onarımla kurtarılabilecek durumdaki örneklerden biridir. Yapının dış cephesinde hasarlı bölümlerin dolgu malzemeleri ve sıvaları yenilenmelidir. Cephe düzenini ve silüetini bozan alanlar yapının özgün yapısına uygun şekilde düzenlenmelidir. Yapının ön cephesinde yapı silüetini bozan TV anteni farklı şekilde çözümlenmelidir. |

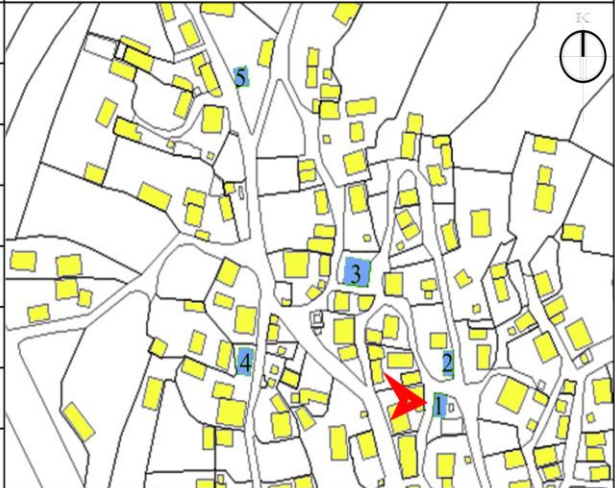
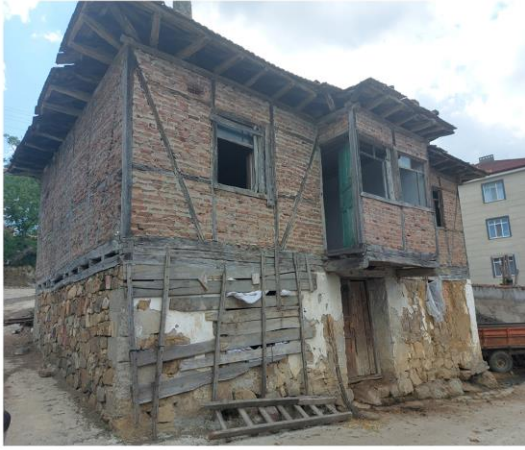
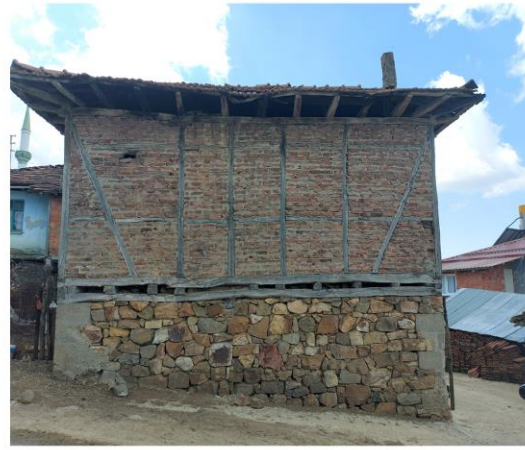
Şekil 3.34. Çelikler evi envanter çalışması

| SAMSUN İLİ HAVZA İLÇESİ ÇAKIRALAN MAHALLESİ<br>ENVANTER ÇALIŞMASI | | | |
|---|--|---|---|
| Giriş Kapı Adedi: 2 | | Genel Tanım | İki katlı, geleneksel malzeme ve sistemde yapılmış bir konut yapısıdır. Yapıya 2 kapıdan giriş yapılmaktadır. Yapının cumbasında bulunan tek kanatlı ahşap kapının altında merdiven olduğu ancak günümüze ulaşmadığı bölge halkı tarafından öğrenilmiştir. Yapının ana giriş kapısı cumba altında yer alır çift kanatlı ahşap yapıdır. Yapının pencereleri özgündür ancak tamamı günümüze hasarsız olarak ulaşamamıştır. Yapının zemin kat penceresi sonradan ahşap çıtalarla kapatılmıştır. |

| SAMSUN İLİ HAVZA İLÇESİ ÇAKIRALAN MAHALLESİ<br>ENVANTER ÇALIŞMASI | | | |
|---|--|---|---|
| Yapım Tekniği ve Malzeme | | Gözlem ve Değerlendirme | Yapı için özenli bir analiz ve restitüsyon projelendirmesi gerekmektedir. Yapılan seçimler doğrultusunda yapılan müdahalelerin geri dönüşümü konusunda uygun seçimler yapılması gerekmektedir. Yapının tüm birimleri ( taşıyıcı sistem, çatı, duvar, pencere vb.) yapının niteliğine ve özgünlüğüne zarar vermeyecek şekilde yenilenmelidir. |

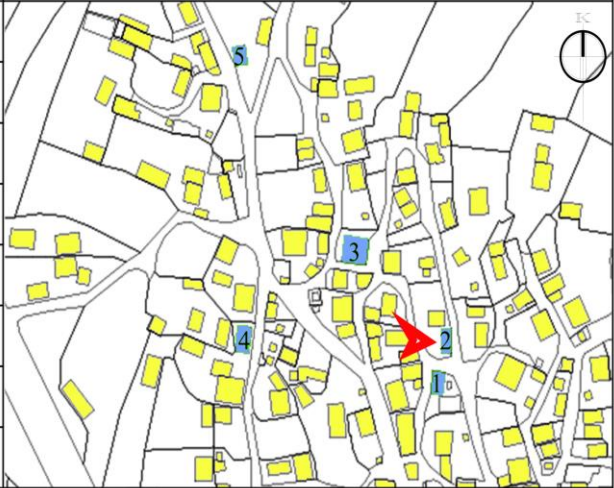
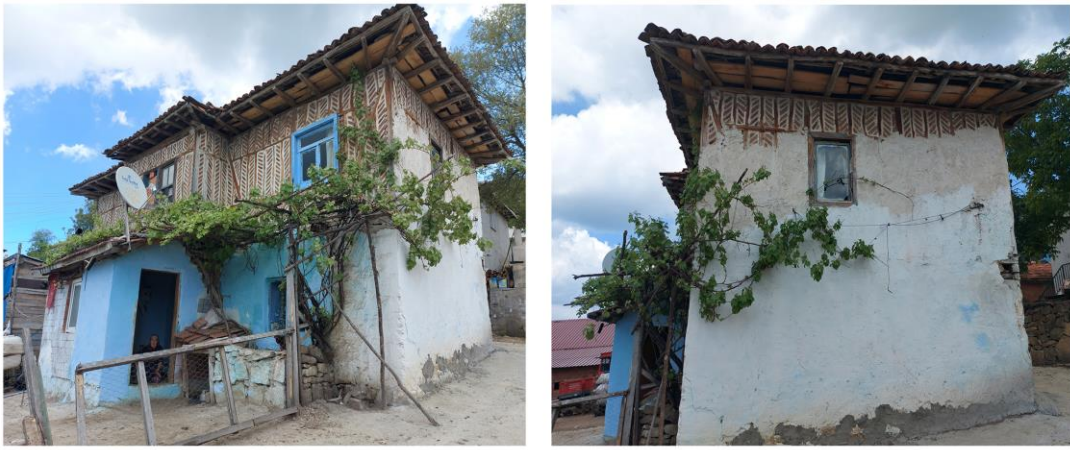
Şekil 3.36. Demirciler evi envanter çalışması

| SAMSUN İLİ HAVZA İLÇESİ ÇAKIRALAN MAHALLESİ<br>ENVANTER ÇALIŞMASI | | | | |
|---|---|---|--|---|
| Yapım Tekniği ve Malzeme | Yapıda, zemin katta yığma taş sistem, birinci katta ahşap karkas arası ateş tuğla dolgu malzemesi kullanılarak inşa edilmiştir. Ateş tuğlası, balıksırtı dizilerek estetik ve özgün bir cephe elde edilmiştir. Yapının zemin katında ve birinci katın bir kısmında sıva mevcuttur. Zamanla sıvalarda dökülmeler meydana gelmiştir. Cumbanın altında yapıya sonradan eklenen, üst örtüsü marsilya kiremit olan sundurma çatı ve günümüz tuğlası ile oluşturulan duvarlar ile kapatılan bir alan vardır. Dikdörtgen şeklindeki yapının çatısı kırma çatıdır. Çatı kaplama ana malzemesi olarak alaturka kiremit kullanılmıştır. | | | |

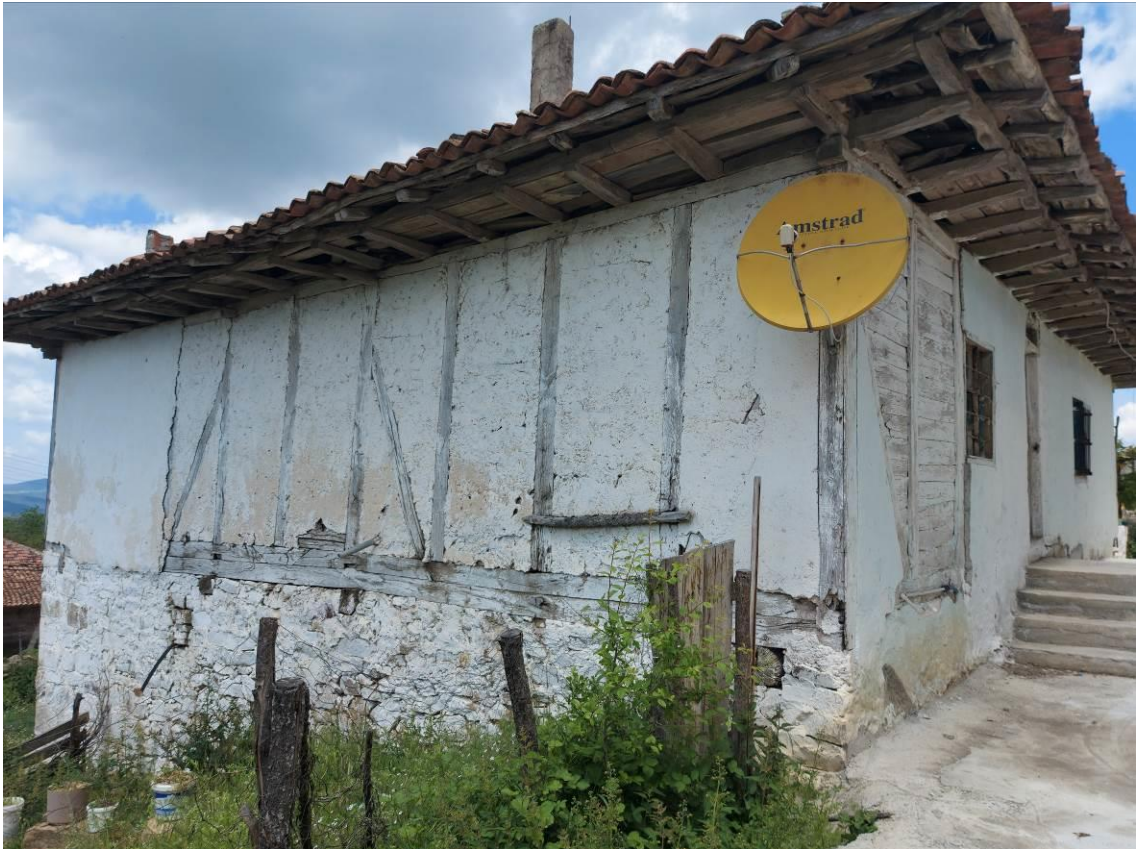
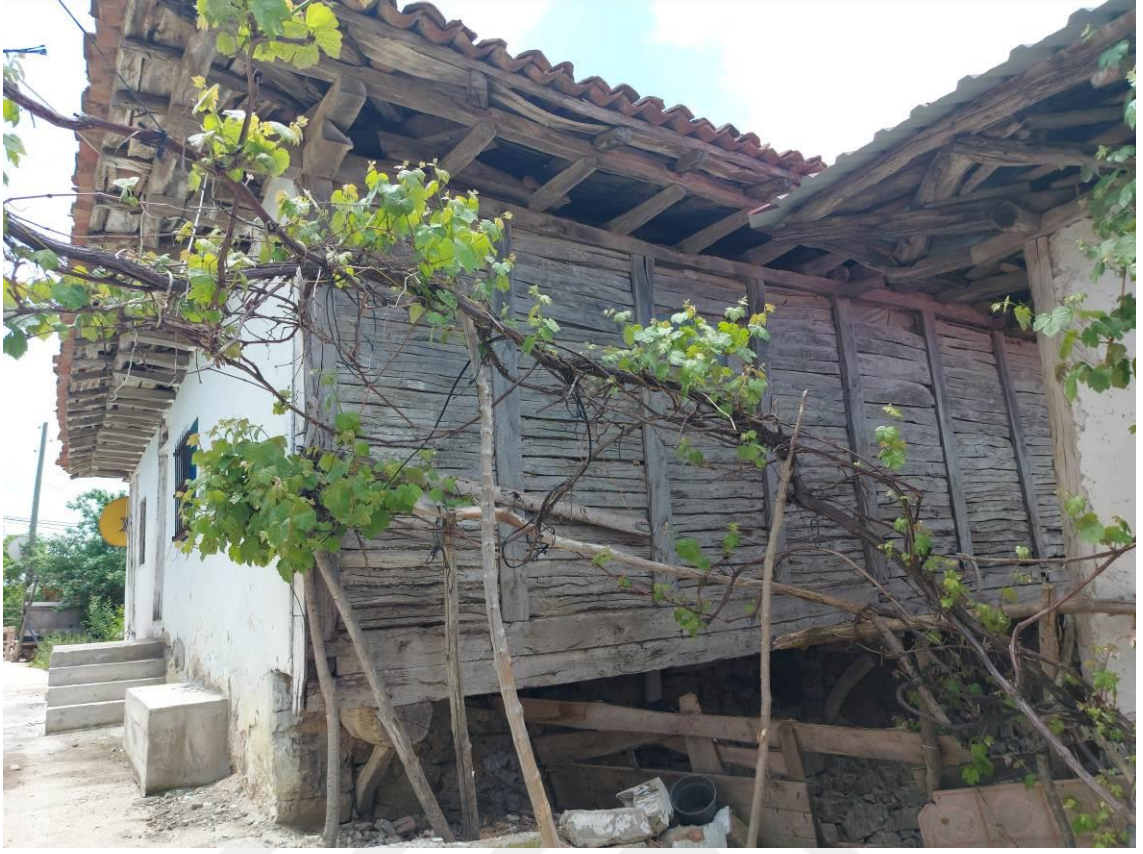
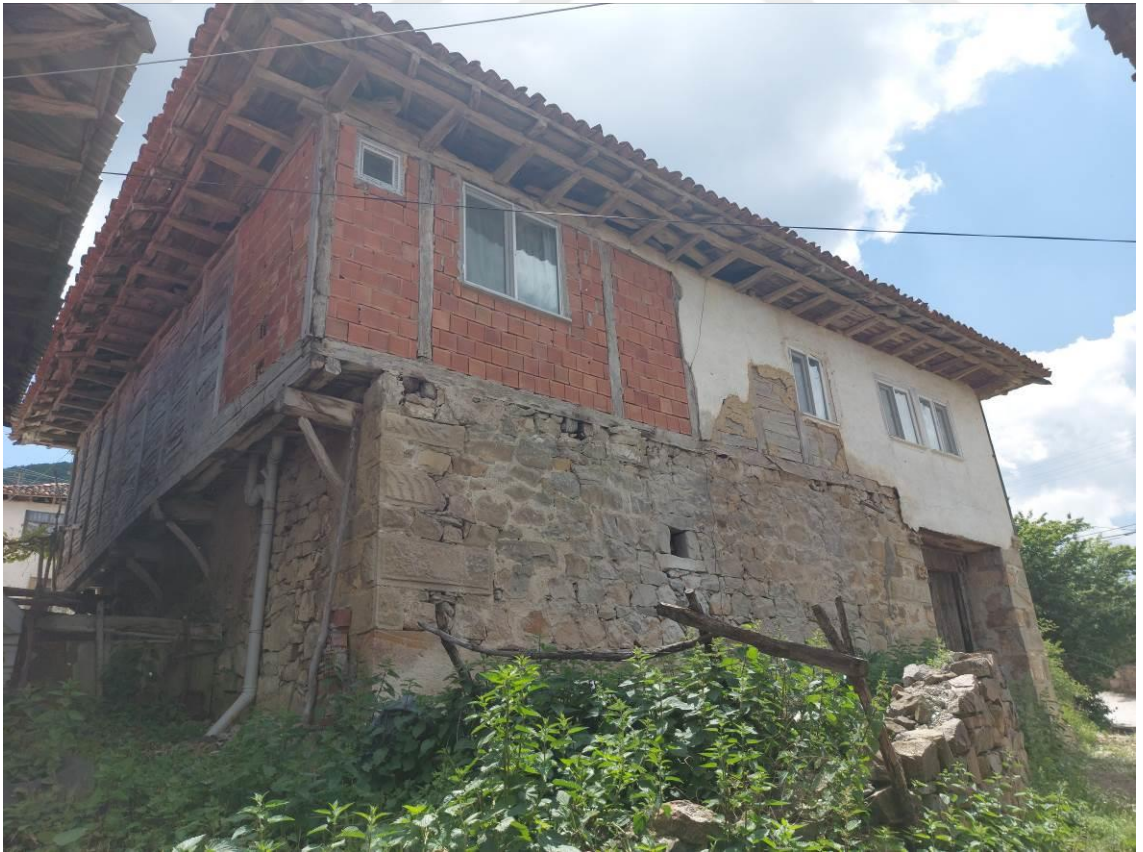
Yapı, zemin katta yığma taş sistem, birinci katta ahşap karkas içi ahşap yığma malzemesi kullanılarak inşa edilmiştir. Yapının bazı kısımlarında onarım amaçlı özgün yapıya aykırı şekilde ahşap karkas arası tuğla kullanılmıştır. Yapının birinci katının bazı kısımlarında sıva mevcuttur. Zamanla sıvalarda dökülmeler meydana gelmiştir. Yapının yan cephesinde ahşap payandalar ile desteklenen çıkma mevcuttur. Konutun 2 adet dış kapısı bulunmaktadır. Ana giriş kapısı zeminden 4 basamak yüksektedir. Ana giriş kapısı tek kanatlı ahşap kapıdır. Arka cephede araç giriş ya da ahır olarak kullanıldığı düşünülen alana giriş için geniş ahşap çift kanatlı kapı yer almaktadır. Yapının yer aldığı arazi eğimli olduğu için ön cepheden bina tek katlı, arka cepheden iki katlı görünmektedir. Yapının birinci katında ön cephede bulunan pencereler ahşap düz penceredir. Birinci katta, arka cephede yer alan pencereler ise özgün yapıya aykırı şekilde PVC ile değiştirilmiştir. Dikdörtgen şeklindeki yapının çatısı kırma çatıdır. Çatı kaplama malzemesi olarak alaturka kiremit kullanılmıştır. Şekil 3.40'ta envanter çalışması gösterilmiştir.

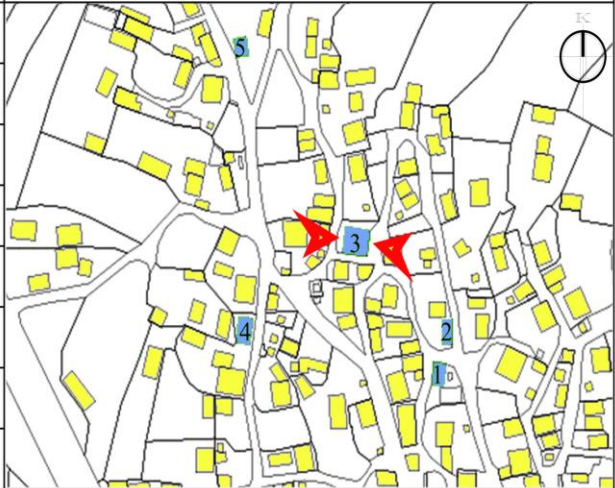
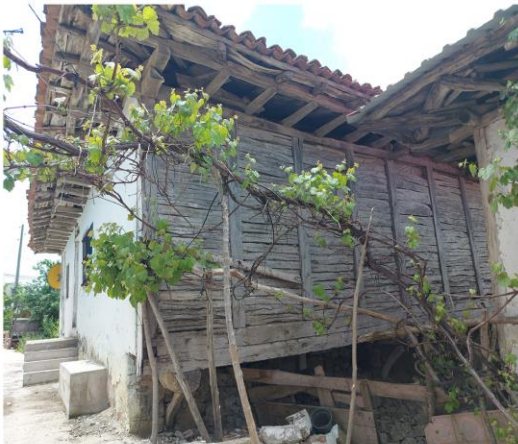
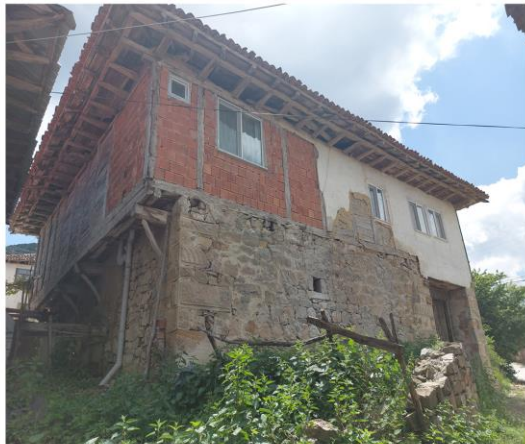
Şekil 3.40. Çavdarlar evi envanter çalışması

| SAMSUN İLİ HAVZA İLÇESİ ÇAKIRALAN MAHALLESİ<br>ENVANTER ÇALIŞMASI | | | |
|---|---|---|---|
| Yapım Tekniği ve Malzeme | Yapıda, zemin katta yığma taş sistem, birinci katta ahşap karkas içi ahşap yığma sistem kullanılarak inşa edilmiştir. Yapının bazı kısımlarında onarım amaçlı özgün yapıya aykırı şekilde ahşap karkas arası tuğla kullanılmıştır. Yapının birinci katının bazı kısımlarında sıva mevcuttur. Zamanla sıvalarda dökülmeler meydana gelmiştir. Yapının sağ yan cephesinde ahşap kirişler ile uzanan ve ahşap payandalarla desteklenen çıkma mevcuttur. Dikdörtgen şeklindeki yapının çatısı kırma çatıdır. Çatı kaplama ana malzemesi olarak alaturka kiremit kullanılmıştır. | Gözlem ve Değerlendirme | Yapı basit onarımla kurtarılabilecek durumdaki örneklerden biridir. Yapının dış cephesinde hasarlı bölümlerin dolgu malzemeleri ve sıvaları yenilenmelidir. Cephe düzenini ve silüetini bozan alanlar ve özgün yapıya aykırı şekilde pvc pencere ile değiştirilen pencereler özgün yapıya uygun şekilde değiştirilerek cephe özgünlüğünün kazanılması gerekmektedir. |

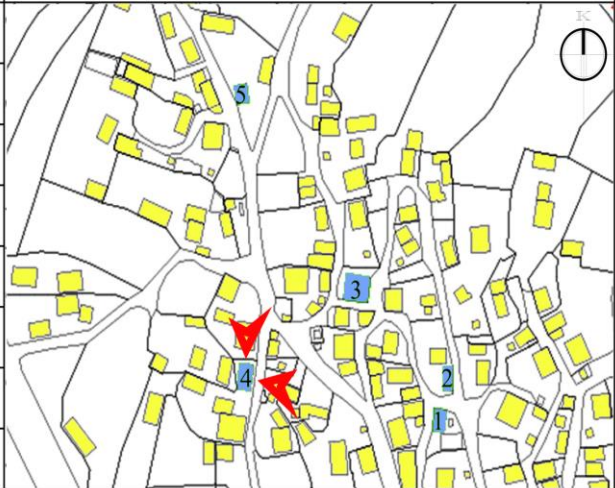
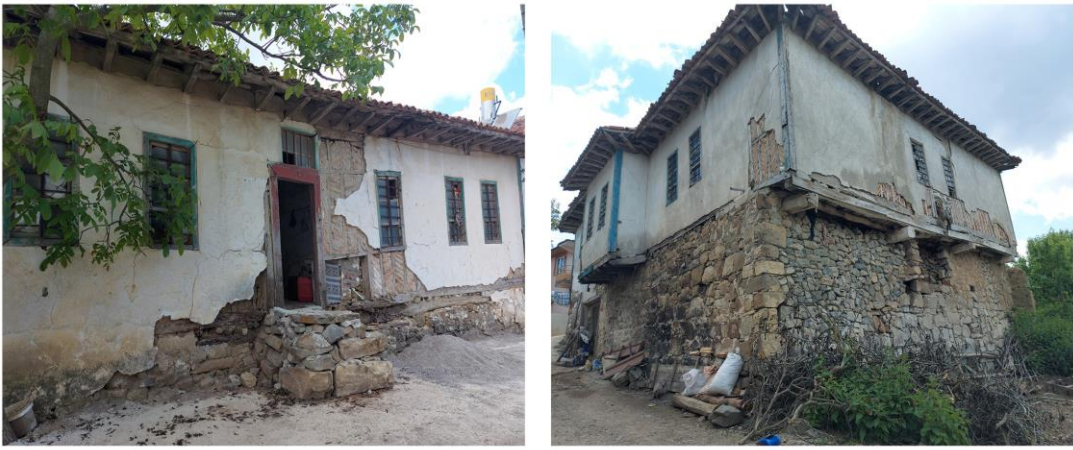
Şekil 3.42. Kocatepe evi envanter çalışması

| SAMSUN İLİ HAVZA İLÇESİ ÇAKIRALAN MAHALLESİ<br>ENVANTER ÇALIŞMASI | | | |
|---|---|---|---|
| Yapım Tekniği ve Malzeme | Yapıda, zemin katta yığma taş sistem, birinci katta ahşap karkas içi ateş tuğla malzemesi kullanılarak inşa edilmiştir. Ateş tuğlası balıksırtı dizilmiştir. Yapının birinci katının bir kısmında sıva mevcuttur. Zamanla sıvalarda dökülmeler meydana gelmiştir. Yapının arka cephesinde ahşap kirişler ile uzanan çıkma mevcuttur. Dikdörtgen şeklindeki yapının çatısı kırma çatıdır. Çatı kaplama ana malzemesi olarak alaturka kiremit kullanılmıştır. | Gözlem ve Değerlendirme | Yapı için özenli bir analiz ve restitüsyon projelendirmesi gerekmektedir. Yapılan seçimler doğrultusunda yapılan müdahalelerin geri dönüşümü konusunda uygun seçimler yapılması gerekmektedir. Yapının tüm birimleri ( taşıyıcı sistem, çatı, duvar, pencere vb.) yapının niteliğine ve özgünlüğüne zarar vermeyecek şekilde yenilenmelidir. |

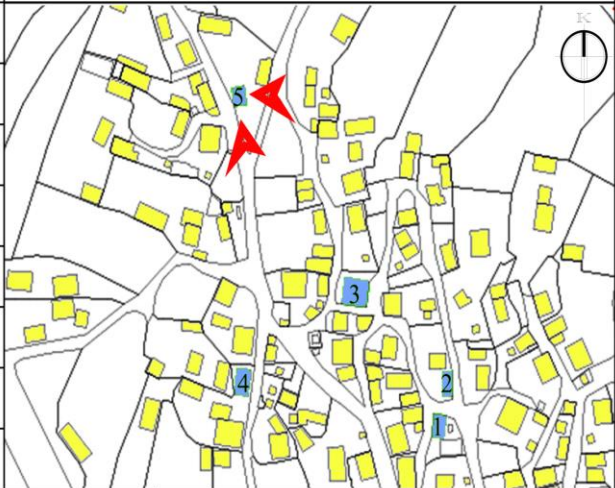
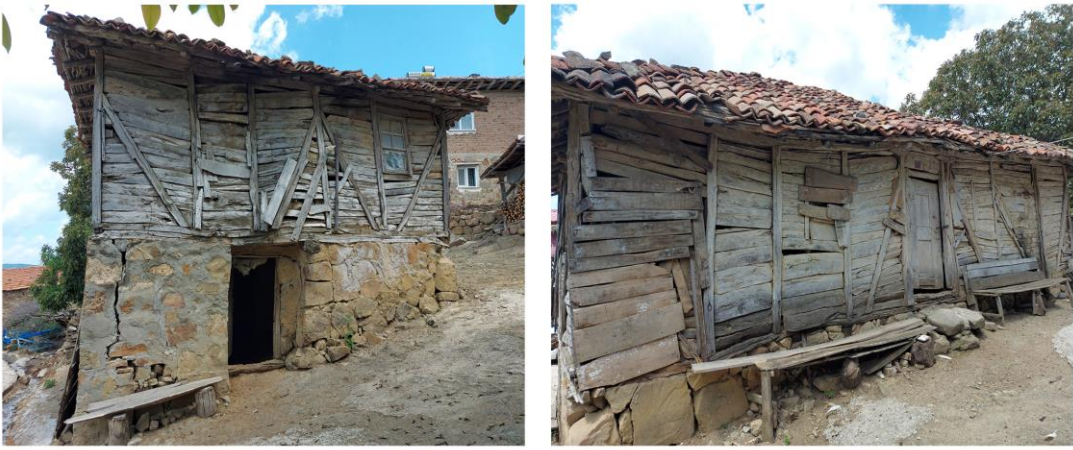
Şekil 3.44. Çavdarlar 2 evi envanter çalışması

| SAMSUN İLİ HAVZA İLÇESİ ÇAKIRALAN MAHALLESİ<br>ENVANTER ÇALIŞMASI | | | |
|---|---|---|--|
| Yapım Tekniği ve Malzeme | <p>Yapıda, zemin katta yığma taş sistem, birinci katta ahşap karkas içi ahşap yığma sistem kullanılarak inşa edilmiştir. Yapıda sıva bulunmamaktadır. Yapının sağ yan cephesinde ahşap kirişler ile uzanan çıkma mevcuttur. Dikdörtgen şeklindeki yapının çatısı kırma çatıdır. Çatı kaplama ana malzemesi olarak alaturka kiremit kullanılmıştır.</p> | | |

| SAMSUN İLİ HAVZA İLÇESİ ÇAKIRALAN MAHALLESİ<br>ENVANTER ÇALIŞMASI | | | |
|---|---|---|--|
| Kullanım Durumu: Kullanılmıyor | | <p>Yapı için özenli bir analiz ve restitüsyon projelendirmesi gerekmektedir. Yapılan seçimler doğrultusunda yapılan müdahalelerin geri dönüşümü konusunda uygun seçimler yapılması gerekmektedir. Yapının tüm birimleri ( taşıyıcı sistem, çatı, duvar, pencere vb.) yapının niteliğine ve özgünlüğüne zarar vermeyecek şekilde yenilenmelidir.</p> | |

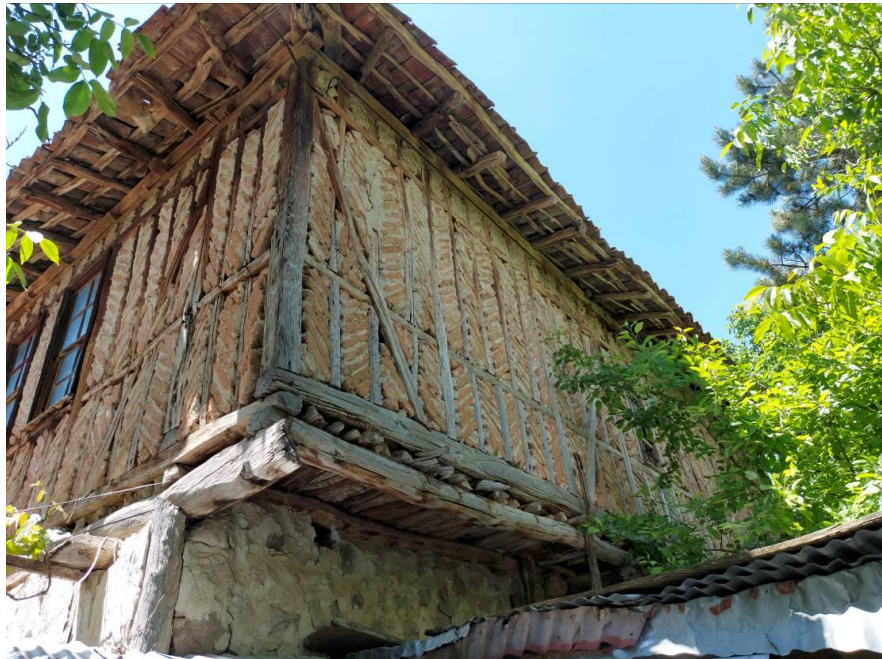
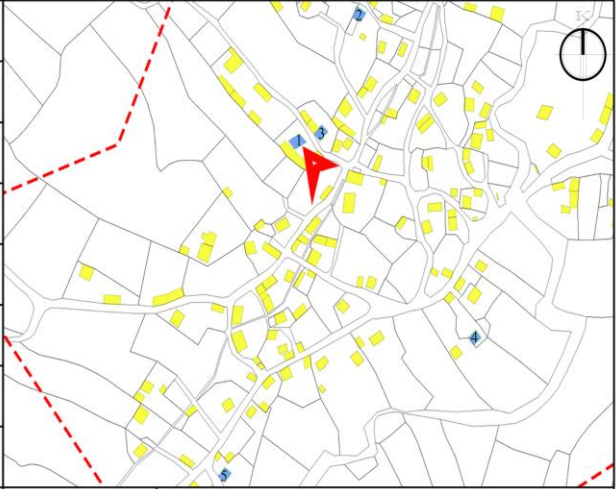
Şekil 3.47. Ertuğ evi cephe görüntüsü

| SAMSUN İLİ HAVZA İLÇESİ CEVİZLİK MAHALLESİ<br>ENVANTER ÇALIŞMASI | | |
|---|---|---|
| Yapım Tekniği ve Malzeme | Gözlem ve Değerlendirme | Yapı basit onarımla kurtarılabilecek durumdaki örneklerden biridir. Yapının dış cephesinde hasarlı bölümlerin dolgu malzemeleri ve sıvaları yenilenmelidir. Yapının çatısında meydana gelen sehim çatının hasarlı olduğunu göstermektedir. Yapı özgünlüğünü bozmayacak şekilde yapının çatısı güçlendirilmelidir. Yapının ön cephesinde yapı silüetini bozan TV anteni farklı şekilde çözümlenmelidir. |

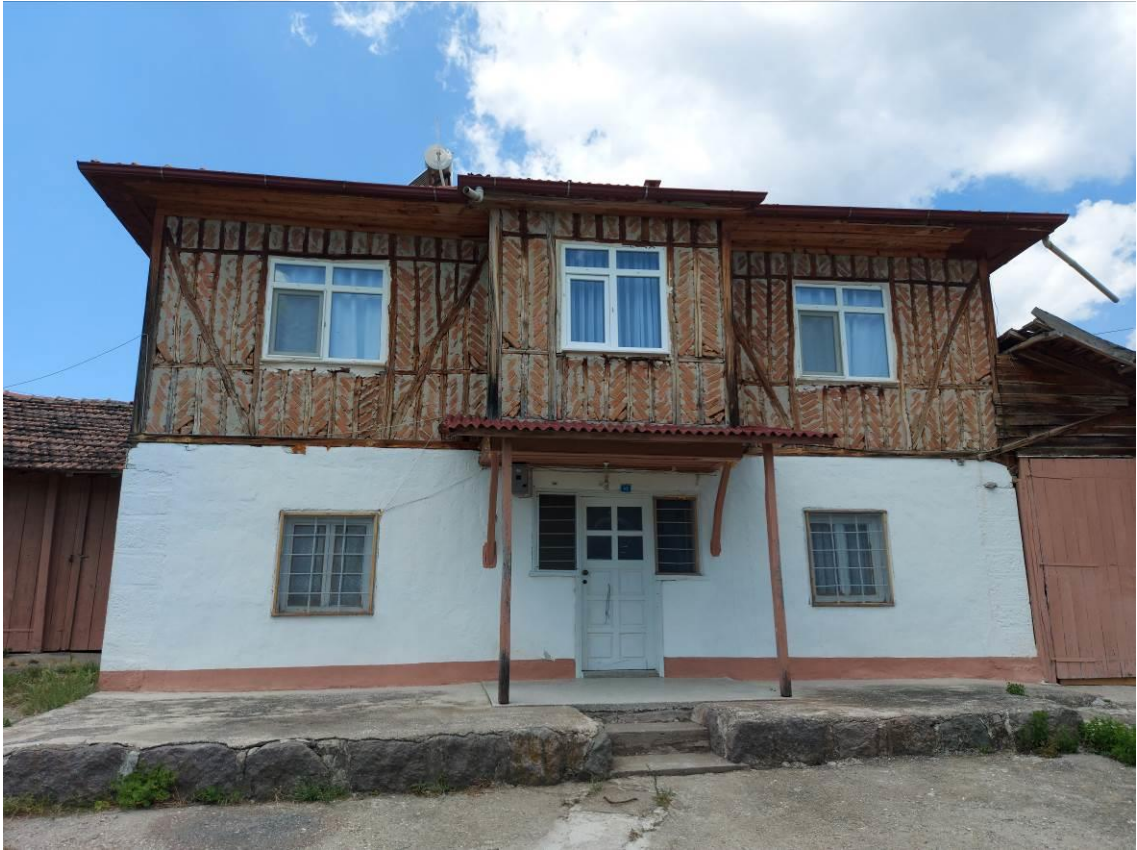
Şekil 3.49. Ateş evi ön cephe fotoğrafı

| SAMSUN İLİ HAVZA İLÇESİ CEVİZLİK MAHALLESİ<br>ENVANTER ÇALIŞMASI | | |
|---|---|---|
| Yapım Tekniği ve Malzeme | Gözlem ve Değerlendirme | Yapı iyi durumda olduğu için onarıma ihtiyacı yoktur. Ancak yapı silüetini korumak için cephe özgünlüğünün kazanılması gerekmektedir. |

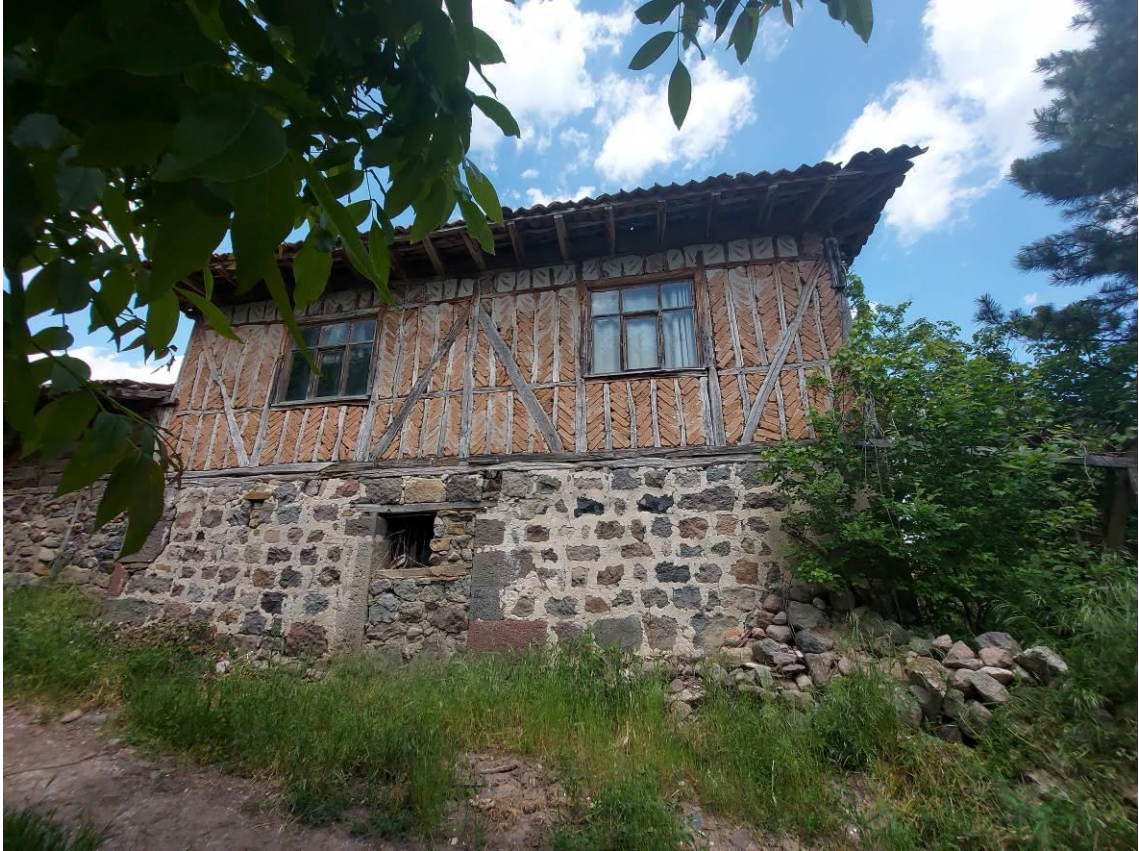
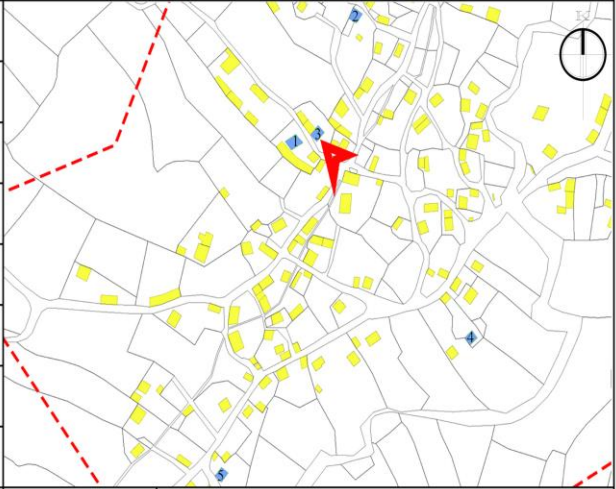
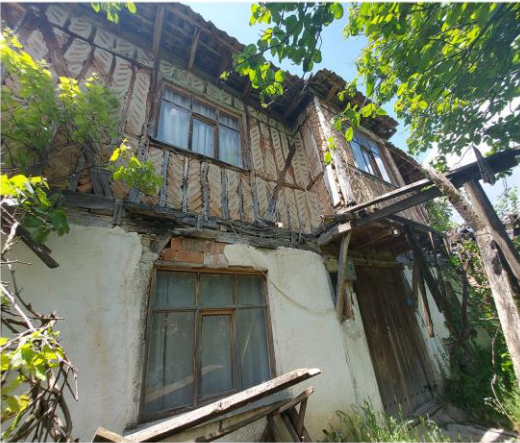
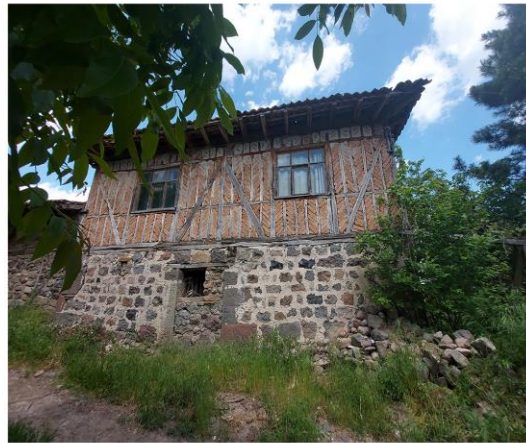
Şekil 3.52. Temiz evi envanter çalışması

| SAMSUN İLİ HAVZA İLÇESİ CEVİZLİK MAHALLESİ<br>ENVANTER ÇALIŞMASI | | |
|---|---|---|
| Kat Adedi: 2 | <p>Yapı basit onarımla kurtarılabilecek durumdaki örneklerden biridir. Yapının dış cephesinde hasarlı bölümlerin dolgu malzemeleri ve sıvaları yenilenmelidir. Cephe düzenini ve silüetini bozan alanlar özgün yapıya uygun şekilde değiştirilerek cephe özgünlüğünün kazanılması gerekmektedir.</p> | |
