**SAMSUN İLİ HAVZA İLÇESİ GELENEKSEL KONUTLARININ  
YAPIM TEKNİKLERİNİN İNCELENMESİ**

**YÜKSEK LİSANS TEZİ**  
**MİMARLIK ANABİLİM DALI**

**DÜZCE, 2024**

**T.C.**  
**DÜZCE ÜNİVERSİTESİ**  
**LİSANSÜSTÜ EĞİTİM ENSTİTÜSÜ**

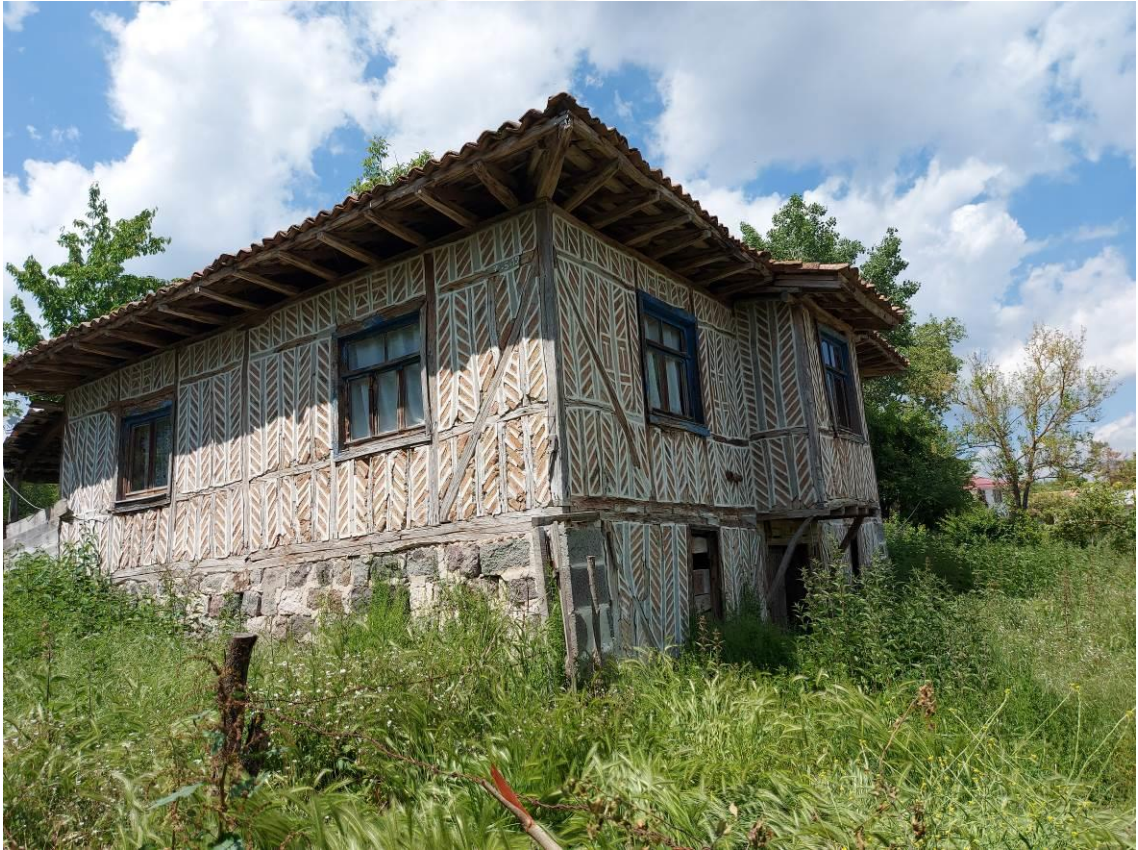
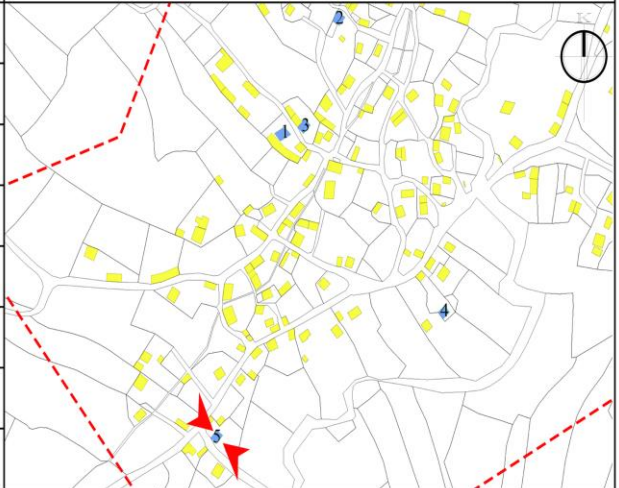
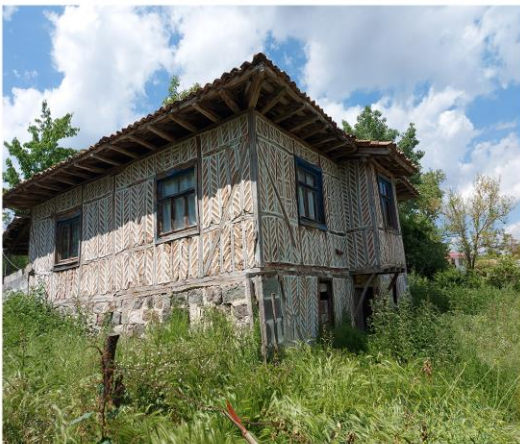
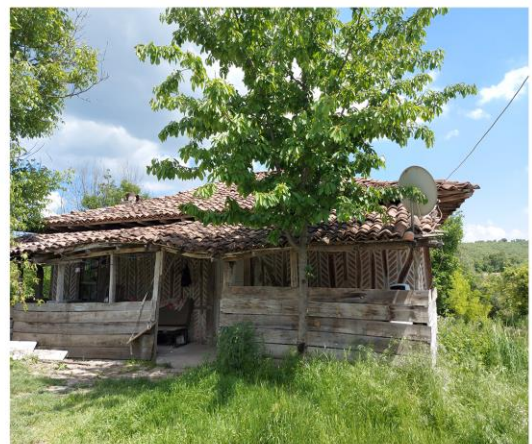
Şekil 3.57. Sarıtaş evi envanter çalışması

| SAMSUN İLİ HAVZA İLÇESİ CEVİZLİK MAHALLESİ<br>ENVANTER ÇALIŞMASI | | | |
|---|---|---|---|
| Yapım Tekniği ve Malzeme | <p>Yapıda, zemin katta yığma taş sistem, birinci katta ahşap karkas içi ateş tuğla malzemesi kullanılarak inşa edilmiştir. Yapının zemin kat ön cephesinde yığma taş sistem yerine ahşap karkas içi ateş tuğla malzemesi kullanılarak karma yapım yöntemi tercih edilmiştir. Yapıda sıva bulunmamaktadır. Yapı eğimli arazi üzerine inşa edildiğinden, ön cepheden iki katlı arka cepheden tek katlı olarak görüntülenmektedir. Yapının ön cephesinde cumba bulunmaktadır. Cumba ahşap payandalar ile desteklenmektedir. Dikdörtgen şeklindeki yapının çatısı kırma çatıdır. Çatı kaplama ana malzemesi olarak alaturka kiremit kullanılmıştır.</p> | Gözlem ve Değerlendirme | <p>Yapı basit onarımla kurtarılabilecek durumdaki örneklerden biridir. Yapının dış cephesinde hasarlı bölümlerin dolgu malzemeleri ve sıvaları yenilenmelidir. Cephe düzenini ve silüetini bozan alanlar özgün yapıya uygun şekilde değiştirilerek cephe özgünlüğünün kazanılması gerekmektedir.</p> |

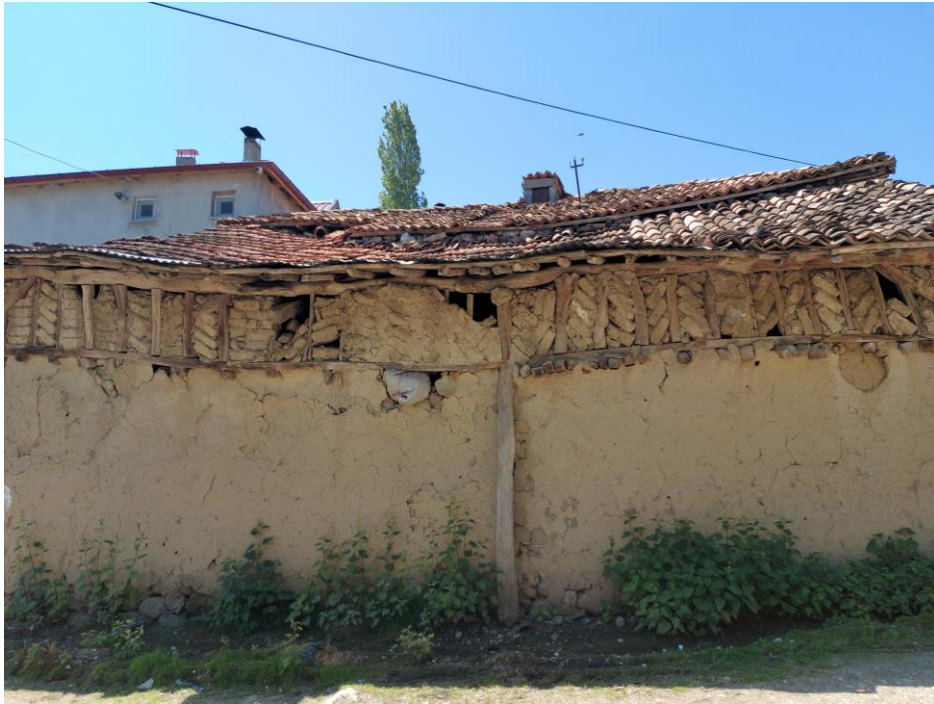
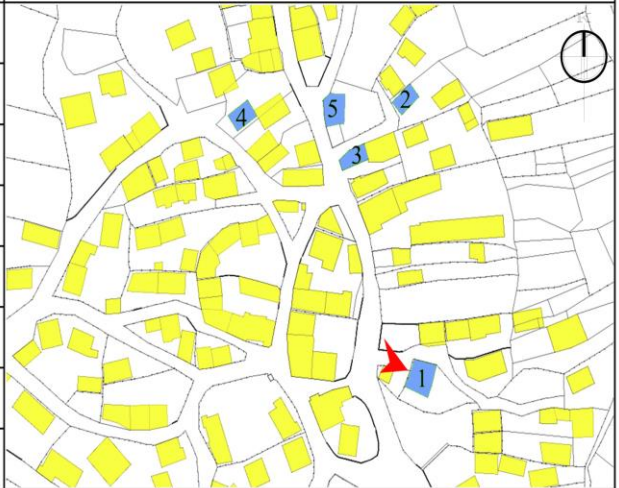
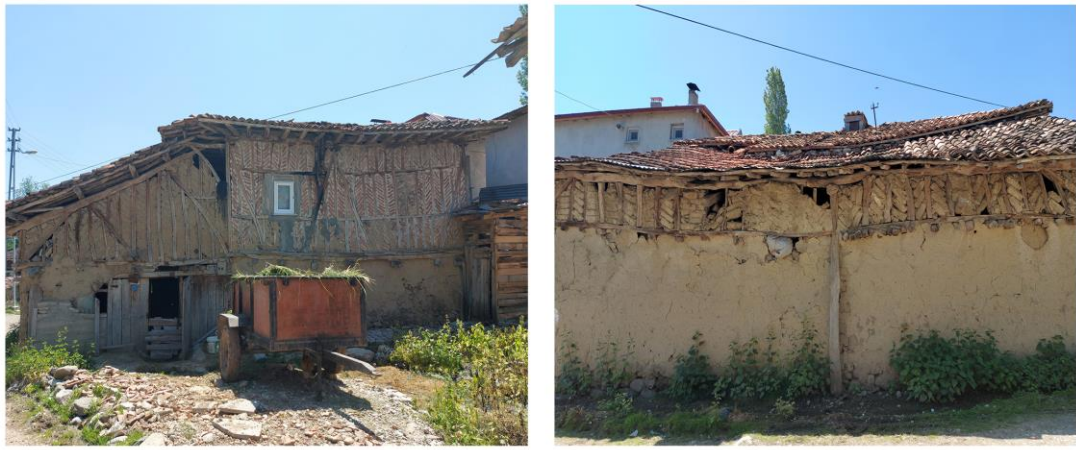
Şekil 3.61. Boduroğlu evi envanter çalışması

| SAMSUN İLİ HAVZA İLÇESİ MÜRSEL MAHALLESİ<br>ENVANTER ÇALIŞMASI | | | |
|---|---|---|---|
| Yapım Tekniği ve Malzeme | Yapıda, zemin katta yığma taş sistem, birinci katta ahşap karkas arası ateş tuğla dolgu malzemesi kullanılarak inşa edilmiştir. Ateş tuğlası, balıksırtı dizilerek cephe görüntüsü elde edilmiştir. Yapıda zemin katta yığma taş üzerine kerpiç sıva kullanılmıştır. Kerpiç sıvada zamanla yer yer dökülmeler yaşanmıştır. Dikdörtgen şeklindeki yapının çatısı kırma çatıdır. Çatı kaplama ana malzemesi olarak alaturka kiremit kullanılmıştır. | Gözlem ve Değerlendirme | Yapı için özenli bir analiz ve restitüsyon projelendirmesi gerekmektedir. Yapılan seçimler doğrultusunda yapılan müdahalelerin geri dönüşümü konusunda uygun seçimler yapılması gerekmektedir. Yapının tüm birimleri ( taşıyıcı sistem, çatı, duvar, pencere vb.) yapının niteliğine ve özgünlüğüne zarar vermeyecek şekilde yenilenmelidir. |

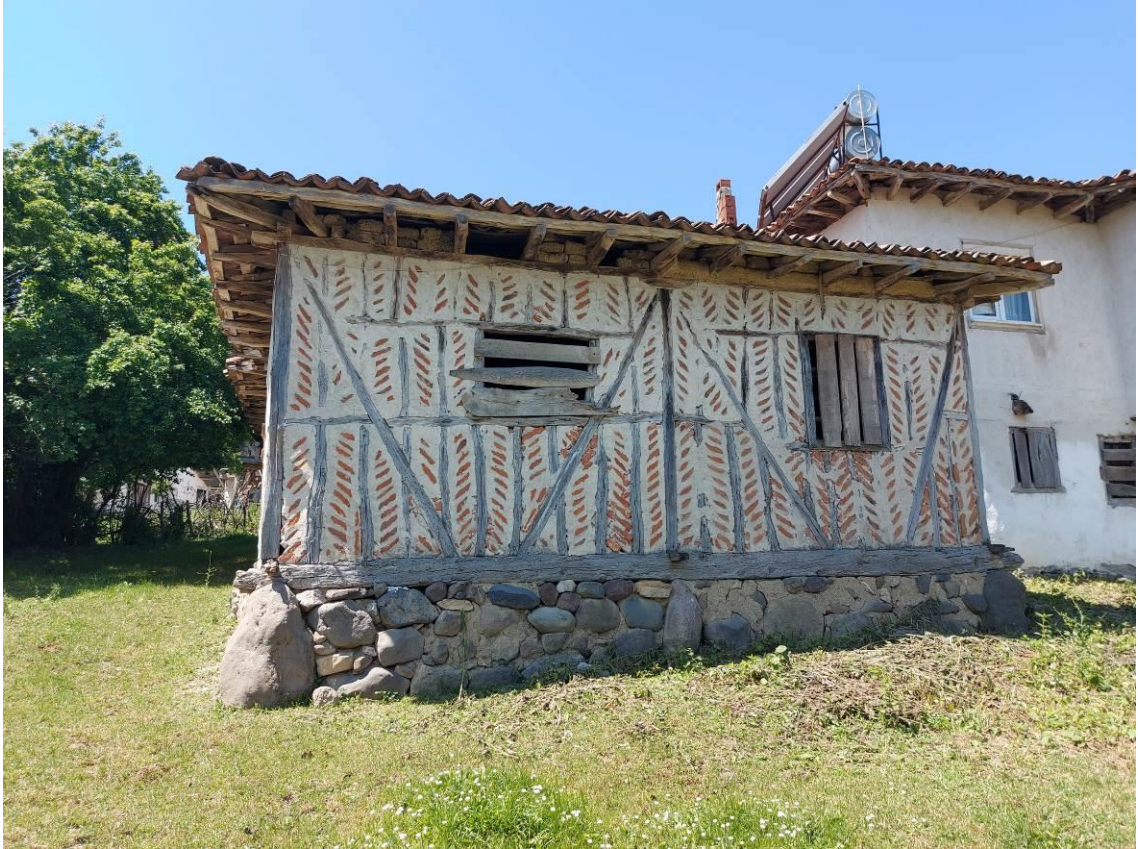
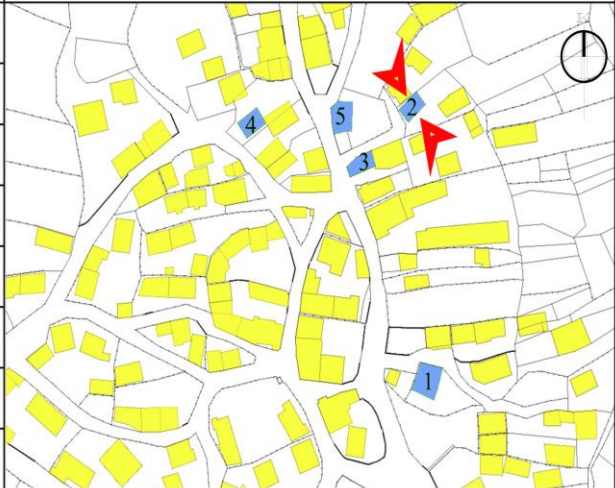
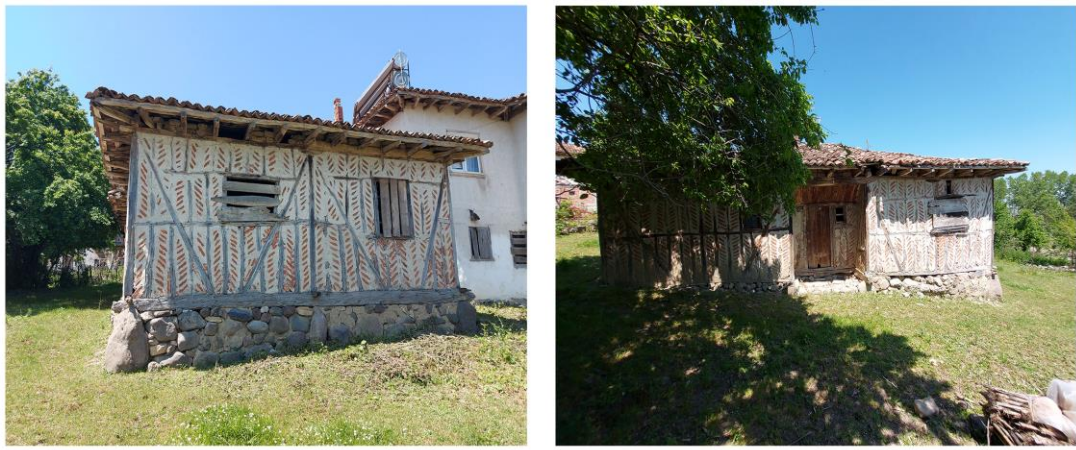
Şekil 3.63. Ergül evi envanter çalışması

| SAMSUN İLİ HAVZA İLÇESİ MÜRSEL MAHALLESİ<br>ENVANTER ÇALIŞMASI | | | | |
|---|---|---|---|---|
| Yapım Tekniği ve Malzeme | Yapıda, zemin katta yığma taş sistem üzerinde yükseltilmiş, ahşap karkas içi ateş tuğla malzemesi kullanılarak inşa edilmiştir. Ateş tuğlası, balıksırtı dizilerek estetik ve özgün bir cephe görüntüsü elde edilmiştir. Yapıda sıva bulunmamaktadır. Yapı eğimli arazi üzerine inşa edildiğinden, cephelerde yığma taş yüksekliği değişmektedir. Dikdörtgen şeklindeki yapının çatısı kırma çatıdır. Çatı kaplama ana malzemesi olarak alaturka kiremit kullanılmıştır. | | Gözlem ve Değerlendirme | <p>Yapı basit onarımla kurtarılabilecek durumdaki örneklerden biridir. Yapının dış cephesinde hasarlı bölümlerin dolgu malzemeleri ve sıvaları yenilenmelidir. Cephe düzenini ve silüetini bozan alanlar özgün yapıya uygun şekilde değiştirilerek cephe özgünlüğünün kazanılması gerekmektedir.</p> |

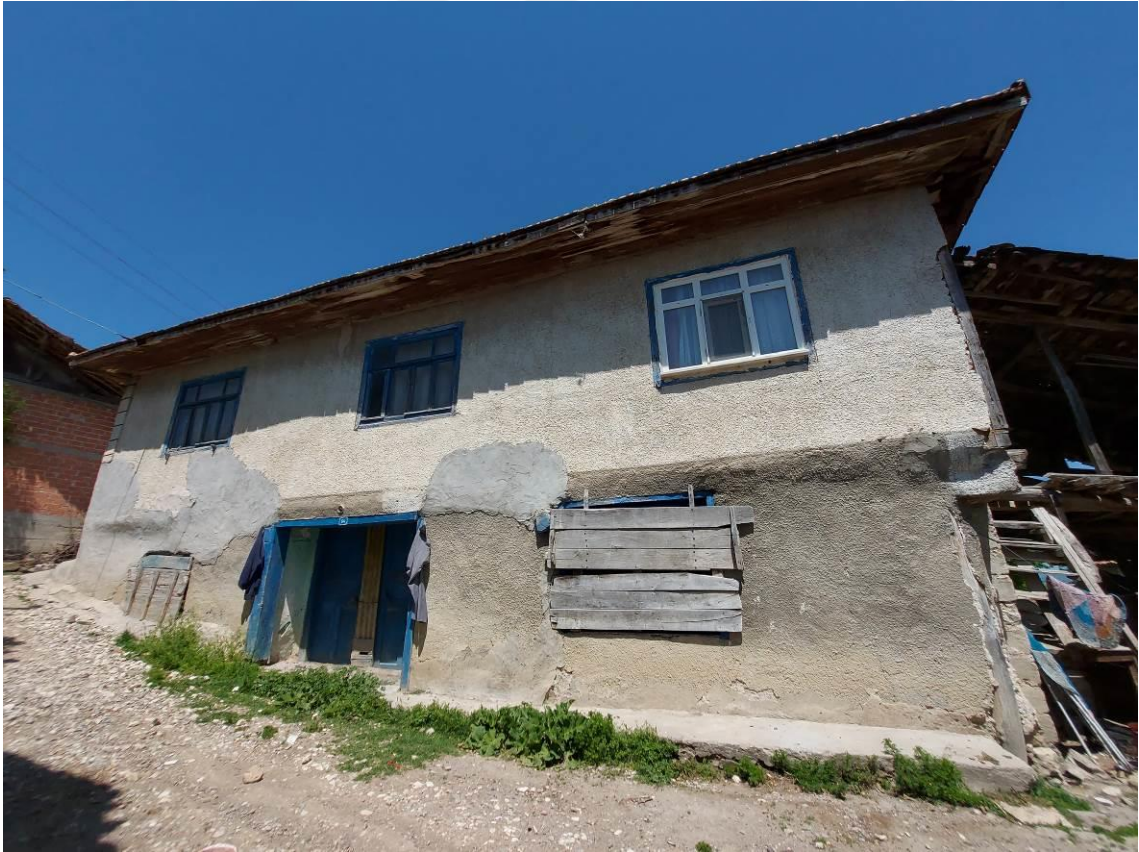
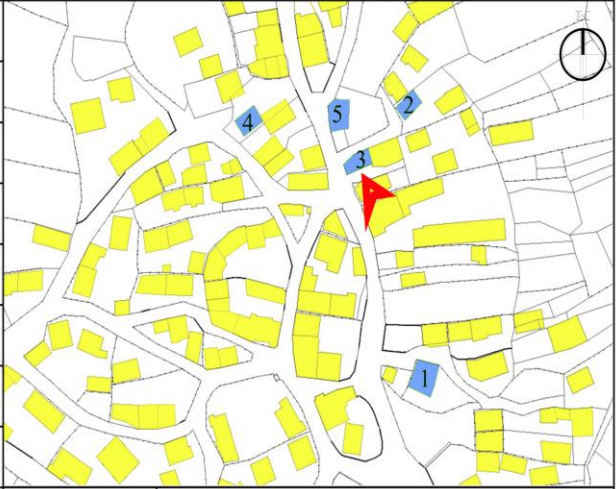
Şekil 3.64. Altınsoy evi ön cephe fotoğrafı

| SAMSUN İLİ HAVZA İLÇESİ MÜRSEL MAHALLESİ<br>ENVANTER ÇALIŞMASI | | |
|---|---|---|
| Yapım Tekniği ve Malzeme | Gözlem ve Değerlendirme | Yapı basit onarımla kurtarılabilecek durumdaki örneklerden biridir. Yapının dış cephesinde hasarlı bölümlerin dolgu malzemeleri ve sıvaları yenilenmelidir. Cephe düzenini ve silüetini bozan alanlar ve özgün yapıya aykırı şekilde PVC pencere ile değiştirilen pencereler özgün yapıya uygun şekilde değiştirilerek cephe özgünlüğünün kazanılması gerekmektedir. |

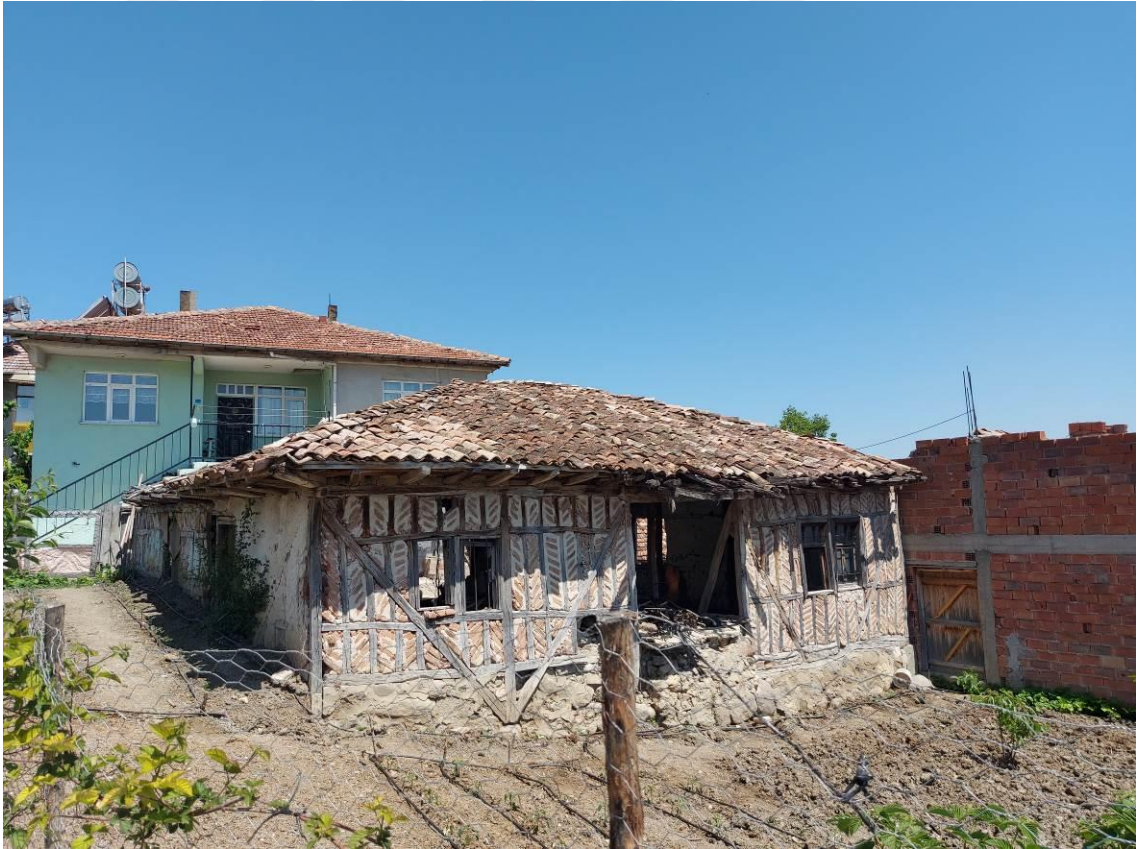
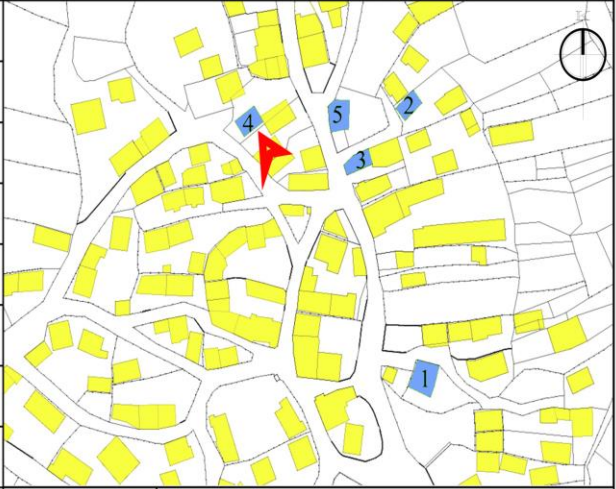
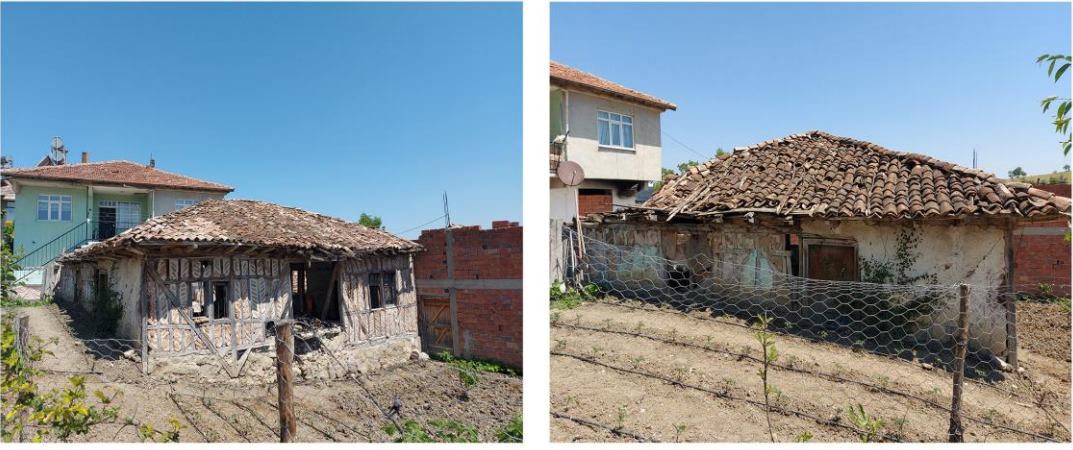
Şekil 3.67. Altınsoy evi envanter çalışması

Yapı, yığma taş sistem üzerine yükseltilmiş, zemin katta ahşap karkas içi ateş tuğla malzemesi kullanılarak inşa edilmiştir. Ateş tuğlası, balıksırtı dizilerek özgün bir cephe elde edilmiştir. Yapının bir cephesinde sıva bulunmaktadır. Yapının büyük bir kısmı harabe halindedir. Bir cephesi tamamen yıkılmıştır. Konutun görünen 1 adet dış kapısı bulunmaktadır. Yapı eğimli arazi üzerine inşa edildiğinden, cephelerde yığma taş yüksekliği değişmektedir. Ana giriş kapısı tek kanatlı ahşap kapıdır. Zemin katta ahşap giyotin pencere kullanılmıştır. Yapının sağ yan cephesinde cumba olduğu düşünülmektedir. Şu anda yıkılmış haldedir. Dikdörtgen şeklindeki yapının çatısı kırma çatıdır. Çatı kaplama malzemesi olarak alaturka kiremit kullanılmıştır. Şekil 3.67’de envanter çalışması gösterilmiştir.

| SAMSUN İLİ HAVZA İLÇESİ MÜRSEL MAHALLESİ<br>ENVANTER ÇALIŞMASI | | |
|---|---|---|
| Yapım Tekniği ve Malzeme | Gözlem ve Değerlendirme | <p>Yapı için özenli bir analiz ve restitüsyon projelendirmesi gerekmektedir. Yapılan seçimler doğrultusunda yapılan müdahalelerin geri dönüşümü konusunda uygun seçimler yapılması gerekmektedir. Yapının tüm birimleri ( taşıyıcı sistem, çatı, duvar, pencere vb.) yapının niteliğine ve özgünlüğüne zarar vermeyecek şekilde yenilenmelidir.</p> |

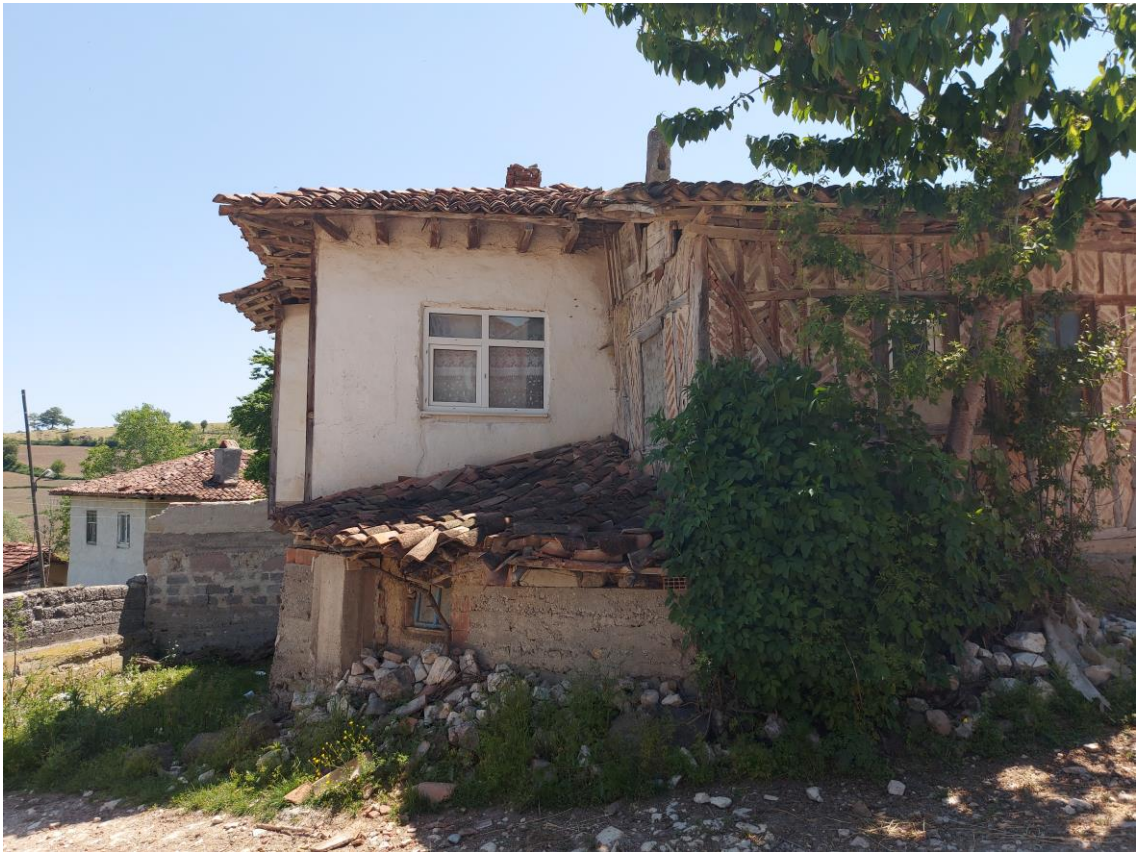
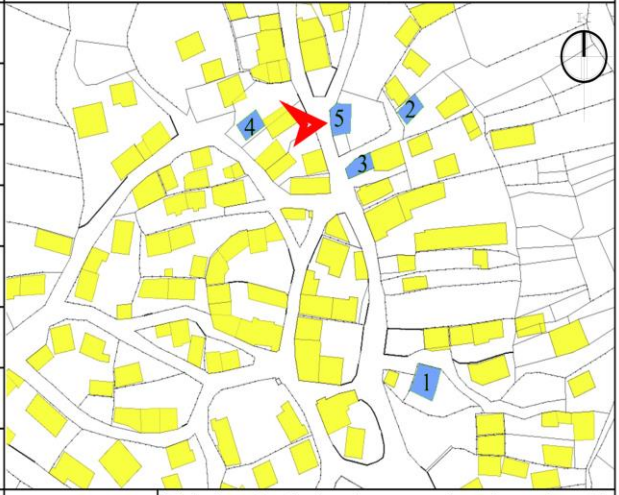
Şekil 3.68. Karakütük evi ön cephe fotoğrafı

| SAMSUN İLİ HAVZA İLÇESİ MÜRSEL MAHALLESİ<br>ENVANTER ÇALIŞMASI | | |
|---|---|---|
| <p>Yapı basit onarımla kurtarılabilecek durumdaki örneklerden biridir. Yapının dış cephesinde hasarlı bölümlerin dolgu malzemeleri ve sıvaları yenilenmelidir. Cephe düzenini ve silüetini bozan alanlar ve özgün yapıya aykırı şekilde PVC pencere ile değiştirilen pencereler özgün yapıya uygun şekilde değiştirilerek cephe özgünlüğünün kazanılması gerekmektedir.</p> | | |

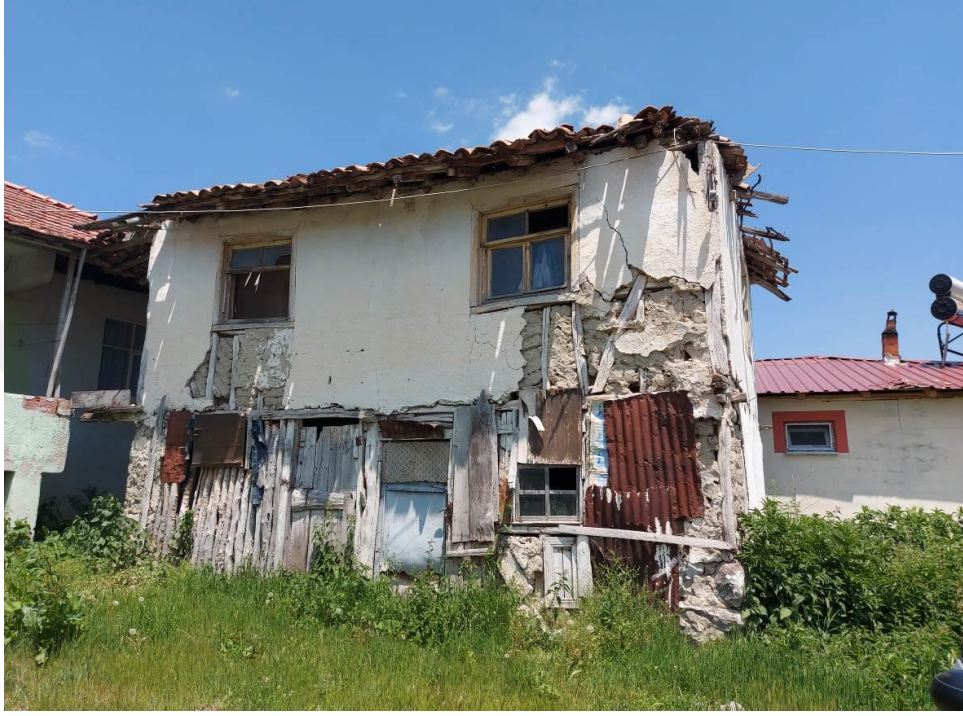
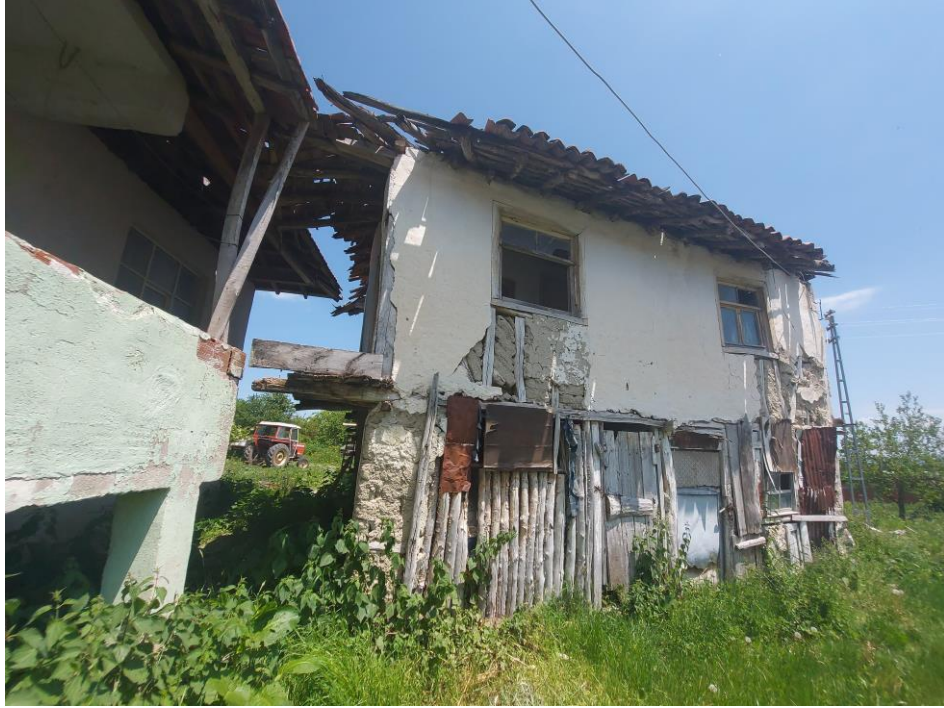
Şekil 3.71. Yıldız evi ön cephe fotoğrafı

Yapı, zemin ve birinci katta ahşap karkas içi kerpiç dolgu malzemesi kullanılarak inşa edilmiştir. Kerpiç dolgu malzemesi farklı ebatlarda kullanılmıştır. Kerpiç dolgu malzemesi, balıksırtı ve düz dizilerek cephe elde edilmiştir. Yapıda sıva mevcuttur. Zamanla sıvalarda dökülmeler meydana gelmiştir. Yapının bazı kısımlarında meydana gelen hasarlar özgün yapıya aykırı şekilde metal ve ahşap levhalar çıkılarak giderilmiştir. Konutun 2 adet dış kapısı bulunmaktadır. İki giriş kapısı da hemzemindir. Yapının ana

giriş kapısı tek kanatlı ahşap kapıdır. Kapının hemen yanında sonradan eklendiği düşünülen metal kapı vardır. Yapıda düz ahşap pencereler bulunmaktadır. Çatı örtüsünün büyük bir kısmı yıkılmıştır. Dikdörtgen şeklindeki yapının çatısı kırma çatıdır. Çatı kaplama malzemesi olarak alaturka kiremit kullanılmıştır. Şekil 3.73'te envanter çalışması gösterilmiştir.

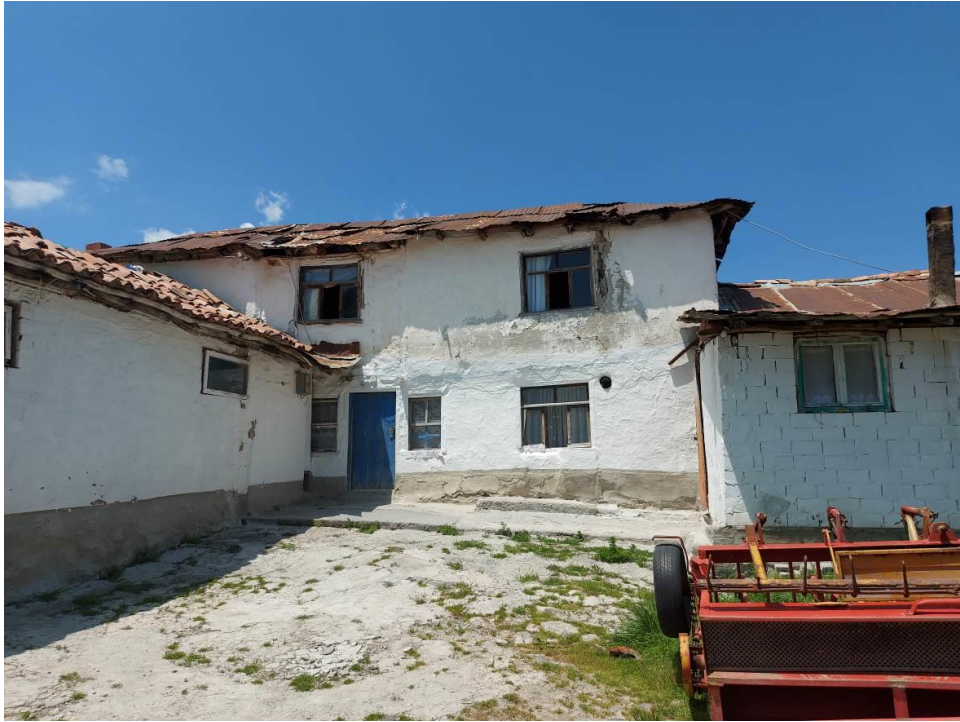
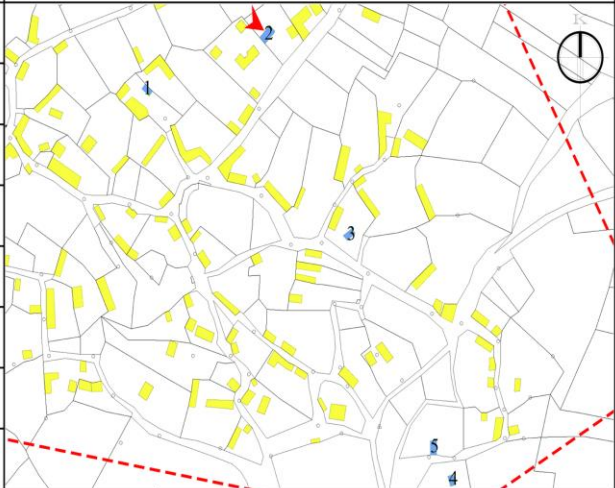
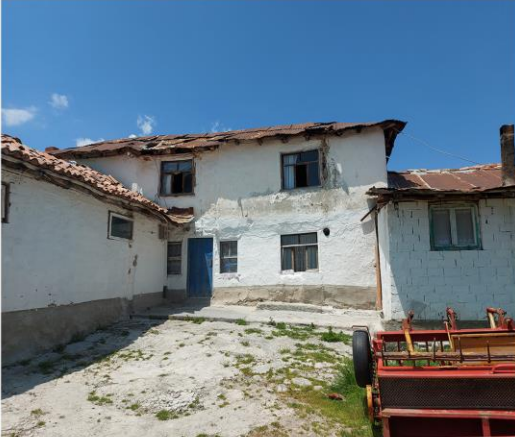
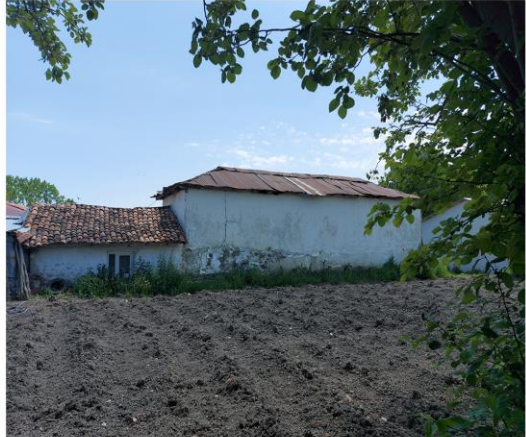
Şekil 3.76. Aydın evi envanter çalışması

| SAMSUN İLİ HAVZA İLÇESİ MESUDİYE MAHALLESİ<br>ENVANTER ÇALIŞMASI | | | |
|---|---|---|---|
| Yapım Tekniği ve Malzeme | Yapıda, zemin katta yığma taş sistem üzerinde yükseltilmiş, ahşap karkas içi ateş tuğla malzemesi kullanılarak inşa edilmiştir. Yapıda sıva bulunmaktadır. Ön cephede ve arka cephede sıvada dökülmeler meydana gelmiştir. Dikdörtgen şeklindeki yapının çatısı kırma çatıdır. Çatı kaplama ana malzemesi olarak sac levha kullanılmıştır. | Gözlem ve Değerlendirme | Yapı basit onarımla kurtarılabilecek durumdaki örneklerden biridir. Yapının çatısı yenilenmelidir. Yapının dış cephesinde hasarlı bölümlerin dolgu malzemeleri ve sıvaları yenilenmelidir. Cephe düzenini ve silüetini bozan alanlar özgün yapıya uygun şekilde değiştirilerek cephe özgünlüğünün kazanılması gerekmektedir. |

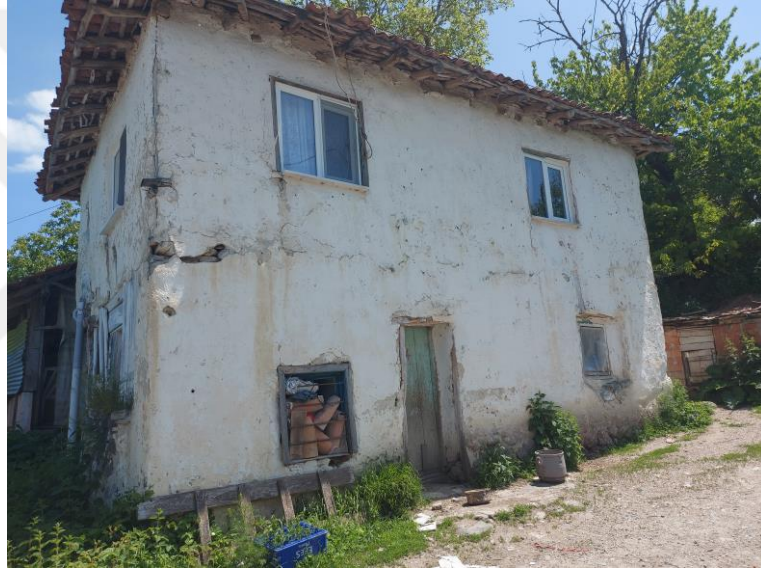
Şekil 3.79. Şahin evi fotoğrafı

Yapı, yığma taş üzerinde yükseltilmiş, zemin ve birinci katta ahşap karkas içi kerpiç dolgu malzemesi kullanılarak inşa edilmiştir. Yapıda sıva mevcuttur. Zamanla sıvalarda dökülmeler meydana gelmiştir. Yapının bazı kısımlarında meydana gelen hasarlar özgün yapıya aykırı şekilde ahşap levhalar çakılarak giderilmiştir. Konutun 2 adet dış kapısı bulunmaktadır. İki giriş kapısı da hemzemindir. Yapının ana giriş kapısı ve arka cephedeki giriş kapısı tek kanatlı ahşap kapıdır. Yapının birinci katında özgün yapıya aykırı şekilde ahşap pencereler PVC pencere ile değiştirilmiştir. Dikdörtgen şeklindeki yapının çatısı kırma çatıdır. Çatı kaplama malzemesi olarak alaturka kiremit kullanılmıştır. Şekil 3.81’de envanter çalışması gösterilmiştir.

| SAMSUN İLİ HAVZA İLÇESİ MESUDİYE MAHALLESİ<br>ENVANTER ÇALIŞMASI | | |
|---|---|---|
| Yapım Tekniği ve Malzeme | Gözlem ve Değerlendirme | Yapı basit onarımla kurtarılabilecek durumdaki örneklerden biridir. Yapının çatısı güçlendirilmelidir. Yapının dış cephesinde hasarlı bölümlerin dolgu malzemeleri ve sıvaları yenilenmelidir. Cephe düzenini ve silüetini bozan alanlar ve özgün yapıya aykırı şekilde PVC pencere ile değiştirilen pencereler özgün yapıya uygun şekilde değiştirilerek cephe özgünlüğünün kazanılması gerekmektedir. |

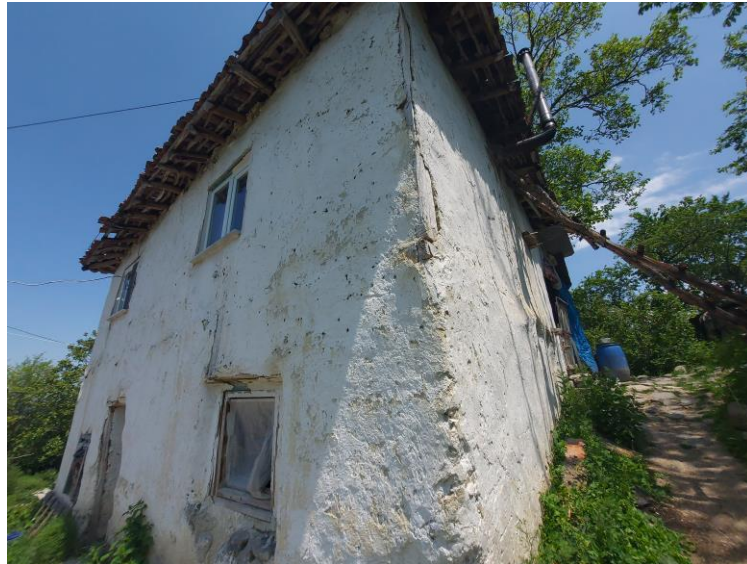
Şekil 3.80. Şahin evi fotoğrafı

| SAMSUN İLİ HAVZA İLÇESİ MESUDİYE MAHALLESİ<br>ENVANTER ÇALIŞMASI | | |
|---|---|---|
| Giriş Kapı Adedi: 2 | Genel Tanım | İki katlı, geleneksel malzeme ve sistemde yapılmış bir konut yapısıdır. Yapıya 2 cepheden giriş yapılmaktadır. Yapının ana giriş kapısı ve arka cephedeki kapısı tek kanatlı ahşap kapıdır. Yapıda meydana gelen hasarlar özgün yapıya aykırı şekilde giderilmiştir. Yapının bazı pencereleri özgün yapıya aykırı şekilde PVC pencere ile değiştirilmiştir. |

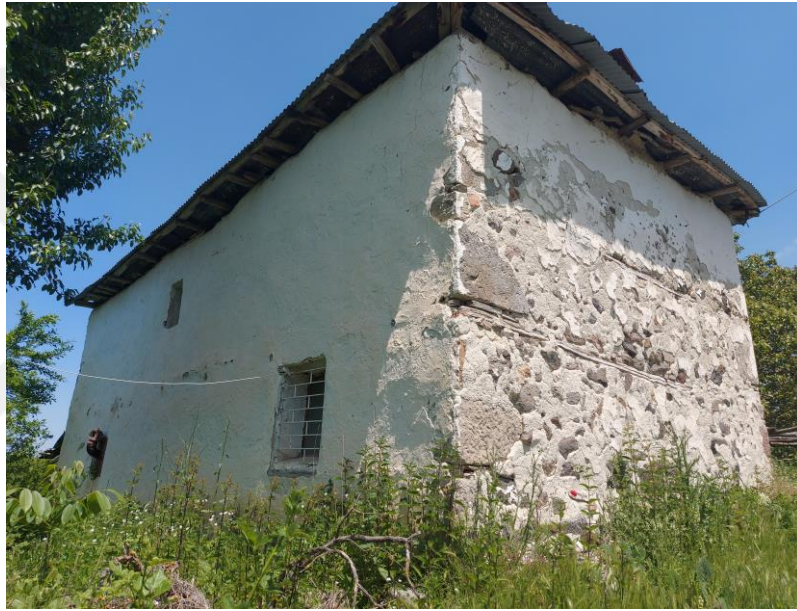
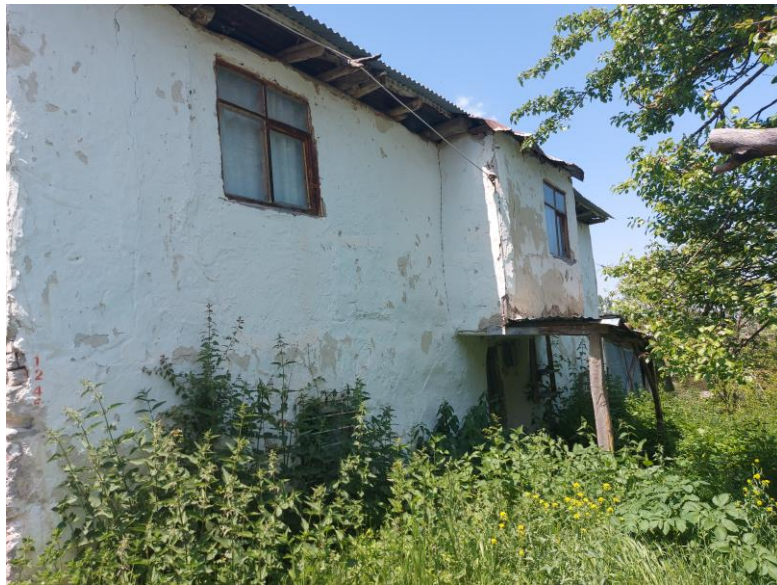
Şekil 3.82. Şahin 2 evi cephe fotoğrafı

Yapı, yığma taş üzerinde yükseltilmiş, zemin ve birinci katta ahşap karkas içi tuğla ve kerpiç dolgu malzemesi kullanılarak inşa edilmiştir. Yapının bir duvarı ahşap iskelet içi yığma taştır. Yapının zemin ve birinci katında sıva mevcuttur. Zamanla sıvalarda dökülmeler meydana gelmiştir. Konutun 1 adet dış kapısı bulunmaktadır. Ana giriş kapısı hemzeminidir. Ahşap direkler ile yükseltilmiş sundurma ve cumba altında ana giriş kapısı yer almaktadır. Yapının ana giriş kapısı tek kanatlı ahşap kapıdır. Yapıdaki pencereler düz ahşap penceredir. Dikdörtgen şeklindeki yapının çatısı kırma çatıdır. Çatı kaplama malzemesi olarak sac levha kullanılmıştır. Şekil 3.84’te envanter çalışması gösterilmiştir.

| SAMSUN İLİ HAVZA İLÇESİ MESUDİYE MAHALLESİ<br>ENVANTER ÇALIŞMASI | | | |
|---|---|---|---|
| Giriş Kapı Adedi: 1 | | Genel Tanım | İki katlı, geleneksel malzeme ve sistemde yapılmış bir konut yapısıdır. Cephede sıva dökülmeleri mevcuttur. Yapıya 1 cepheden giriş yapılmaktadır. Yapının ana giriş kapısı tek kanatlı ahşap kapıdır. Yapıdaki pencereler ahşap ve özgündür. Çatı kaplama malzemesi özgün yapıya aykırı şekilde sac levha ile değiştirilmiştir. |

| SAMSUN İLİ HAVZA İLÇESİ MESUDİYE MAHALLESİ<br>ENVANTER ÇALIŞMASI | | | |
|---|---|---|---|
| Yapım Tekniği ve Malzeme | Yapı, yığma taş üzerinde yükseltilmiş, zemin ve birinci katta ahşap karkas içi tuğla ve kerpiç dolgu malzemesi kullanılarak inşa edilmiştir. Yapının sağ yan cephesi ahşap iskelet içinde yığma taştır. Yapının ön cephesinde cumba bulunmaktadır. Cumbanın hizasında ahşap direkler ile yükseltilmiş sundurma mevcuttur. Söz konusu sundurmanın kaplama malzemesi sac levhadır. Yapıda sıva bulunmaktadır. Zamanla sıvalarda dökülmeler meydana gelmiştir. Dikdörtgen şeklindeki yapının çatısı kırma çatıdır. Çatı kaplama ana malzemesi olarak sac levha kullanılmıştır. | Gözlem ve Değerlendirme | Yapı basit onarımla kurtarılabilecek durumdaki örneklerden biridir. Yapının çatısı yenilenmelidir. Yapının dış cephesinde hasarlı bölümlerin dolgu malzemeleri ve sıvaları yenilenmelidir. Cephe düzenini ve silüetini bozan alanlar özgün yapıya uygun şekilde değiştirilerek cephe özgünlüğünün kazanılması gerekmektedir. |

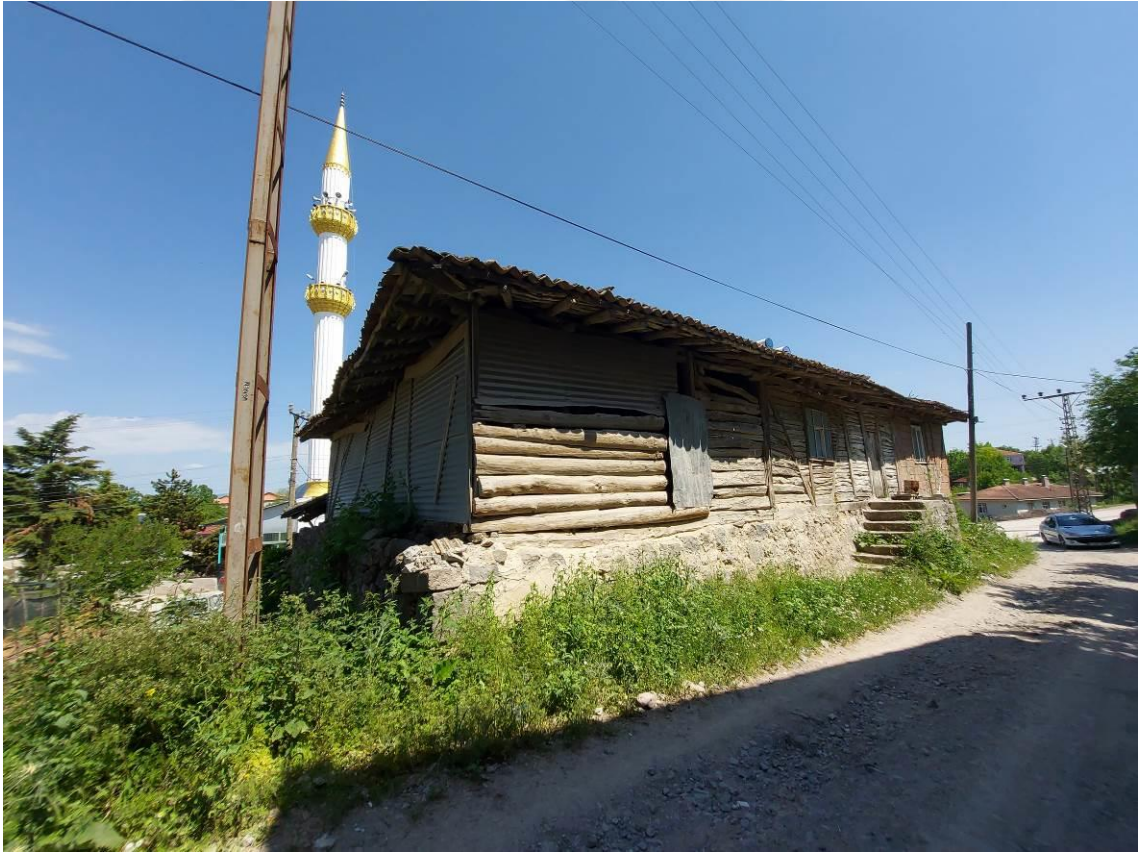
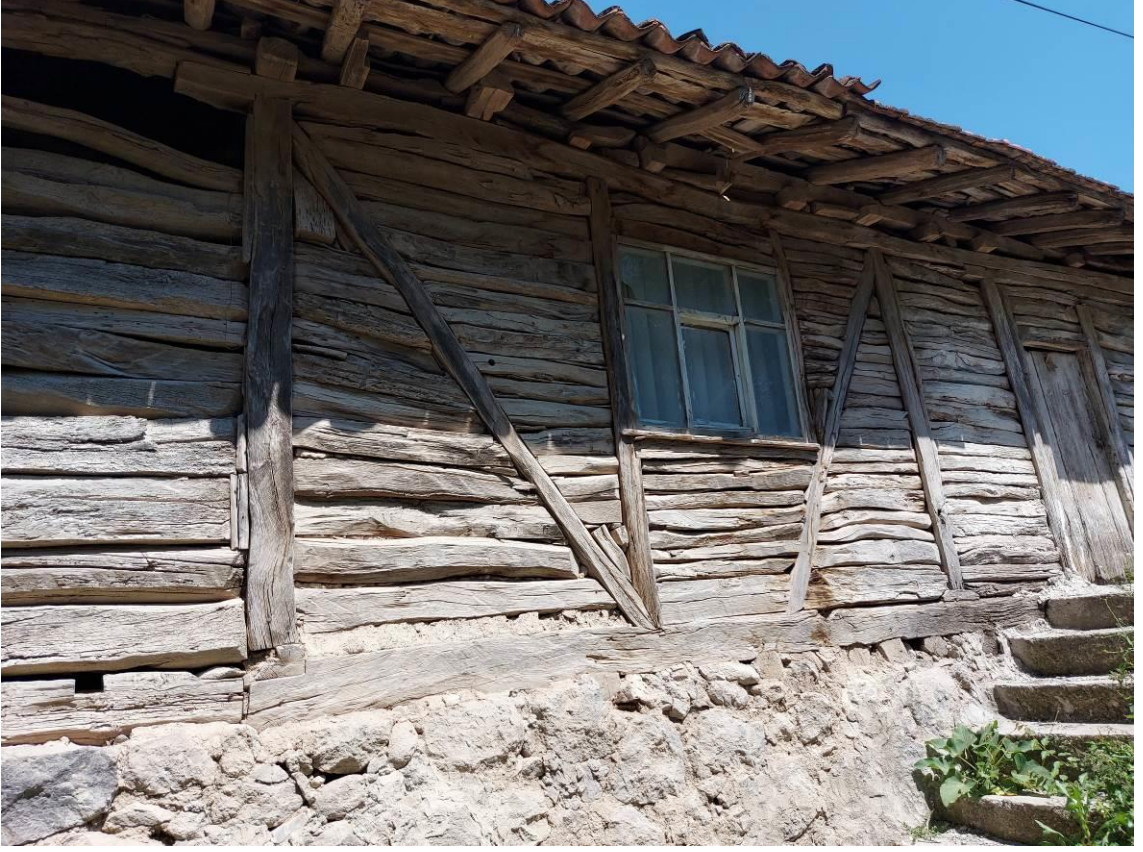
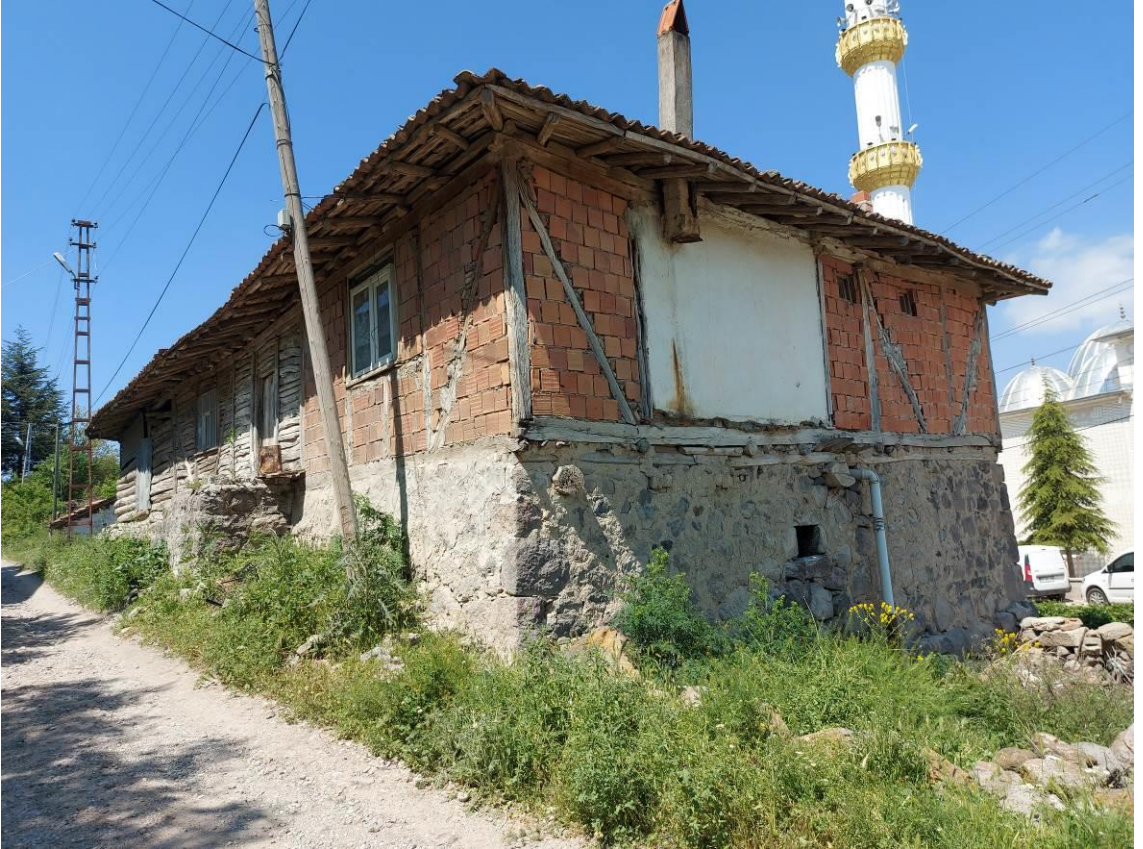
Şekil 3.92. Şener evi ön cephe fotoğrafı

Yapı, zemin katta yığma taş sistem, birinci katta ahşap yığma sistemi kullanılarak inşa edilmiştir. Yapının birinci katında yapıdaki hasarı gidermek için özgün yapıya aykırı şekilde yapılan ahşap karkas işi modern tuğla dolgu malzemesi ve sac plakalar bulunmaktadır. Yapının 2 adet dış kapısı bulunmaktadır. Ana giriş kapısı zeminden 7 basamak yüksektedir. Yapının bulunduğu zemin eğimli olduğundan ön cepheden tek katlı, arka cepheden 2 katlı görünmektedir. Giriş kapısı tek kanatlı ahşap kapıdır. Yapının zemin katı ahır olarak kullanılmaktadır. Yapının birinci katı yaşam alanı olarak kullanılmaktadır. Yapının birinci katındaki bazı pencereler özgün yapıya aykırı şekilde PVC ile değiştirilmiştir. Yapıdaki özgün pencereler düz ahşap penceredir. Dikdörtgen şeklindeki yapının çatısı kırma çatıdır. Çatı kaplama malzemesi olarak alaturka kiremit ve Marsilya kiremit birlikte kullanılmıştır. Şekil 3.95’te envanter çalışması gösterilmiştir.

| SAMSUN İLİ HAVZA İLÇESİ İMİRCİK MAHALLESİ<br>ENVANTER ÇALIŞMASI | | | |
|---|--|---|--|
| Yapı, zemin katta yığma taş sistem, birinci katta ahşap karkas arası ahşap dolgu malzemesi kullanılarak inşa edilmiştir. Yapıda meydana gelen cephe hasarları özgün yapıya aykırı şekilde sac levhalar çakılarak ve günümüz tuğlası ile örülerek giderilmeye çalışılmıştır. Yapıda sıva bulunmamaktadır. Dikdörtgen şeklindeki yapının çatısı kırma çatıdır. Çatı kaplama ana malzemesi olarak alaturka kiremit ve marsilya kiremit birlikte kullanılmıştır. | | | |

| SAMSUN İLİ HAVZA İLÇESİ İMİRCİK MAHALLESİ<br>ENVANTER ÇALIŞMASI | | | |
|---|--|---|--|
| Yapı için özenli bir analiz ve restitüsyon projelendirmesi gerekmektedir. Yapılan seçimler doğrultusunda yapılan müdahalelerin geri dönüşümü konusunda uygun seçimler yapılması gerekmektedir. Yapının tüm birimleri ( taşıyıcı sistem, çatı, duvar, pencere vb.) yapının niteliğine ve özgünlüğüne zarar vermeyecek şekilde yenilenmelidir. | | | |
