**SAMSUN İLİ HAVZA İLÇESİ GELENEKSEL KONUTLARININ  
YAPIM TEKNİKLERİNİN İNCELENMESİ**

**YÜKSEK LİSANS TEZİ**  
**MİMARLIK ANABİLİM DALI**

**DÜZCE, 2024**

**T.C.**  
**DÜZCE ÜNİVERSİTESİ**  
**LİSANSÜSTÜ EĞİTİM ENSTİTÜSÜ**

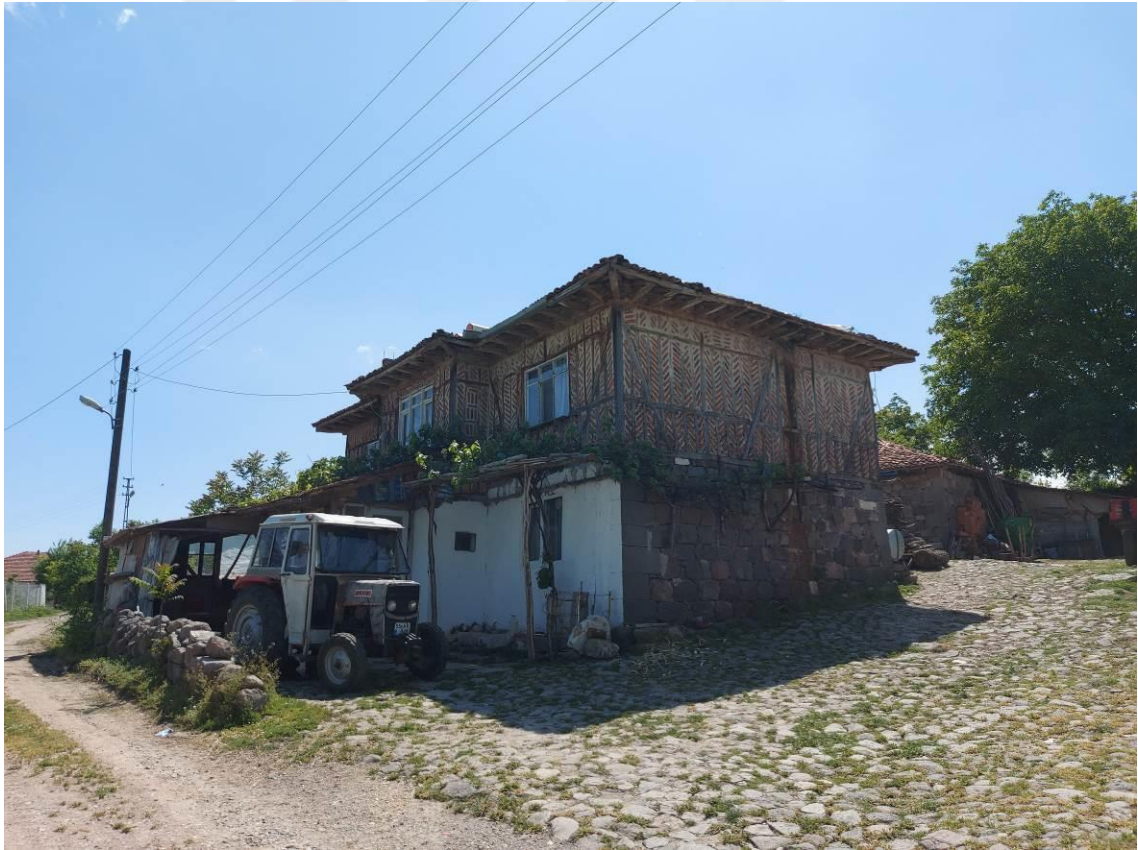
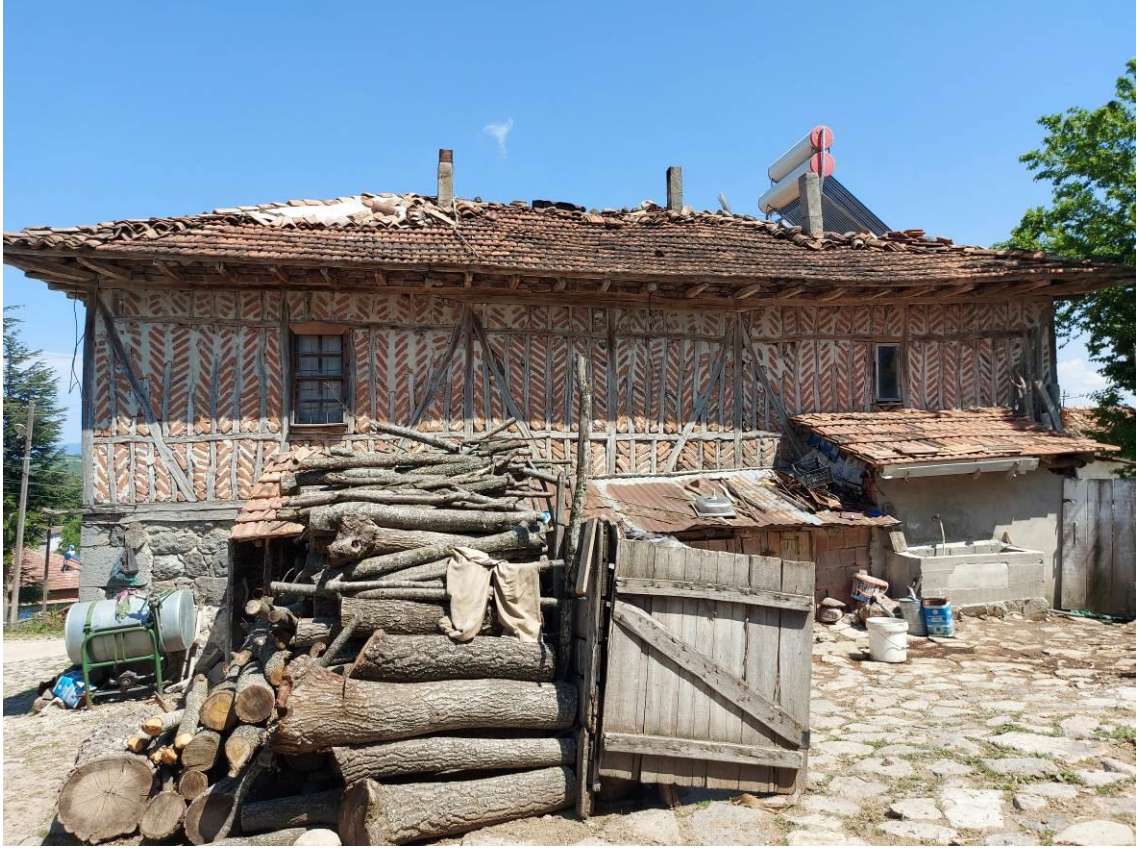
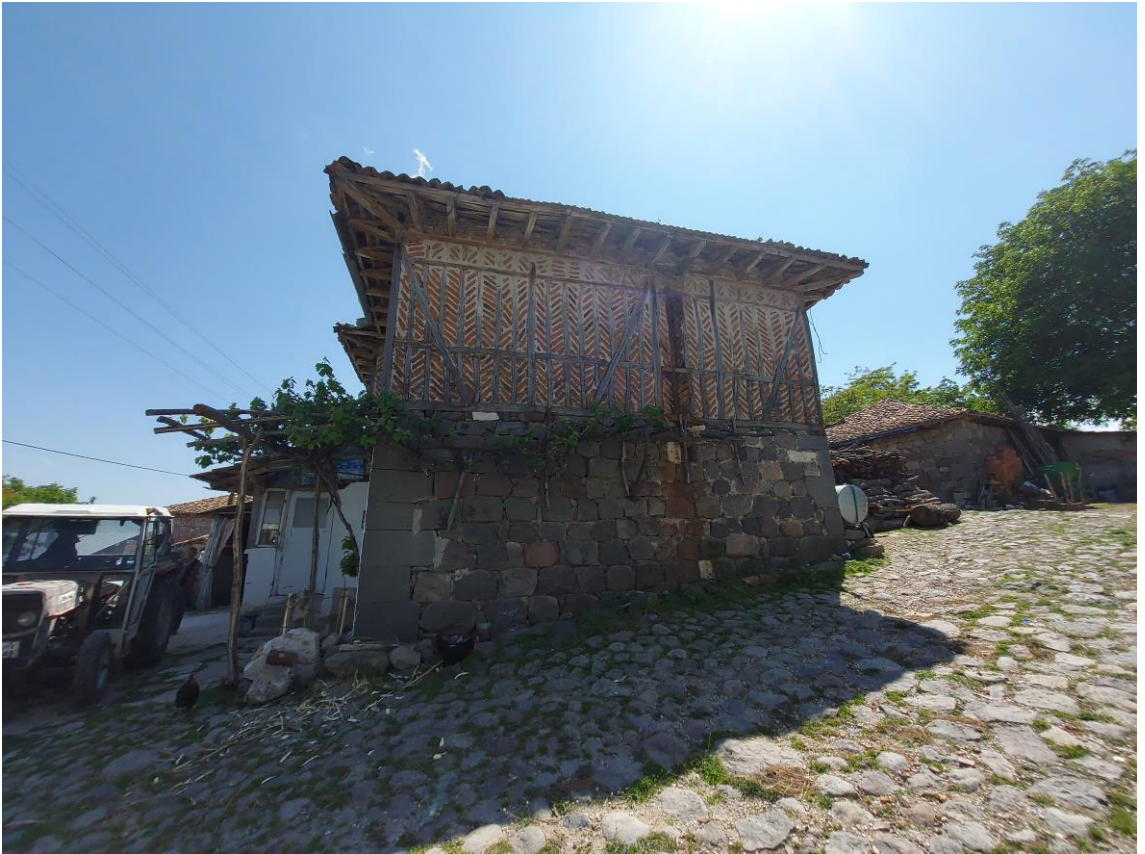
Şekil 3.98. Şener 2 evi sağ yan cephe fotoğrafı

Yapı, zemin katta yığma taş sistem, birinci katta ahşap karkas arası ateş tuğla dolgu malzemesi kullanılarak inşa edilmiştir. Ateş tuğlası, balıksırtı dizilerek estetik ve özgün bir cephe elde edilmiştir. Yapının zemin kat ön cephesinde ve sol yan cephesinde özgün yapıya aykırı şekilde yapılan sıva bulunmaktadır. Konutun 1 adet dış kapısı bulunmaktadır. Giriş kapısının önünde sonradan yapıldığı düşünülen sundurma altında etrafı duvarlar ile çevrili mekan bulunmaktadır. Yapıya 3 basamak yükseklikle çıkılmaktadır ve ahşap tek kanatlı kapı ile söz konusu mekana giriş yapılmaktadır. Yapının zemin katındaki ve birinci katındaki bazı pencereler özgün yapıya aykırı şekilde PVC ile değiştirilmiştir. Yapıdaki özgün pencereler ahşap giyotin penceredir. Dikdörtgen şeklindeki yapının çatısı kırma çatıdır. Çatı kaplama malzemesi olarak alaturka kiremit kullanılmıştır. Şekil 3.101’de envanter çalışması gösterilmiştir.

| SAMSUN İLİ HAVZA İLÇESİ İMİRCİK MAHALLESİ<br>ENVANTER ÇALIŞMASI | | | |
|---|---|---|--|
| Yapım Tekniği ve Malzeme | <p>Yapı, zemin katta yığma taş sistem, birinci katta ahşap karkas arası ateş tuğla dolgu malzemesi kullanılarak inşa edilmiştir. Yapının zemin kat ön ve sağ yan cephesinde sıva bulunmaktadır. Yapıda bulunan cumba altından başlayarak özgün yapıya aykırı şekilde ön cephede modern tuğladan ekleme yapılmıştır. Ekleme yapılan alanın çatı üst örtü malzemesi marsilya kiremittir. Dikdörtgen şeklindeki yapının çatısı kırma çatıdır. Çatı kaplama ana malzemesi olarak alaturka kiremit kullanılmıştır.</p> | | |

| SAMSUN İLİ HAVZA İLÇESİ İMİRCİK MAHALLESİ<br>ENVANTER ÇALIŞMASI | | | |
|---|---|---|--|
| Kullanım Durumu: Kullanılıyor | | <p>Gözlem ve Değerlendirme</p> <p>Yapı iyi durumda olduğu için onarıma ihtiyacı yoktur. Ancak yapı silüetini korumak için cephe özgünlüğünün kazanılması gerekmektedir.</p> | |

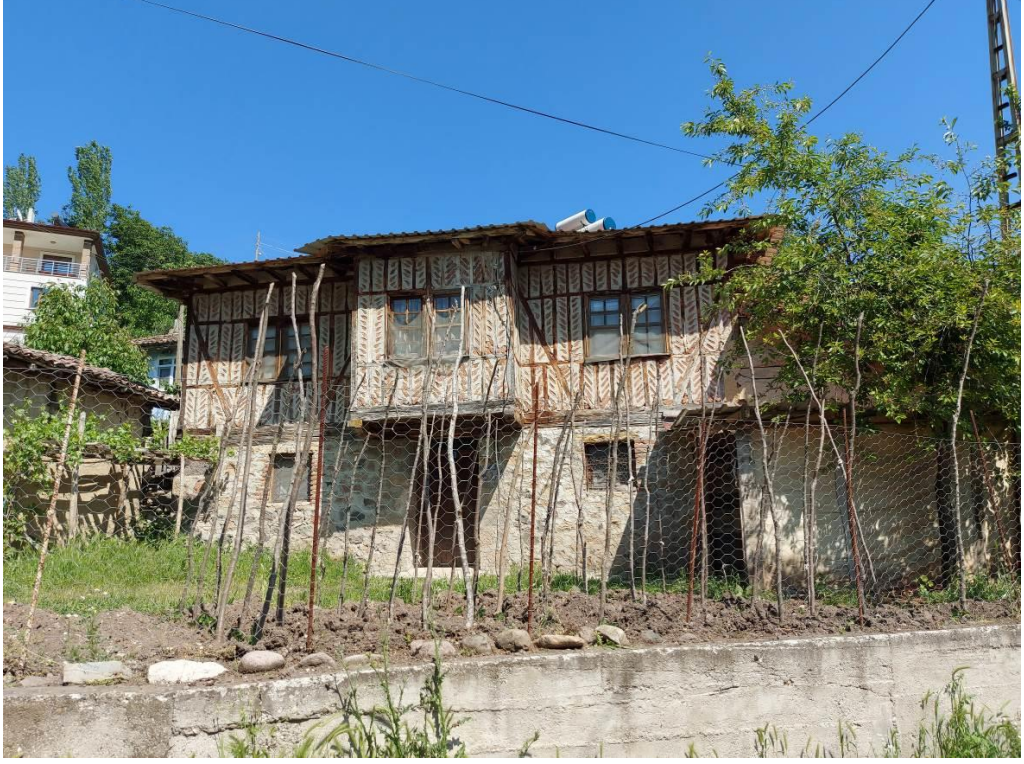
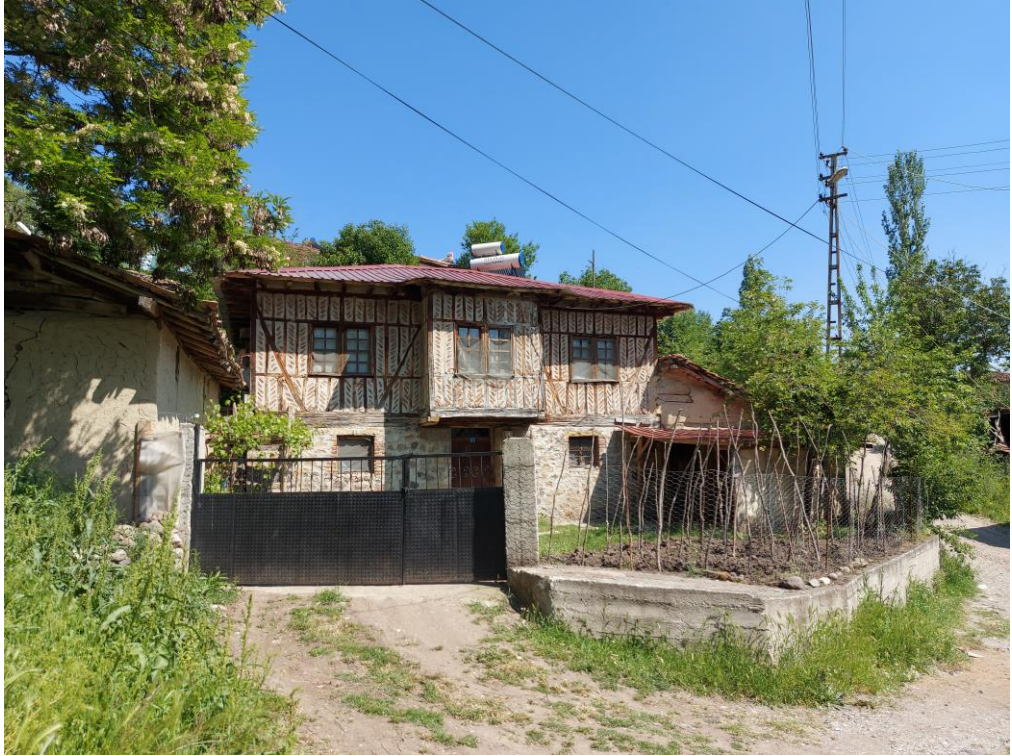
Şekil 3.103. Büyük evi fotoğrafı

Yapı, zemin katta yığma taş sistem, birinci katta ahşap karkas arası ateş tuğla dolgu malzemesi kullanılarak inşa edilmiştir. Ateş tuğlası, balıksırtı dizilerek estetik ve özgün bir cephe elde edilmiştir. Cumba diğer yapılardan farklı olarak konsol şeklindedir. Yapının 1 adet dış kapısı bulunmaktadır. Ana giriş kapısı birinci katta buluna cumba altında yer almaktadır ve tek kanatlı ahşap kapıdır. Ana giriş kapısı zeminden 1 basamak yüksekte bulunmaktadır. Yapının pencereleri ahşap giyotin penceredir, simetriktir ve

özgündür. Dikdörtgen şeklindeki yapının çatısı kırma çatıdır. Çatı kaplama malzemesi olarak sonradan yapıldığı düşünülen sac levha kullanılmıştır. Şekil 3.105'te envanter çalışması gösterilmiştir.

| SAMSUN İLİ HAVZA İLÇESİ PAŞAPINARI MAHALLESİ<br>ENVANTER ÇALIŞMASI | | | |
|---|---|---|---|
| Yapım Tekniği ve Malzeme | <p>Yapı, zemin katta yığma taş sistem, birinci katta ahşap karkas arası ateş tuğla dolgu malzemesi kullanılarak inşa edilmiştir. Yapıda sıva bulunmamaktadır. Yapıda bulunan cumba, döşeme kirişleri uzatılarak oluşturulmuş konsol şeklindedir. Dikdörtgen şeklindeki yapının çatısı kırma çatıdır. Çatı kaplama ana malzemesi olarak sonradan yapıldığı düşünülen sac levha kullanılmıştır.</p> | Gözlem ve Değerlendirme | <p>Yapı iyi durumda olduğu için onarıma ihtiyacı yoktur. Ancak yapı silüetini korumak için çatı örtüsünün özgün yapıya uygun olması gerekmektedir.</p> |

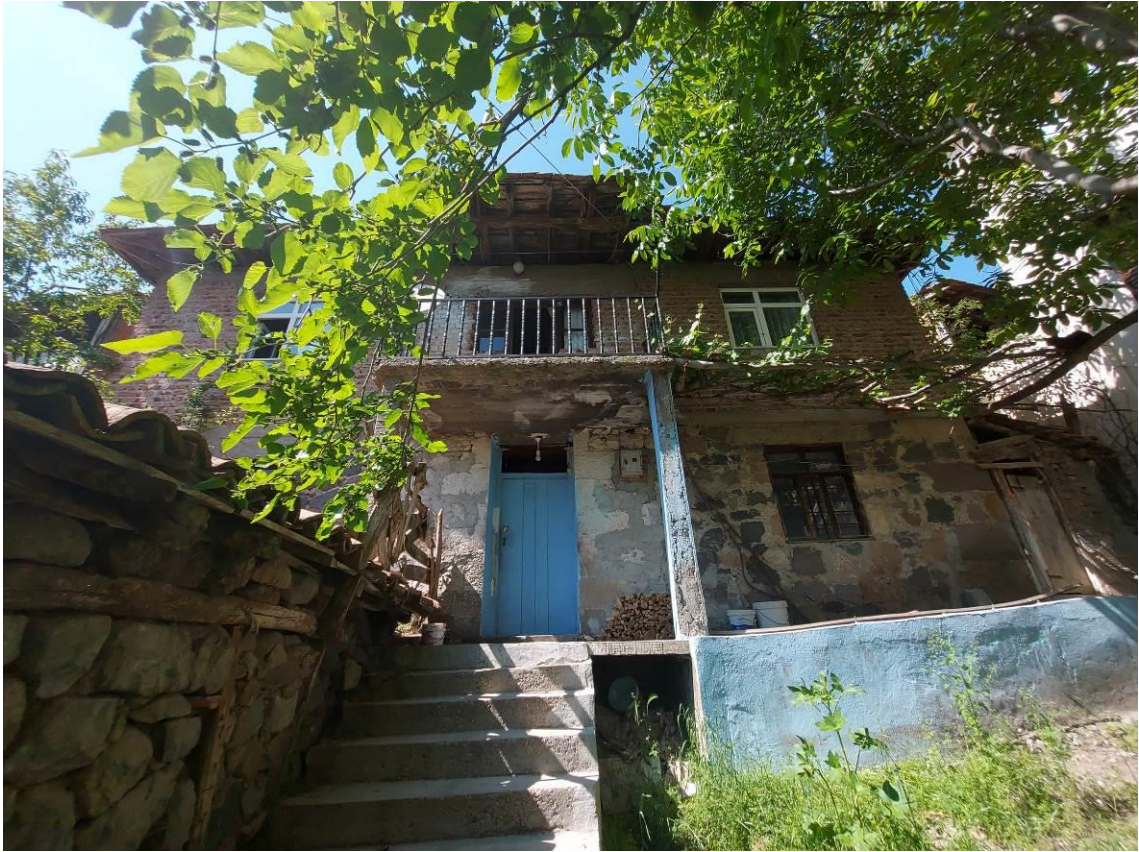
Şekil 3.110. Aksoy evi ön cephe fotoğrafı

Yapı, zemin katta yığma taş sistem, birinci katta yığma tuğla malzemesi kullanılarak inşa edilmiştir. Yapının 2 adet dış kapısı bulunmaktadır. Biri balkon kapısıdır. Ana giriş kapısı birinci katta buluna balkon altında yer almaktadır. Birinci kattaki balkon betonarme sütunlarla desteklenmiştir. Birinci kattaki balkon betonarme döşeme üzerine sonradan eklendiği düşünülen metal korkuluklar kullanılarak ile inşa edilmiştir. Giriş kapısı tek kanatlı ahşap kapıdır. Ana giriş kapısı zeminden 8 basamak yüksektedir. Zemin kata betonarme merdivenlerle ulaşılır ve zeminde betonarme döşeme ile veranda elde edilmiştir. Bu alanın sonradan eklendiği düşünülmektedir. Yapının cephelerinde sıva bulunmamaktadır. Yapının birinci kat pencereleri özgün yapıya aykırı şekilde PVC pencere ile değiştirilmiştir. Dikdörtgen şeklindeki yapının çatısı kırma çatıdır. Çatı kaplama malzemesi olarak marsilya kiremit kullanılmıştır. Şekil 3.111’de envanter çalışması gösterilmiştir.

| SAMSUN İLİ HAVZA İLÇESİ PAŞAPINARI MAHALLESİ<br>ENVANTER ÇALIŞMASI | | | |
|---|---|---|---|
| Yapım Tekniği ve Malzeme | Yapı, zemin katta yığma taş sistem, birinci katta yığma tuğla malzemesi kullanılarak inşa edilmiştir. Birinci kattaki balkon betonarme sütunlarla desteklenmiştir. Birinci kattaki balkon, betonarme döşeme üzerine sonradan eklendiği düşünülen metal korkuluklar kullanılarak inşa edilmiştir. Yapının cephesinde sıva bulunmamaktadır. Dikdörtgen şeklindeki yapının çatısı kırma çatıdır. Çatı kaplama ana malzemesi olarak marsilya kiremit kullanılmıştır. | Gözlem ve Değerlendirme | Yapı basit onarımla kurtarılabilecek durumdaki örneklerden biridir. Yapının dış cephesinde hasarlı bölümlerin dolgu malzemeleri ve sıvaları yenilenmelidir. Cephe düzenini ve silüetini bozan alanlar ve özgün yapıya aykırı şekilde PVC pencere ile değiştirilen pencereler özgün yapıya uygun şekilde değiştirilerek cephe özgünlüğünün kazanılması gerekmektedir. |

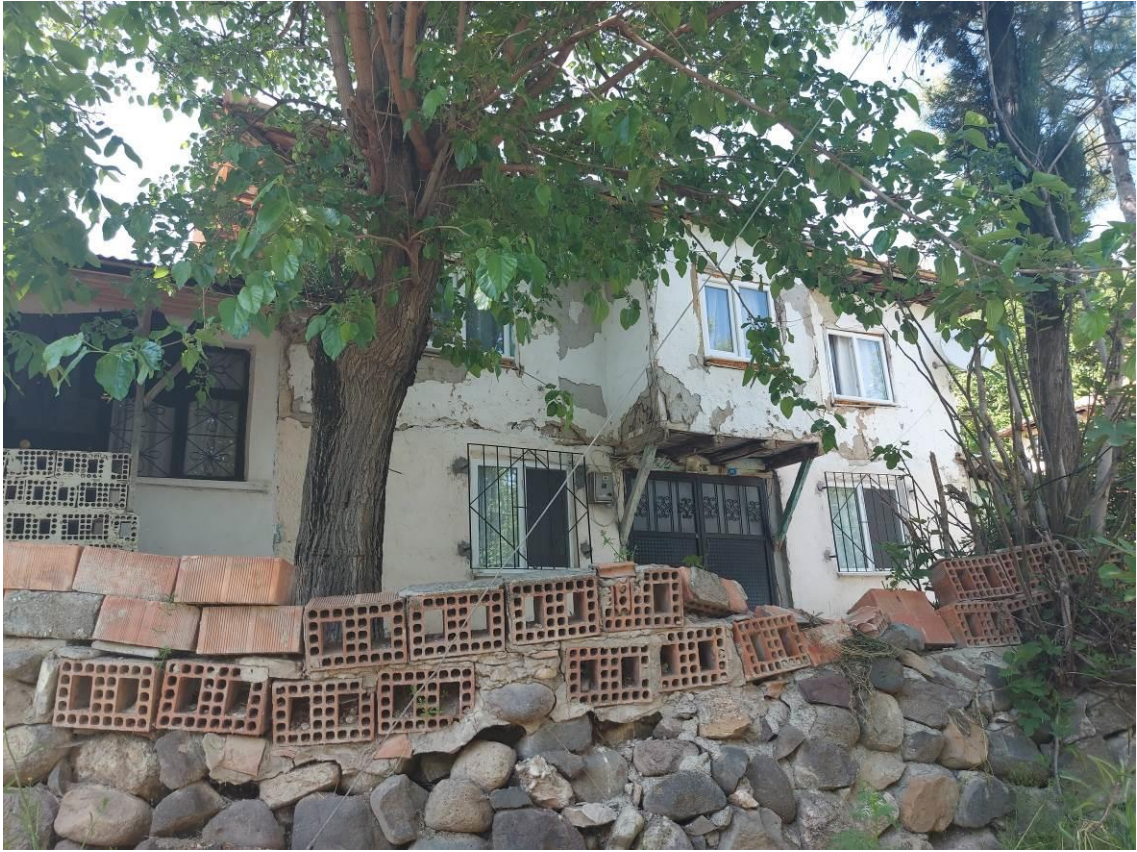
Şekil 3.112. Son evi fotoğrafı

Yapı, zemin katta yığma taş sistem, birinci katta ahşap karkas arası kerpiç dolgu malzemesi kullanılarak inşa edilmiştir. Yapının 1 adet dış kapısı bulunmaktadır. Ana giriş kapısı birinci katta bulunan cumba altındadır. Giriş kapısı özgün yapıya aykırı şekilde değiştirilen metal çift kanatlı kapıdır. Cumba ahşap payandalarla desteklenmiştir. Ana giriş kapısı hemzemindir. Yapının cephelerinde sıva ve ön cephesinde boya bulunmaktadır. Zamanla sıvalarda dökülme meydana gelmiştir. Yapıdaki pencereler özgün yapıya aykırı şekilde PVC ile değiştirilmiştir. Dikdörtgen şeklindeki yapının çatısı kırma çatıdır. Çatı kaplama malzemesi olarak Marsilya kiremit kullanılmıştır. Şekil 3.113'te envanter çalışması gösterilmiştir.

| SAMSUN İLİ HAVZA İLÇESİ PAŞAPINARI MAHALLESİ<br>ENVANTER ÇALIŞMASI | | | |
|---|---|---|---|
| Yapım Tekniği ve Malzeme | Yapı, zemin katta yığma taş sistem, birinci katta ahşap karkas arası ateş kerpiç dolgu malzemesi kullanılarak inşa edilmiştir. Yapıda bulunan cumba, ahşap payandalarla desteklenmiştir. Yapıda sıva ve ön cephesinde boya bulunmaktadır. Zamanla sıvalarda dökülmeler meydana gelmiştir. Dikdörtgen şeklindeki yapının çatısı kırma çatıdır. Çatı kaplama ana malzemesi olarak marsilya kiremit kullanılmıştır. | Gözlem ve Değerlendirme | Yapı basit onarımla kurtarılabilecek durumdaki örneklerden biridir. Yapının dış cephesinde hasarlı bölümlerin dolgu malzemeleri ve sıvaları yenilenmelidir. Cephe düzenini ve silüetini bozan alanlar ve özgün yapıya aykırı şekilde PVC pencere ile değiştirilen pencereler özgün yapıya uygun şekilde değiştirilerek cephe özgünlüğünün kazanılması gerekmektedir. |

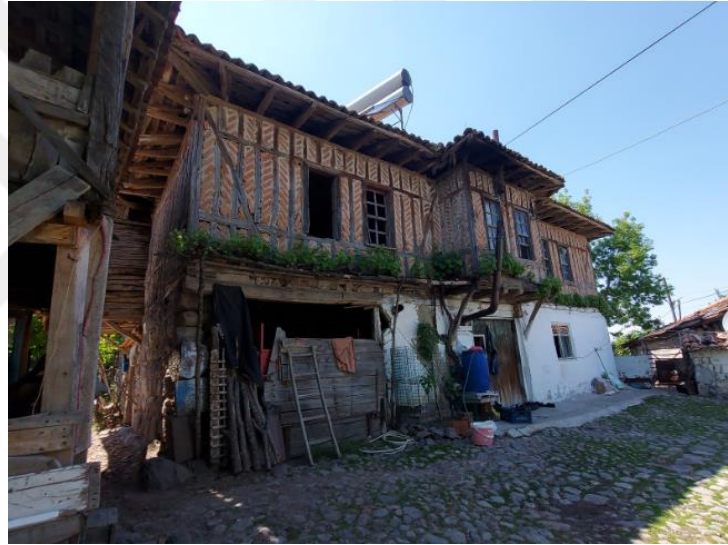
Çalışma kapsamında incelenen konutlar strüktürel sağlamlık ve malzeme durum seviyelerine göre iyi, orta ve kötü olarak sınıflandırmıştır. Taşıyıcı sistemi etkilenmeyen ve malzeme onarımı gerektirmeyen yapılar 'iyi' (Şekil 3.116); duvar, tavan gibi yapı elemanlarında meydana gelen bozulmaların basit onarım ile düzeltilebilecek olanları 'orta'(Şekil 3.117), taşıyıcı sistemi hasar görmüş ve kapsamlı tadilat gerektiren yapılar 'kötü'(Şekil 3.118) olarak tanımlanmıştır.

Şekil 3.117. Orta durumdaki konut örneği
