**ERZURUM İLİ KANLIÇAY MİKRO HAVZASINDA YAPILAN
EROZYON VE SEL KONTROL ÇALIŞMALARININ
DEĞERLENDİRİLMESİ**

İLYAS BOZTAŞ

**YÜKSEK LİSANS TEZİ
ORMAN MÜHENDİSLİĞİ ANABİLİM DALI**

DÜZCE, 2019

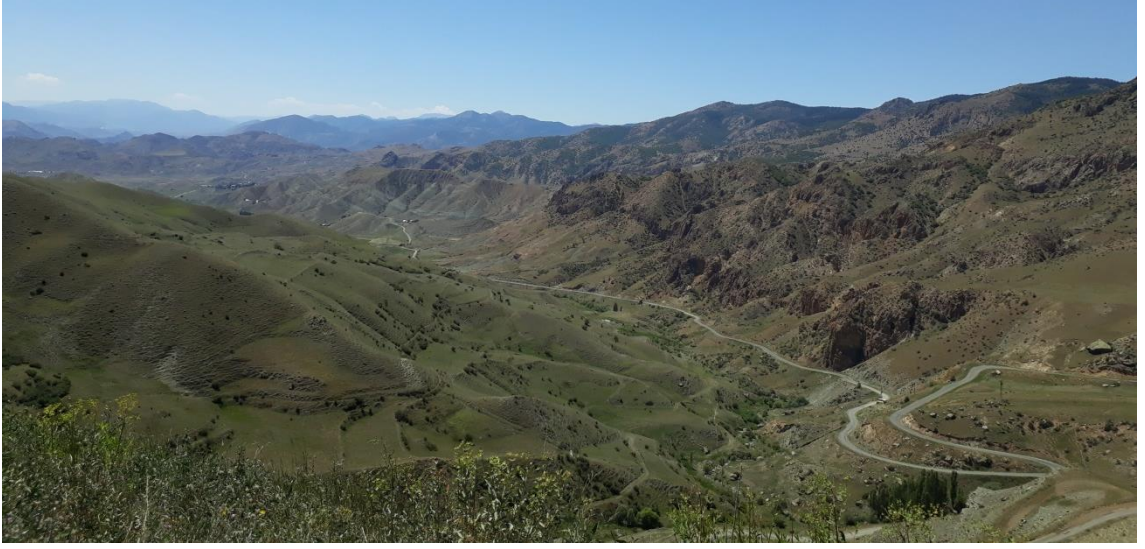
Şekil 2.3. Havzanın yapısı.

Kanlıçay Mikro havzası sel ve erozyon açısından oldukça hassas bir havzadır. Havzada daha önce yaşanmış olan sel, taşkın ve erozyon olaylarında havzada gerçekleşen kısa süreli şiddetli sağanak yağışların yanı sıra topografik yapının da etkili olduğu düşünülmektedir (Şekil 2.4.).
